Asbestinventarisatetest

Zeedijk 356/101, 8670 Koksijde

Attestnummer : 20240223-000254.000

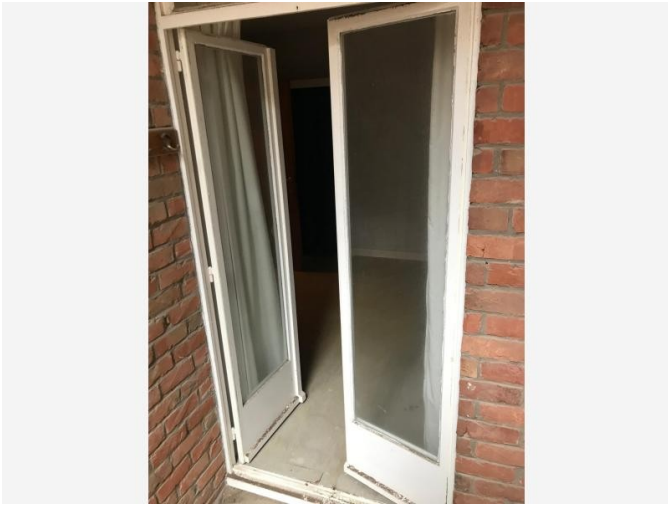
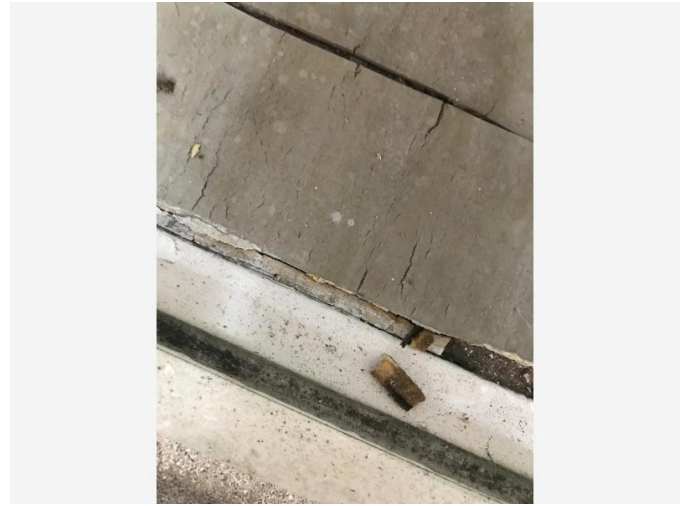
Geen asbest

#	Type	Referentie	Resultaat
5.1	Mengmonster	202401002973-3	Geen asbest

Beschrijving	Mastiek
Omgeving	Grenst aan binnen- en buitenlucht
Primaire drager	Wandopening verticaal (raam, deur, ...)
Bindmiddel van materiaal	Kitten, mastiek, pasta

Gebondenheid op basis van bindmiddel	Hecht
Hoeveelheid (gewicht - aantal)	• 2,00 kg - 1 stuk
Totaal gewicht	2,00 kg
Identificatiemethode	Vaststelling met monstername
Destructieve handeling voor identificatie	Nee
