# Asbestinventarisatetest

Van Dijcklaan 15/001, 1930 Zaventem

Attestnummer : **20260603-000192.000**

## Zone 1: Hoofdgebouw

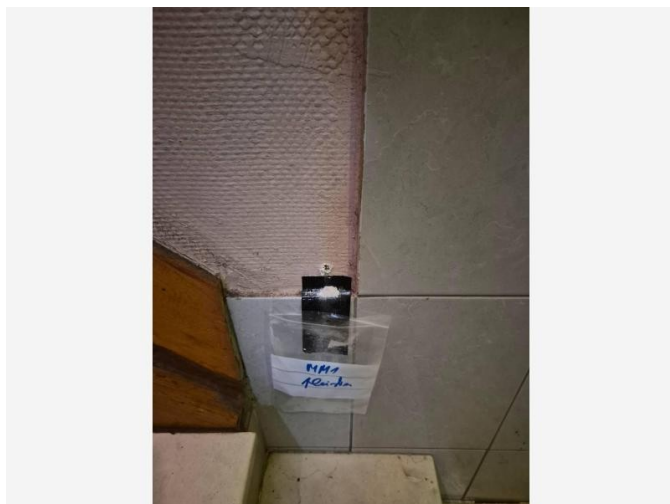
## Fiche 1: Pleister

Geen asbest

Overzichtsfoto

Detailfoto

| # | Type | Referentie | Resultaat |
|---|---|---|---|
| 1.1 | Mengmonster | MM1 | Geen asbest |

| Bindmiddel van materiaal | Gips - kalk |
| Gebondenheid op basis van bindmiddel | Niet-hechtgebonden |
| Hoeveelheid (oppervlakte - dikte - aantal) | • 60,00 m <sup>2</sup> - 2,00 cm - 1 stuk |

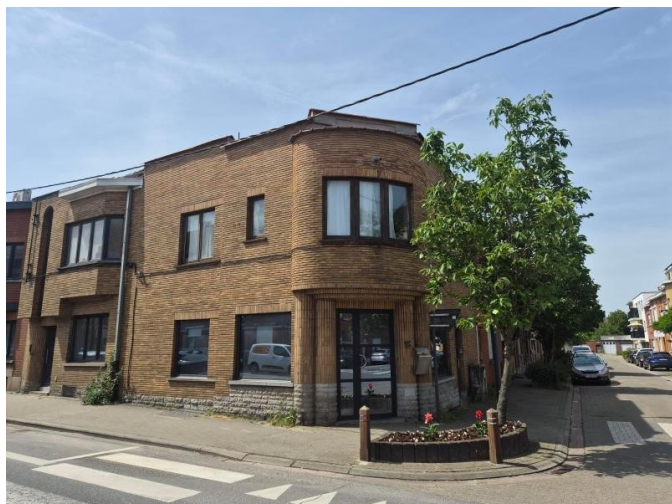
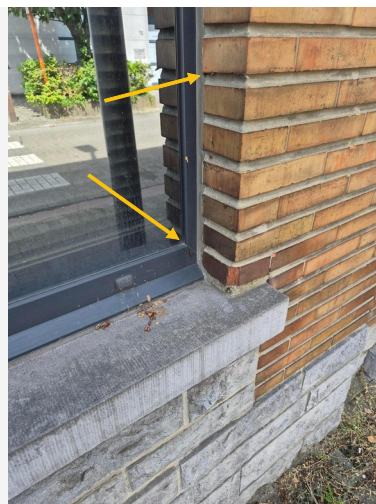
### Fiche 2: Mastiek/kitten - ramen en deuren

| Beschrijving | Notitie | Terug te vinden op plannen |
|---|---|---|
| Fiche 2: Mastiek/kitten - ramen en deuren | Geen asbestverdachte eigenschappen. | - |

Situeringfoto

Detailfoto

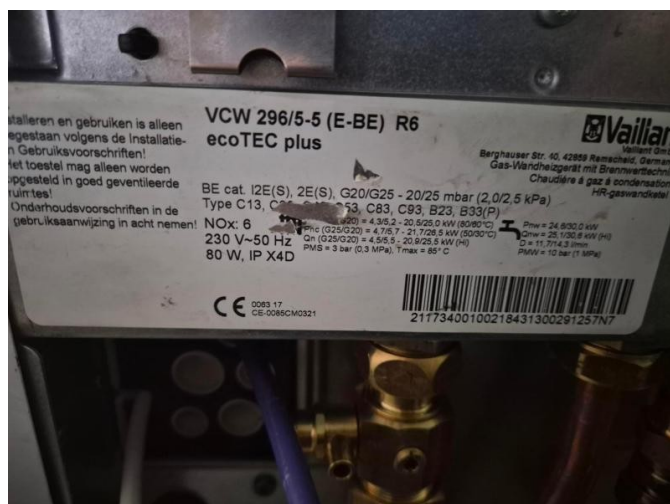
### Fiche 3: Vaillant EcoTec Plus

| Beschrijving | Notitie | Terug te vinden op plannen |
|---|---|---|
| Fiche 3: Vaillant EcoTec Plus | De gasketel dateert van 2017. Dit valt buiten de asbestverdachte periode. | Plan 1.1: plan |

Situeringfoto

Detailfoto
