Asbestinventarisatetest

Bos van Houthulstlaan 35, 1970 Wezembeek-Oppem

Attestnummer : 20230725-000149.000

Uitgegeven op : 25.07.2023

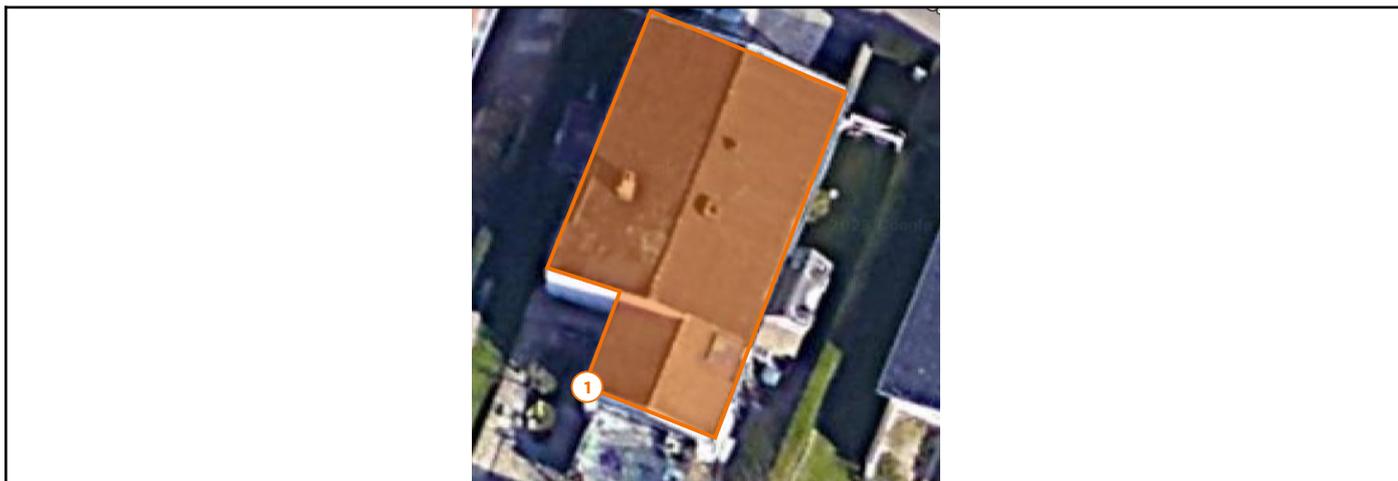
Plan 1.2: Capture

Beschrijving	Type	Actie
1. leien dak	Asbestmateriaal	Verwijderen

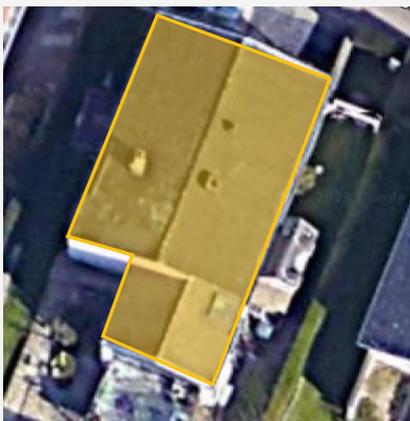
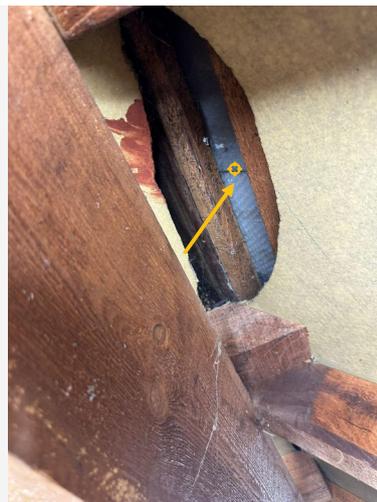
Overzichtsfoto

Detailfoto

Eindbeoordeling materiaalrisico	Zeer laag materiaalrisico en/of zeer lage kans op vezelvrijgave
---------------------------------	---

Gebondenheid	Categorie 1: hechtgebonden in oorsprong
Asbestsoort (vezeltype)	Alleen chrysotiel
Asbestconcentratie	Laag (< 50%)
Afschermingsgraad van het gehele materiaal	Geheel of deels (ook) vrij aan de binnenlucht
Toestand van het materiaal	Onbeschadigd, niet verweerd

#	Type	Referentie	Resultaat
1.1	Puntmonster	WLD	Chrysotiel

Beschrijving	leien dak
Omgeving	Buiten
Primaire drager	Schuin dak
Asbestmateriaal	Dak- en gevelbekleding - Lei, shingle
Bindmiddel van asbestmateriaal	Cement
Gebondenheid op basis van bindmiddel	Hecht
Hoeveelheid (oppervlakte - aantal)	<ul style="list-style-type: none">• 108,00 m² - 1 stuk
Totale oppervlakte	108,00 m ²
Eenvoudig bereikbaar	Ja
Bevestigingswijze	<ul style="list-style-type: none">• Geklemd
Identificatiemethode	Vaststelling met monstername
Destructieve handeling voor identificatie	Nee

Het asbestmateriaal valt onder de mijlpaal van 2034.

Verwijderen

- Zorg voor een veilig beheer. Vermijd het beschadigen van het asbestmateriaal. Controleer de toestand jaarlijks op wijzigingen.

- Eenvoudige handelingen: mag via doe-het-zelf of door werknemer(s) met opleidingsattest eenvoudige handelingen
Neem altijd de juiste voorzorgsmaatregelen.

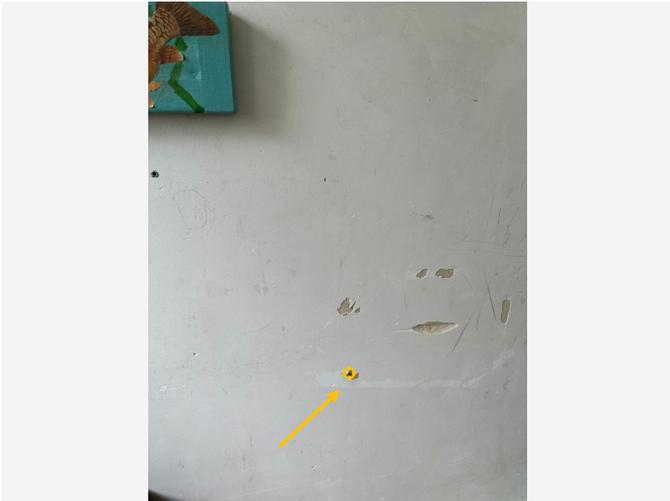
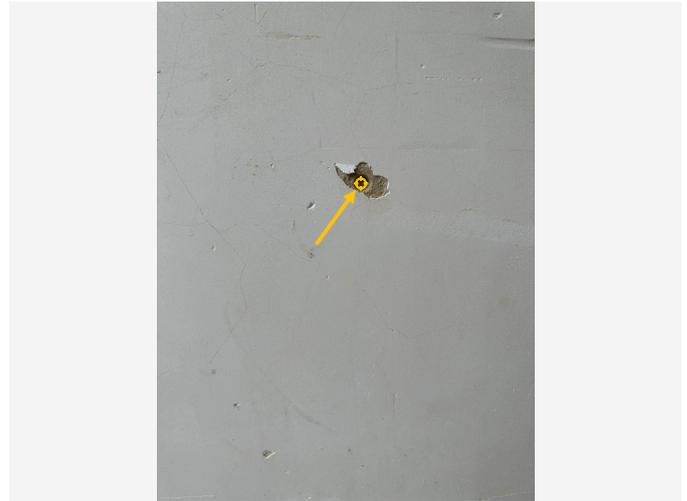
Overzichtsfoto

Detailfoto

Geen asbest

#	Type	Referentie	Resultaat
2.1	Mengmonster	WPW	Geen asbest

Beschrijving	Pleisterwerk muren
Omgeving	Binnen
Primaire drager	Binnenwand
Bindmiddel van materiaal	Gips - kalk

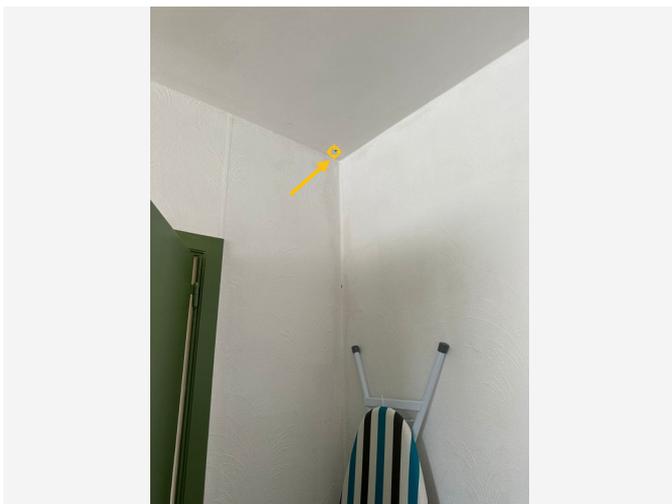
Fiche 3: Pleisterwerk Plafond

Overzichtsfoto

Detailfoto

Geen asbest

#	Type	Referentie	Resultaat
3.1	Mengmonster	WPP	Geen asbest

Beschrijving	Pleisterwerk Plafond
Omgeving	Binnen
Primaire drager	Binnenwand
Bindmiddel van materiaal	Gips - kalk
