Asbestinventarisatetest

Generaal Eisenhowerlei 51, 2140 Antwerpen
Gemeenschappelijke delen

Attestnummer : 20240922-000104.000

Uitgegeven op : 22.09.2024

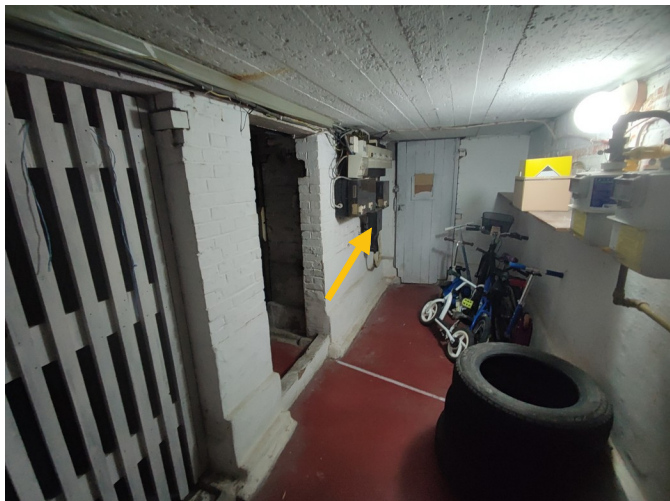
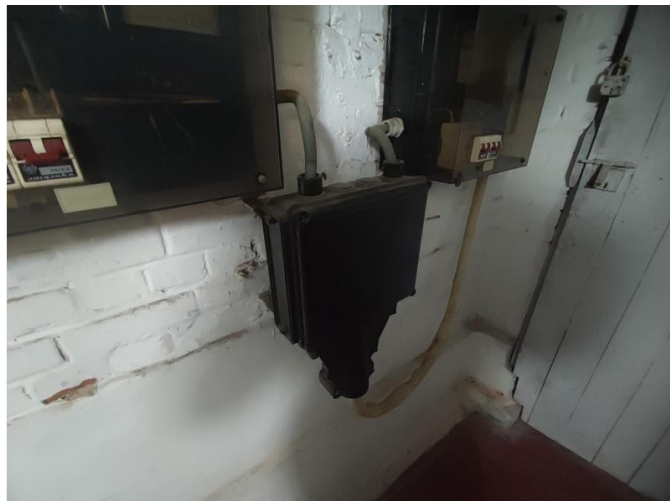
Het asbestmateriaal valt onder de mijlpaal van 2040.

Eindbeoordeling materiaalrisico	Verhoogd materiaalrisico en/of verhoogde kans op vezelvrijgave
---------------------------------	--

Gebondenheid	Categorie 1: hechtgebonden in oorsprong
Asbestsoort (vezeltype)	Crocidoliet aanwezig
Asbestconcentratie	Laag (< 50%)
Afschermingsgraad van het gehele materiaal	Geheel of deels (ook) vrij aan de binnenlucht
Toestand van het materiaal	Licht beschadigd, licht verweerd. Intact calciumsilicaatmateriaal of categorie III 'gebondenheid'

Beschrijving	Bakelieten elektriciteitsinfrastructuur elementen
Omgeving	Binnen
Primaire drager	Binnenwand
Asbestmateriaal	Bakelieten infrastructuur voor elektriciteit
Bindmiddel van asbestmateriaal	Kunststof of -hars
Gebondenheid op basis van bindmiddel	Hecht
Hoeveelheid (gewicht - aantal)	<ul style="list-style-type: none">• 1,00 kg - 1 stuk• 3,00 kg - 1 stuk
Totaal gewicht	4,00 kg
Eenvoudig bereikbaar	Nee <ul style="list-style-type: none">• Verwijdering tast de bouwkundige integriteit aan.
Bevestigingswijze	<ul style="list-style-type: none">• Geschroefd
Identificatiemethode	Vaststelling zonder monsternamen
Destructieve handeling voor identificatie	Nee

- Zorg voor een veilig beheer. Vermijd het beschadigen van het asbestmateriaal. Controleer de toestand jaarlijks op wijzigingen.
- Zorg voor een veilig beheer en verwijder dit asbestmateriaal wanneer het bij werken eenvoudig bereikbaar wordt. Controleer de toestand jaarlijks op wijzigingen.
- Voer bijkomende staalname(s) uit.

- Eenvoudige handelingen: enkel door erkend asbestverwijderaar
Het betreft een hechtgebonden toepassing (kunststof) waarin mogelijk asbest verwerkt zit. Het materiaal is echter niet helemaal onbeschadigd, waardoor het enkel door een erkend asbestverwijderaar weggenomen mag worden.

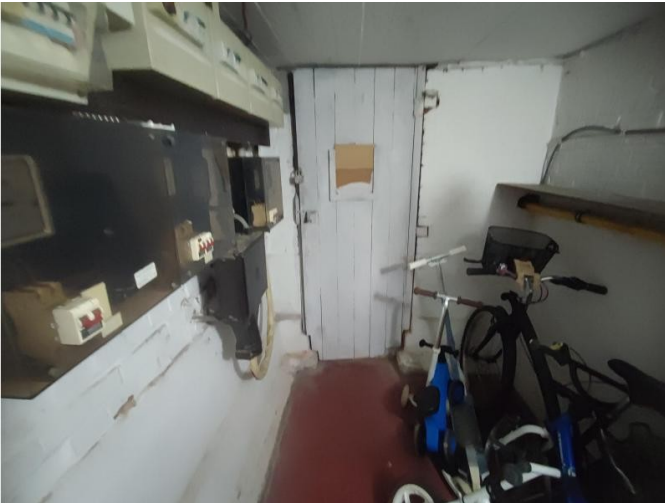
Vrije foto

Behalve de bakelieten infrastructuurelementen bevatten de gemene delen van de kelder geen asbestverdachte materialen

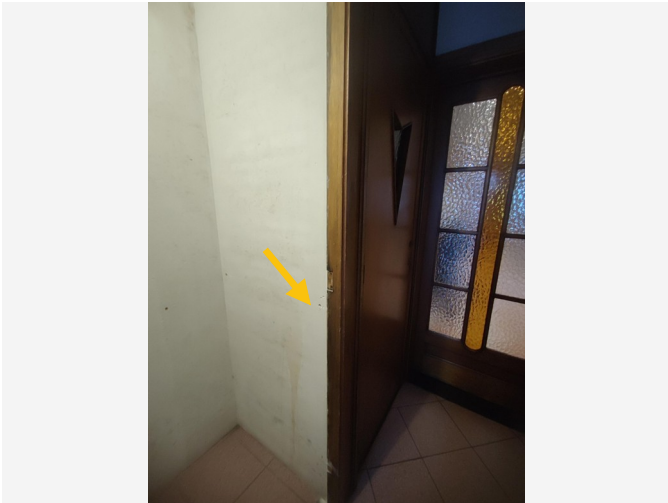
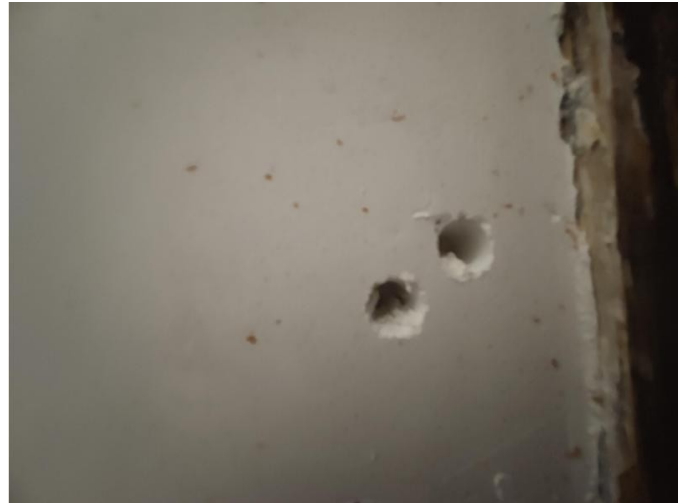
Geen asbest

#	Type	Referentie	Resultaat
5.1	Mengmonster	GD_INK_PL-W	Geen asbest

Beschrijving	Pleisterwerk wanden - gelijkvloers (inkomhal)
Omgeving	Binnen
Primaire drager	Binnenwand
Bindmiddel van materiaal	Gips - kalk
Gebondenheid op basis van bindmiddel	Niet-hechtgebonden
Hoeveelheid (oppervlakte - dikte - aantal)	• 50,00 m ² - 1,00 cm - 1 stuk
Totaal volume	0,50 m ³
Identificatiemethode	Vaststelling met monstername
Destructieve handeling voor identificatie	Nee

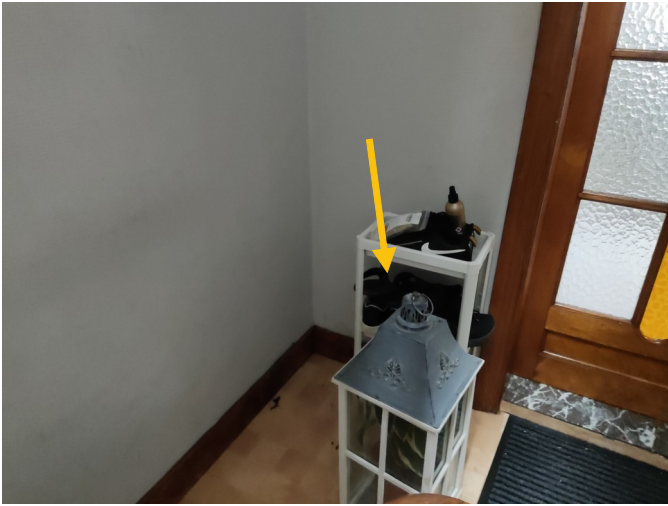
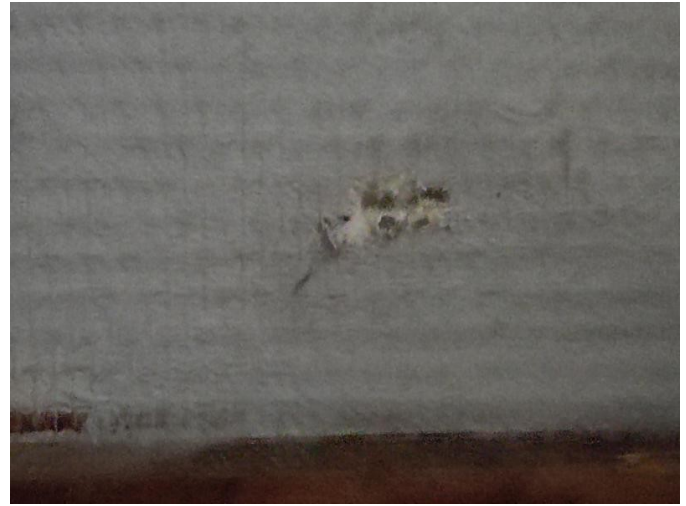
Fiche 6: Pleisterwerk - Traphal

Geen asbest

#	Type	Referentie	Resultaat
6.1	Mengmonster	GD_TR_PL	Geen asbest

Beschrijving	Pleisterwerk - Traphal
Omgeving	Binnen
Primaire drager	Binnenwand
Bindmiddel van materiaal	Gips - kalk
Gebondenheid op basis van bindmiddel	Niet-hechtgebonden
Hoeveelheid (oppervlakte - dikte - aantal)	• 250,00 m ² - 1,00 cm - 1 stuk
Totaal volume	2,50 m ³
Identificatiemethode	Vaststelling met monsternamen
Destructieve handeling voor identificatie	Nee
