Asbestinventarisatetest

Eeklostraat 20, 9971 Kaprijke

Attestnummer : 20230710-000174.000

Uitgegeven op : 10.07.2023

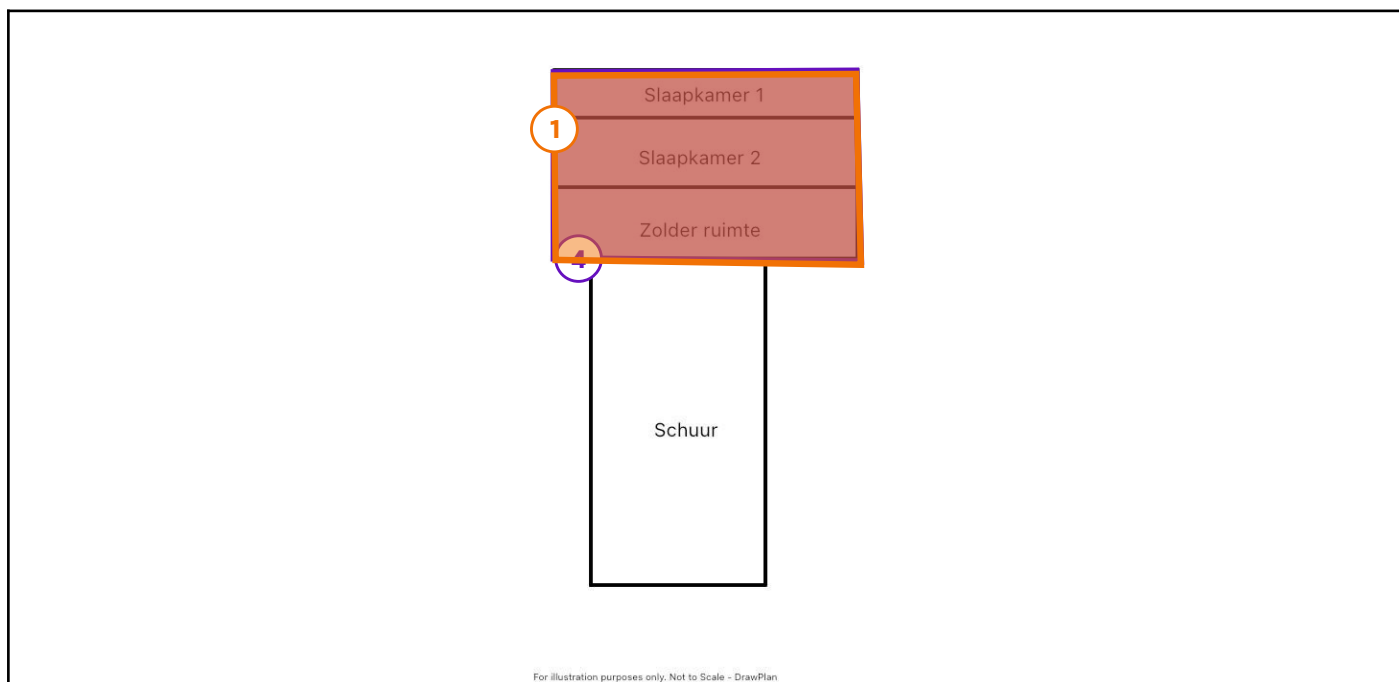
Plan 1.2: Verdieping eeklo

Beschrijving	Type	Actie
1. asbesthoudende leien dak	Asbestmateriaal	Verwijderen
4. Onderdak dichtgemaakt met houten wanden.	Beperking	-

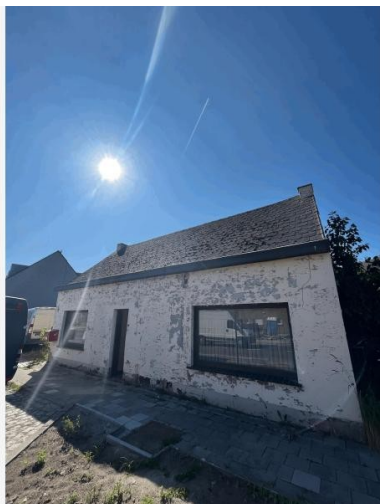
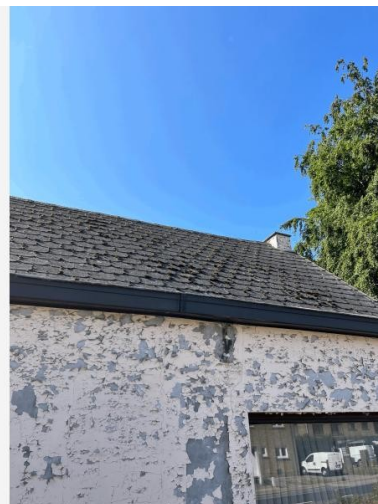
Het asbestmateriaal valt onder de mijlpaal van 2034.

Eindbeoordeling materiaalrisico	Laag materiaalrisico en/of verlaagde kans op vezelvrijgave
---------------------------------	--

Gebondenheid	Categorie 1: hechtgebonden in oorsprong
Asbestsoort (vezeltype)	Alleen chrysotiel
Asbestconcentratie	Laag (< 50%)
Afschermingsgraad van het gehele materiaal	Geheel of deels vrij aan de buitenlucht
Toestand van het materiaal	Licht beschadigd, licht verweerd. Intact materiaal type Pical – asbestboard of categorie III 'gebondenheid'

Beschrijving	asbesthoudende leien dak
Omgeving	Buiten
Primaire drager	Schuin dak
Asbestmateriaal	Dak- en gevelbekleding - Lei, shingle
Bindmiddel van asbestmateriaal	Cement
Gebondenheid op basis van bindmiddel	Hecht
Hoeveelheid (oppervlakte - aantal)	• 100,00 m ² - 1 stuk
Totale oppervlakte	100,00 m ²
Eenvoudig bereikbaar	Ja
Bevestigingswijze	• Geklemd

Verwijderen

- Zorg voor een veilig beheer. Vermijd het beschadigen van het asbestmateriaal. Controleer de toestand jaarlijks op wijzigingen.
- Zorg voor een veilig beheer en verwijder dit asbestmateriaal wanneer het bij werken eenvoudig bereikbaar wordt. Controleer de toestand jaarlijks op wijzigingen.
- Verwijder dit asbestmateriaal zo snel mogelijk. Volg de toestand goed op.

- Eenvoudige handelingen: mag via doe-het-zelf of door werknemer(s) met opleidingsattest eenvoudige handelingen
Deze hechtgebonden toepassing mag door een particulier zelf verwijderd worden.

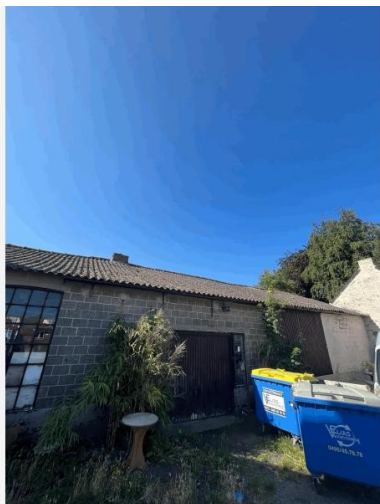
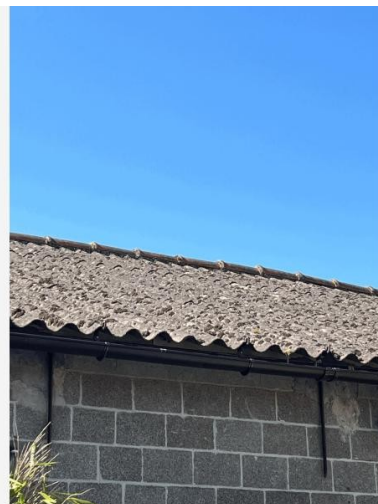
Het asbestmateriaal valt onder de mijlpaal van 2034.

Eindbeoordeling materiaalrisico	Verhoogd materiaalrisico en/of verhoogde kans op vezelvrijgave
---------------------------------	--

Gebondenheid	Categorie 1: hechtgebonden in oorsprong
Asbestsoort (vezeltype)	Alleen chrysotiel
Asbestconcentratie	Laag (< 50%)
Afschermingsgraad van het gehele materiaal	Geheel of deels vrij aan de buitenlucht
Toestand van het materiaal	Matig beschadigd, matig verweerd

Beschrijving	Asbesthoudende golfplaten schuur
Omgeving	Buiten
Primaire drager	Schuin dak
Asbestmateriaal	Dak- en gevelbekleding - Golfplaat
Bindmiddel van asbestmateriaal	Cement
Gebondenheid op basis van bindmiddel	Hecht
Hoeveelheid (oppervlakte - aantal)	• 110,00 m ² - 1 stuk
Totale oppervlakte	110,00 m ²
Eenvoudig bereikbaar	Ja

Verwijderen

- Zorg voor een veilig beheer. Vermijd het beschadigen van het asbestmateriaal. Controleer de toestand jaarlijks op wijzigingen.
- Sluit de ruimte luchtdicht af en vermijd het betreden van de ruimte.
- Verwijder dit asbestmateriaal zo snel mogelijk. Volg de toestand goed op.
- Hemelwater dat afspoelt van asbestcement daken of gevels kan asbestdeeltjes bevatten. Gebruik het enkel voor gesloten circuits (bv. spoelen toiletten). Reinig na het vervangen van het dak of de gevel de dakgoten en regenwaterput of -ton om asbesthoudend sediment of slib te verwijderen

- Eenvoudige handelingen: mag via doe-het-zelf of door werknemer(s) met opleidingsattest eenvoudige handelingen
Deze hechtgebonden toepassing mag door een particulier zelf verwijderd worden.

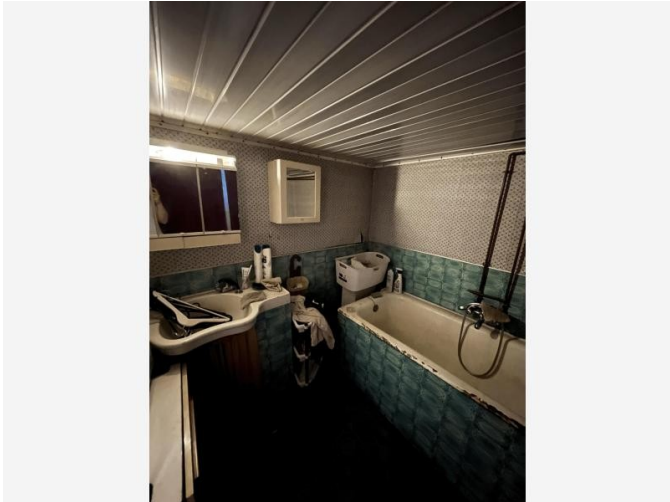
Fiche 3: Gelijkvloers plafonds afgeschermd met panelen.

Tijdelijke beperking

Reden: Plafonds afgeschermd met panelen.

Uitleg van de asbestdeskundige: Plafonds kunnen niet gecontroleerd worden aangezien ze afgeschermd zijn met panelen.
