Asbestinventarisatetest

Molenstraat 58, 9900 Eeklo

Attestnummer : 20230722-000021.000

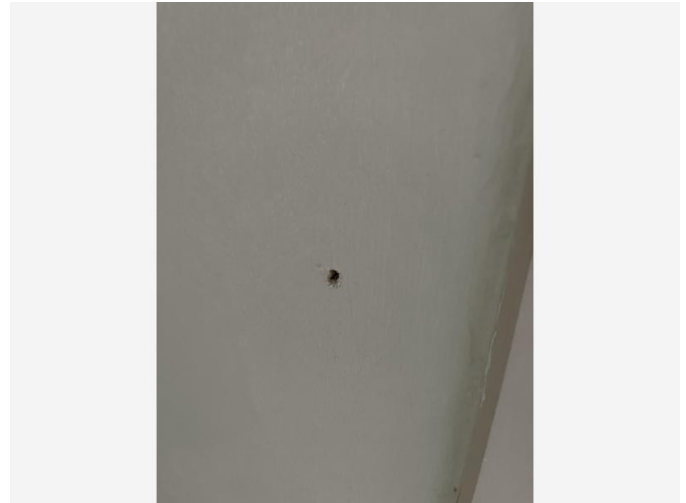
Conclusie

Geen asbest

#	Type	Referentie	Resultaat
1.1	Mengmonster	Plei	Geen asbest

Beschrijving	Pleisterwerk muren
Omgeving	Binnen
Primaire drager	Binnenwand
Bindmiddel van materiaal	Gips - kalk

Gebondenheid op basis van bindmiddel	Niet-hechtgebonden
Hoeveelheid (oppervlakte - dikte - aantal)	• 90,00 m ² - 0,50 cm - 1 stuk
Totaal volume	0,45 m ³
Identificatiemethode	Vaststelling met monstername
Destructieve handeling voor identificatie	Nee
