# Asbestinventarisatetest

44072E0384/00N003

Attestnummer : **20240516-000284.000**

Uitgegeven op : **16.05.2024**

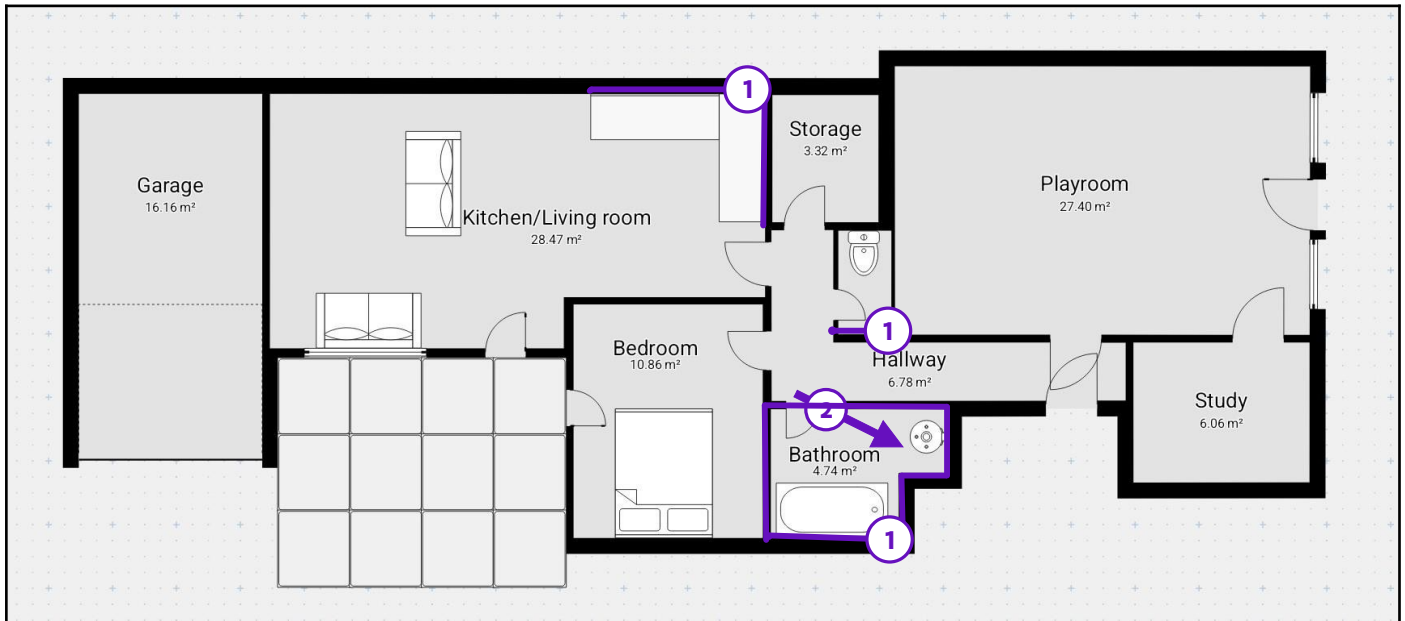
# Plan 1.1: Cv ketel + wandtegels

Beschrijving	Type	Actie
1. Wandtegels	Advies	-
2. Cv ketel	Advies	-

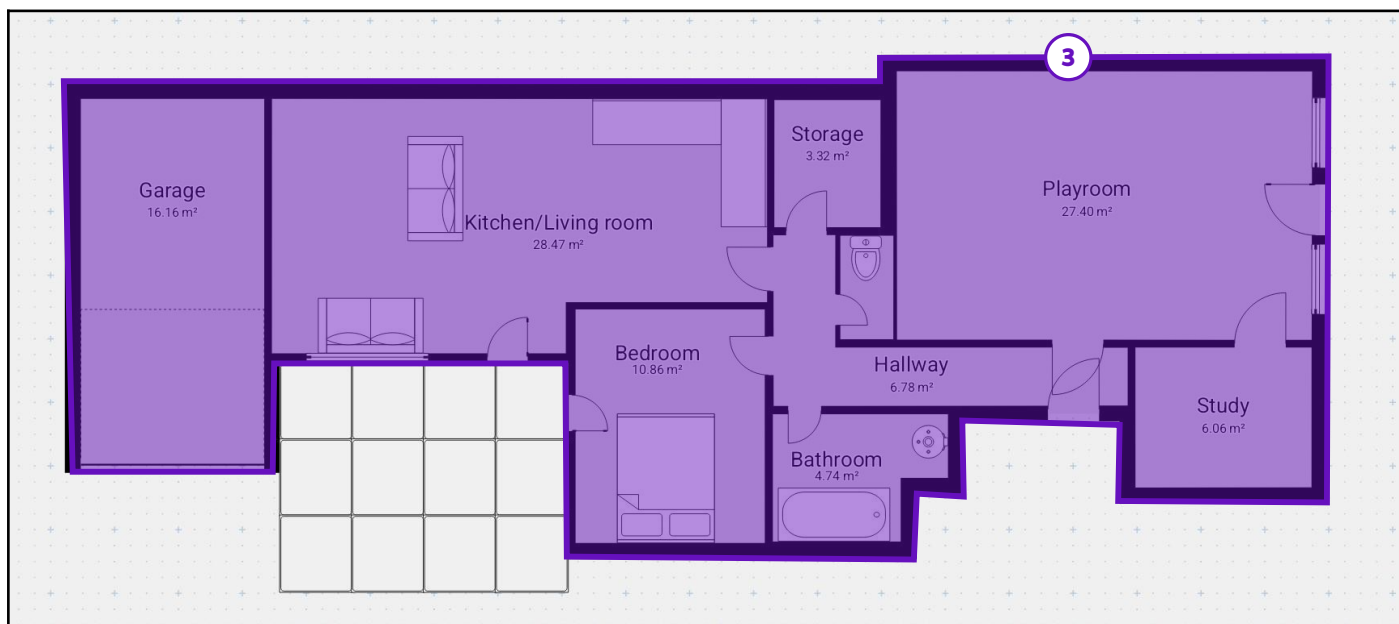
## Plan 1.2: Plafond beton

Beschrijving	Type	Actie
3. Plafond	Advies	-

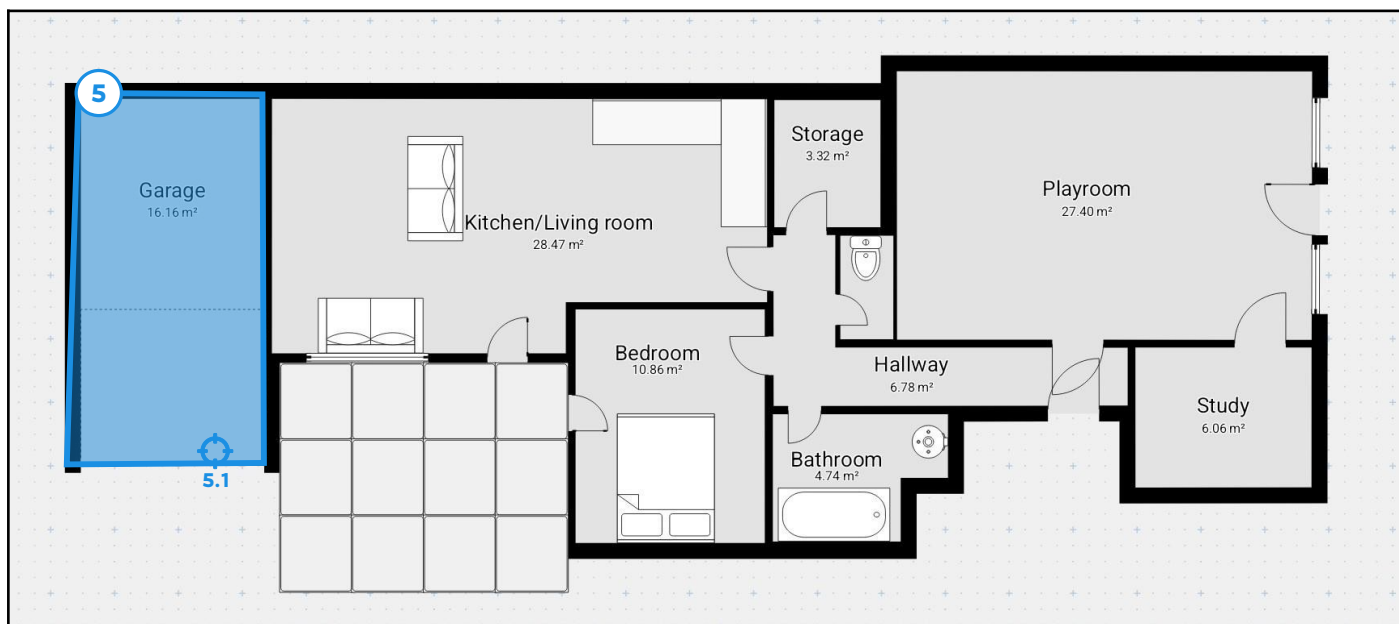
## Plan 1.3: Roofing

Beschrijving	Type	Actie
5. Roofing	Geen asbest	-
5.1 Code: M8 roofing	Puntmonster	-

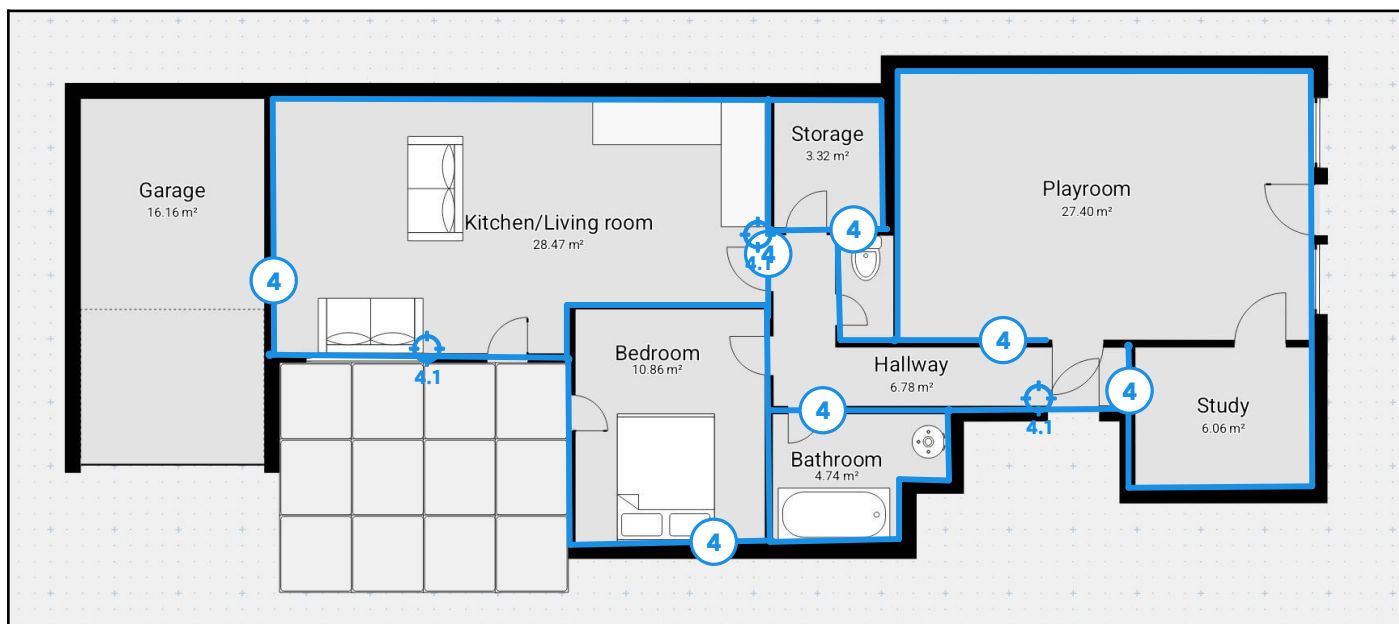
## Plan 1.4: Muurpleister

Beschrijving	Type	Actie
4. Muurpleister	Geen asbest	-
4.1 Code: M1 Muurpleister	Mengmonster	-

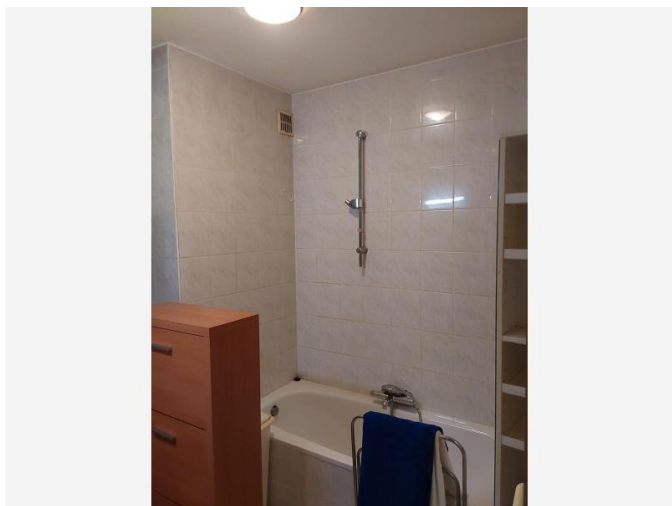
Vrije foto

Aan de muren in keuken, toilet, en badkamer werden als afwerking tegels bevestigd. Deze tegels kunnen bevestigd zijn met asbesthoudende lijm. Er was geen schade aan de wanden dus kan er geen staal genomen worden op een niet-destructieve manier. Wij adviseren bij afbraak/renovatie om bijkomend onderzoek te doen.

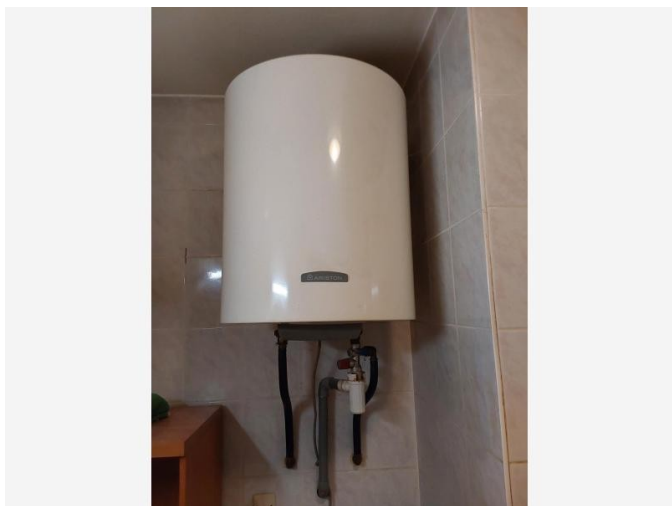
Vrije foto

Dit type ketel werd niet terug gevonden in de online databank. Dit type ketel kan mogelijk asbesthoudende pakkingen, dichtingen,... bevatten maar ik kon dit niet vaststellen

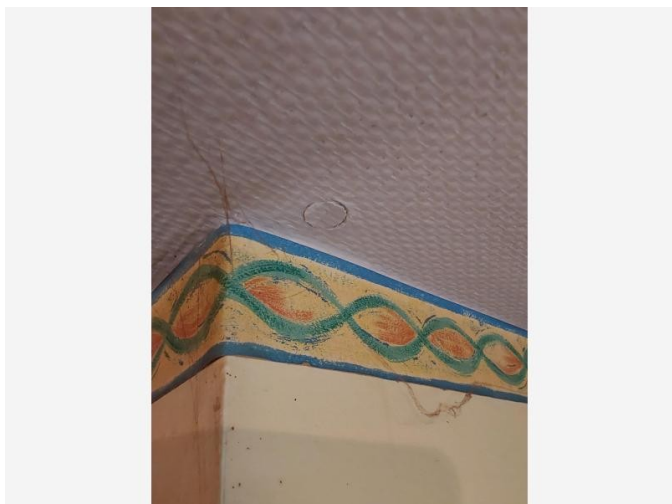
Vrije foto

Plafond was beton

Identificatiemethode	Vaststelling & expertise (niet-asbestverdacht)
----------------------	--

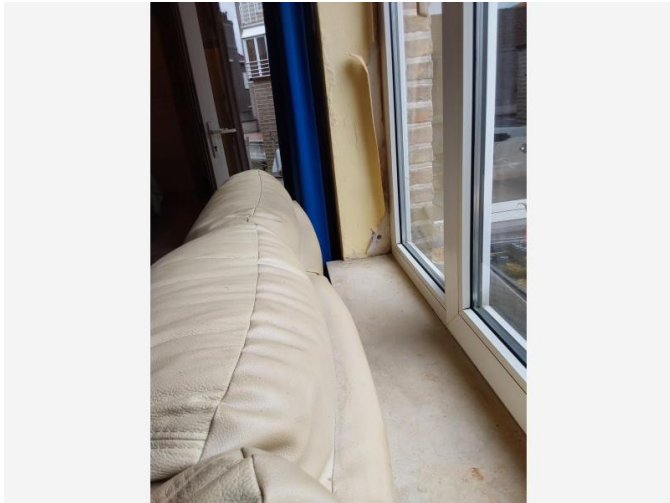
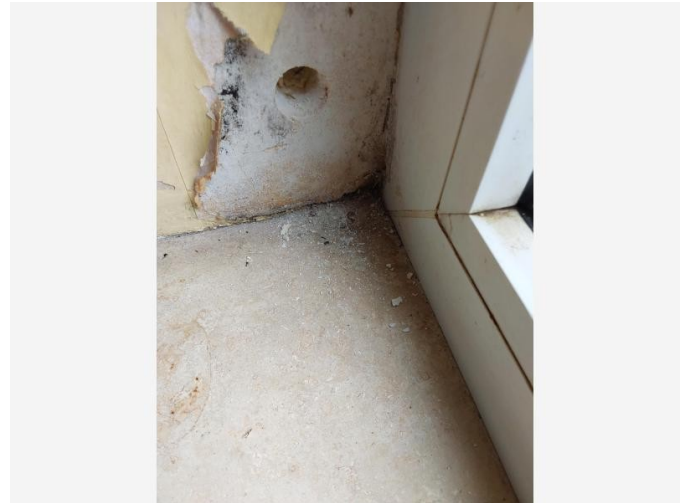
Geen asbest

#	Type	Referentie	Resultaat
4.1	Mengmonster	M1 Muurpleister	Geen asbest

Beschrijving	Muurpleister
Omgeving	Binnen
Primaire drager	Binnenwand
Bindmiddel van materiaal	Gips - kalk

<b>Gebondenheid op basis van bindmiddel</b>	Niet-hechtgebonden
<b>Hoeveelheid (oppervlakte - dikte - aantal)</b>	• 225,00 m <sup>2</sup> - 0,50 cm - 1 stuk
<b>Totaal volume</b>	1,125 m <sup>3</sup>
<b>Identificatiemethode</b>	Vaststelling met monstername
<b>Destructieve handeling voor identificatie</b>	Nee

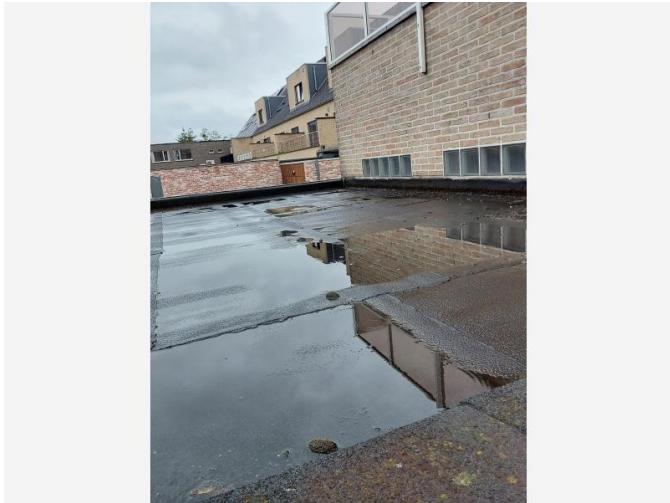
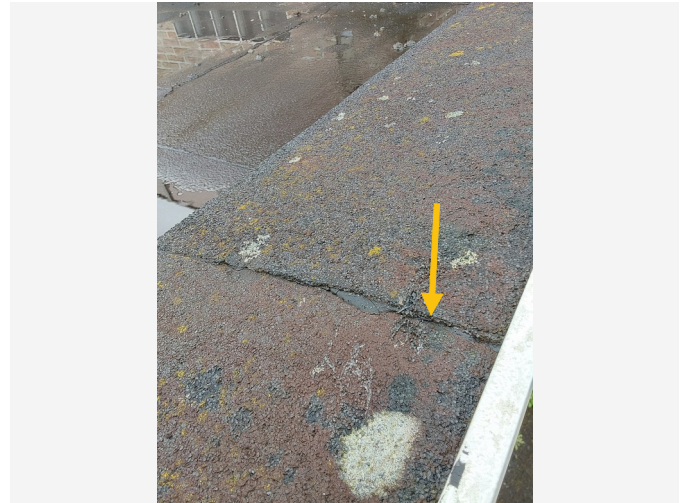
Geen asbest

#	Type	Referentie	Resultaat
5.1	Puntmonster	M8 roofing	Geen asbest

Beschrijving	Roofing
Omgeving	Buiten
Primaire drager	Plat dak
Bindmiddel van materiaal	Bitumen (roofing, teer, asfalt)

<b>Gebondenheid op basis van bindmiddel</b>	Hecht
<b>Hoeveelheid (oppervlakte - aantal)</b>	• 16,16 m <sup>2</sup> - 1 stuk
<b>Totale oppervlakte</b>	16,16 m <sup>2</sup>
<b>Identificatiemethode</b>	Vaststelling met monstername
<b>Destructieve handeling voor identificatie</b>	Nee
<b>Opmerking</b>	Negatief resultaat van de staalname van roofing doet enkel uitspraak over de toplaag en heeft geen betrekking over onderliggende lagen. Om een volledig beeld te krijgen over het volledige dakbedekking van het plat dak is een destructief onderzoek noodzakelijk.
