Asbestinventarisatetest

Grimaldilaan 77, 2940 Stabroek

Attestnummer : **20240704-000482.000**

Zone 1: Hoofdgebouw

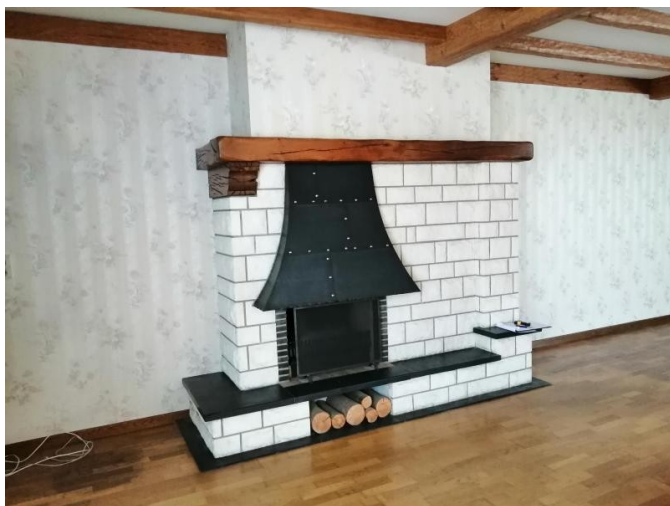
Vrije foto

geen asbest-verdachte toepassingen gevonden

| Primaire drager | Ruimteverwarming |

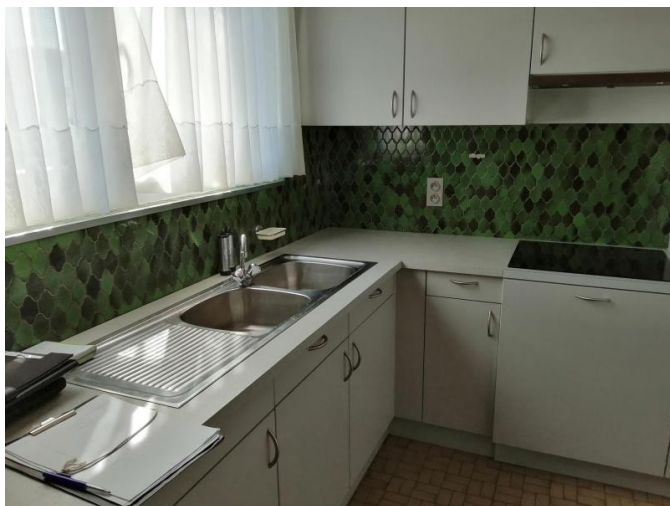
Vrije foto

materiaal is niet-waarneembaar. Staalname is enkel mogelijk mits destructief onderzoek.

| Identificatiemethode | niet waarneembaar materiaal |

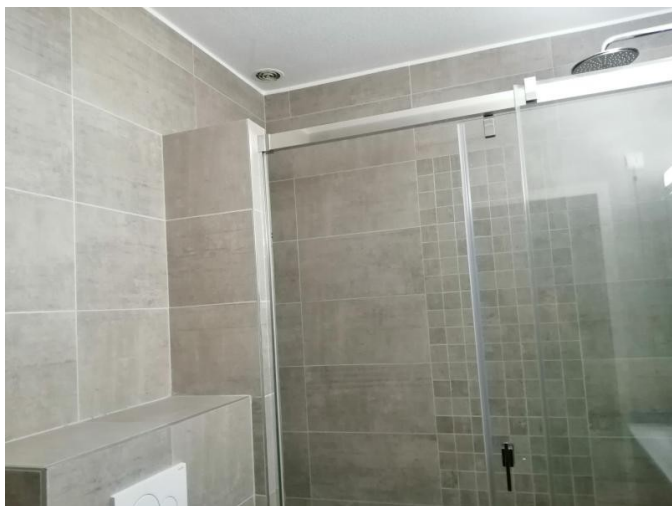
Vrije foto

recente toepassing

| Primaire drager | Binnenwand |

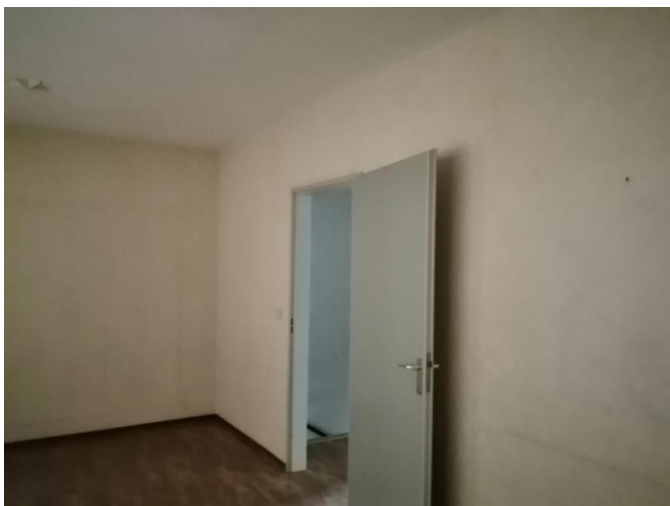
Fiche 5: gips wanden

Geen asbest

| # | Type | Referentie | Resultaat |
|---|---|---|---|
| 5.1 | Mengmonster | GML77S-gips wand | Geen asbest |

| Bindmiddel van materiaal | Gips - kalk |
| Hoeveelheid (oppervlakte - dikte - aantal) | • 175,00 m ² - 0,80 cm - 1 stuk |
