Asbestinventarisatetest

Plankenstraat 116, 1701 Dilbeek

Attestnummer : 20231110-000020.000

Uitgegeven op : 10.11.2023

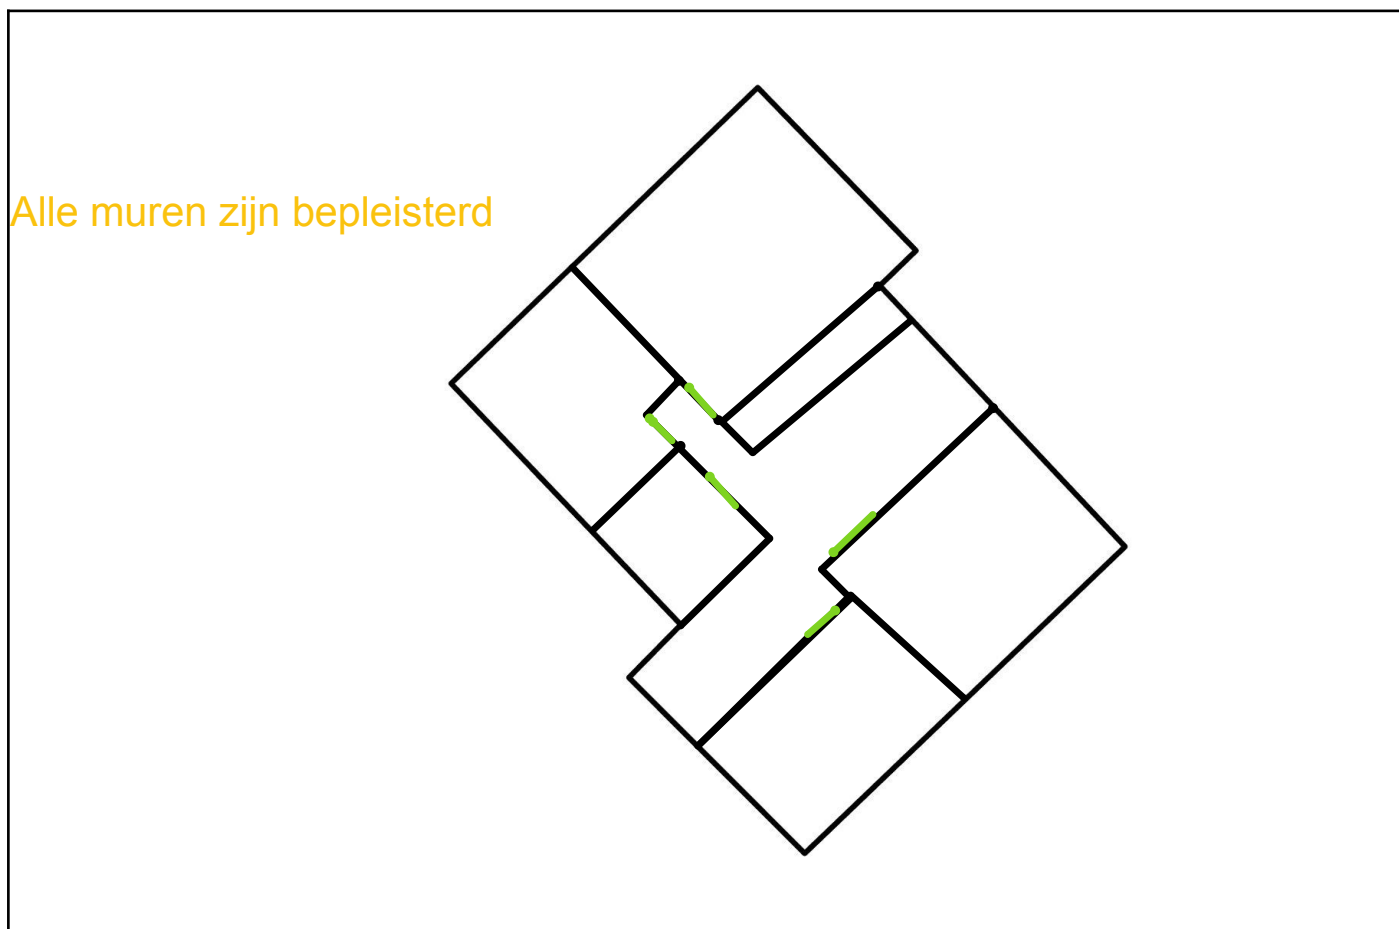
Plan 1.2: 1ste Verdiep

Beschrijving	Type	Actie
1. Pleister muren	Asbestmateriaal	Zorgvuldig beheren

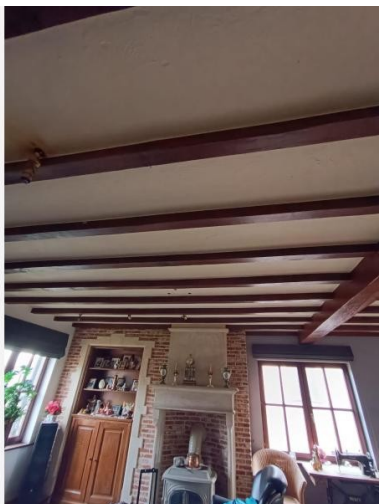
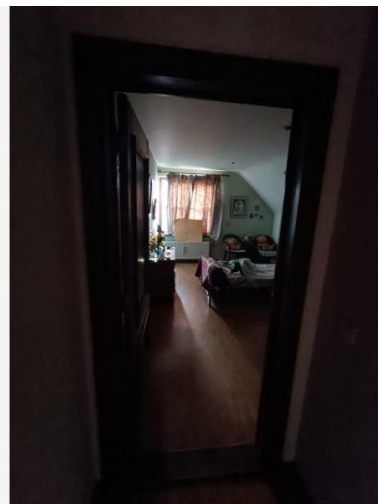
Overzichtsfoto

Het asbestmateriaal valt onder de mijlpaal van 2040.

Eindbeoordeling materiaalrisico	Laag materiaalrisico en/of verlaagde kans op vezelvrijgave
---------------------------------	--

Gebondenheid	Categorie 2: niet-hechtgebonden met matrix
Asbestsoort (vezeltype)	Amfibool aanwezig, uitgezonderd crocidoliet
Asbestconcentratie	Laag (< 50%)
Afschermingsgraad van het gehele materiaal	Geheel of deels (ook) vrij aan de binnenlucht
Toestand van het materiaal	Onbeschadigd, niet verweerd

Beschrijving	Pleister plafond
Omgeving	Binnen
Primaire drager	Plafond
Asbestmateriaal	In-situ afwerkingslagen - Pleisterwerk (wand, plafond, ...)
Bindmiddel van asbestmateriaal	Gips - kalk
Gebondenheid op basis van bindmiddel	Niet-hechtgebonden

Hoeveelheid (oppervlakte - dikte - aantal)	<ul style="list-style-type: none"> • 400,00 m² - 1,00 cm - 1 stuk
Totaal volume	4,00 m ³
Eenvoudig bereikbaar	Ja
Bevestigingswijze	<ul style="list-style-type: none"> • Verlijmd, ingegoten, versmeerd
Identificatiemethode	<p>Vaststelling zonder monstername</p> <p>Motivatie: Op vraag van de eigenaar-opdrachtgever werd geen monstername uitgevoerd</p>
Destructieve handeling voor identificatie	Nee
Opmerking	Op vraag van de opdrachtgever (notariaat) werd geen monsternames uitgevoerd.

- Zorg voor een veilig beheer. Vermijd het beschadigen van het asbestmateriaal. Controleer de toestand jaarlijks op wijzigingen.

- Eenvoudige handelingen: mag via doe-het-zelf of door werknemer(s) met opleidingsattest eenvoudige handelingen
Laat eerst testen uitvoeren op aanwezigheid van asbest voor te renoveren.
