## Rapport de contrôle d'installations électriques à basse et à très basse tension

RÉF. 28/2024/73812/01:1

DATE DU CONTRÔLE 31/07/2024 (15:10 - 16:03) AGENT VISITEUR Loic Giltay  
ADRESSE DU CONTRÔLE Rue du Moulin 37 - 5590 Ciney TYPE DE CONTRÔLE Visite de contrôle vente ancienne installation (8.4.2)

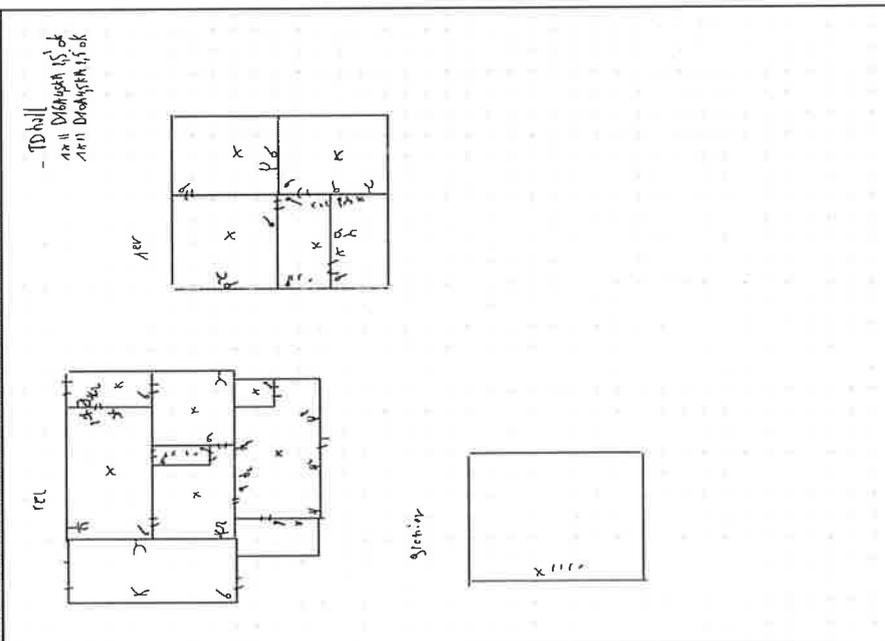
#### Croquis de position élémentaire et descriptif sommaire des tableaux

Schets elektrische installatie en beschrijvende opsomming elektriciteitsborden

sur base de ce qui est visible et accessible lors du contrôle - Gebaseerd op wat zichtbaar en toegankelijk is tijdens de keuring.
