Asbestinventarisatetest

Sint-Michielslaan 3, 9820 Merelbeke

Attestnummer : 20230703-000222.000

Uitgegeven op : 03.07.2023

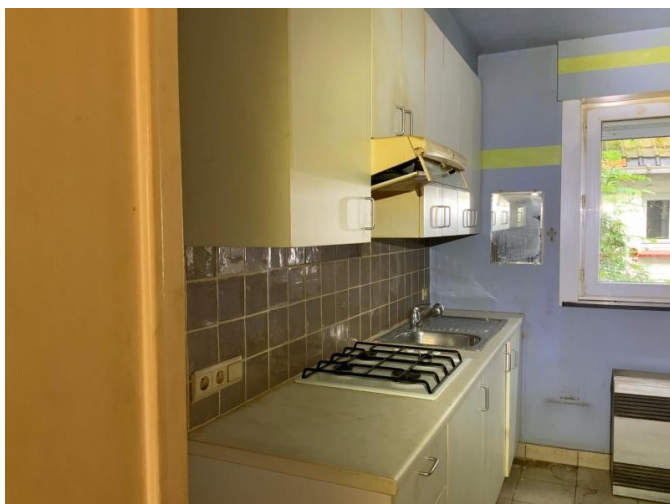
Fiche 1: Tegellijm achter faiencen keuken, toilet, badkamer

Faiencen kunnen bevestigd zijn met asbesthoudende tegellijm. Dit kon niet nagegaan worden zonder schade aan te brengen. Bij werken dient dit geverifieerd worden.

Identificatiemethode	andere : Identificatie niet mogelijk zonder schade aanbrengen
Primaire drager	Binnenwand
(Asbest)materiaal	In-situ afwerkingslagen - Lijm laag
Bindmiddel	Lijm
Gebondenheid bindmiddel	Hecht

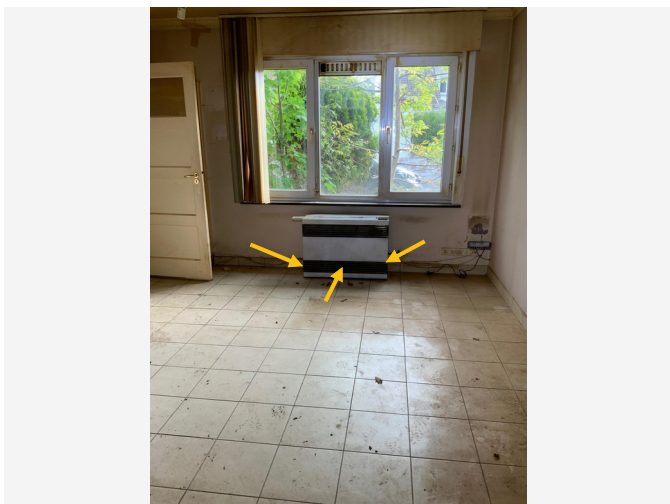
Geen asbest

#	Type	Referentie	Resultaat
2.1	Puntmonster	1502	Geen asbest

Beschrijving	Dichtingen gaskachels
Omgeving	Binnen
Primaire drager	HVAC infrastructuur en uitrusting
Bindmiddel van materiaal	Karton - papier - viltachtig

Gebondenheid op basis van bindmiddel	Niet-hechtgebonden
Hoeveelheid (gewicht - aantal)	• 0,01 kg - 3 stuks
Totaal gewicht	0,03 kg
Identificatiemethode	Vaststelling met monstername
Destructieve handeling voor identificatie	Nee

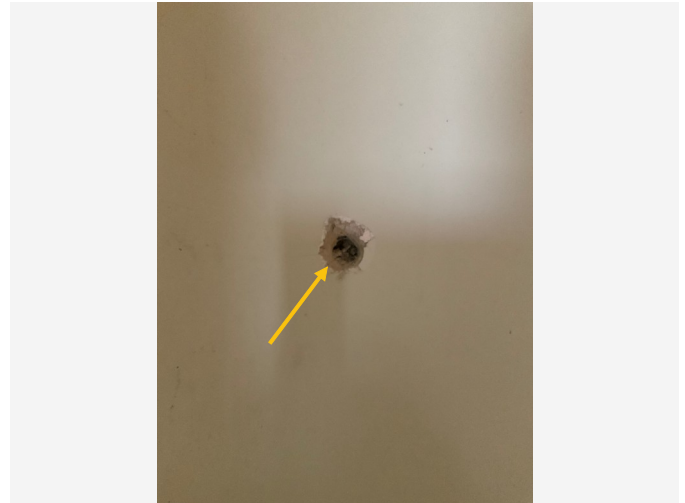
Fiche 3: Pleister binnenmuren

Geen asbest

#	Type	Referentie	Resultaat
3.1	Mengmonster	1504	Geen asbest

Beschrijving	Pleister binnenmuren
Omgeving	Binnen
Primaire drager	Binnenwand

Bindmiddel van materiaal	Gips - kalk
Gebondenheid op basis van bindmiddel	Niet-hechtgebonden
Hoeveelheid (oppervlakte - dikte - aantal)	• 70,00 m ² - 1,50 cm - 1 stuk
Totaal volume	1,05 m ³
Identificatiemethode	Vaststelling met monstername
Destructieve handeling voor identificatie	Nee

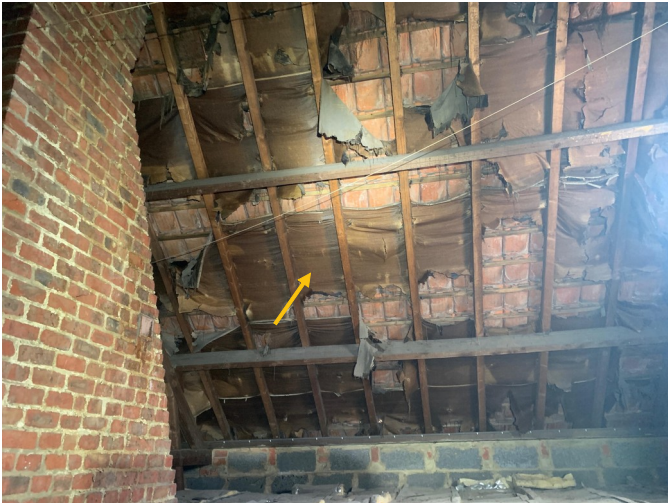
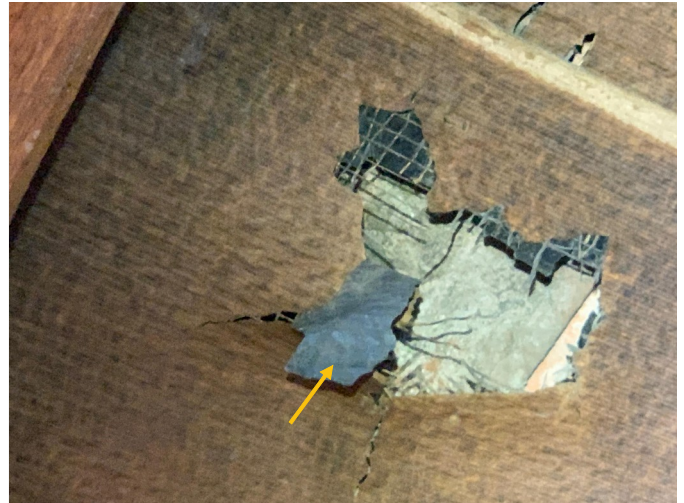
Fiche 4: Teerpapier dak woning

Geen asbest

Beschrijving	Teerpapier dak woning
Omgeving	Binnen
Primaire drager	Schuin dak
Bindmiddel van materiaal	Bitumen (roofing, teer, asfalt)
Gebondenheid op basis van bindmiddel	Hecht
Hoeveelheid (gewicht - aantal)	• 10,00 kg - 1 stuk
Totaal gewicht	10,00 kg

Identificatiemethode	Vaststelling zonder monstername
Destructieve handeling voor identificatie	Nee
Opmerking	<p>In de volgende woningen die gelijktijdig werden geïnventariseerd, werd een staal van het teerpapier genomen :</p> <p>Sint-Michielslaan 16, Dokter Dhaenenslaan 73, 74, 76 en 93. Telkens werd geen asbest aangetroffen. Deze conclusie kan doorgetrokken worden voor de Sint-Michielslaan 3</p>

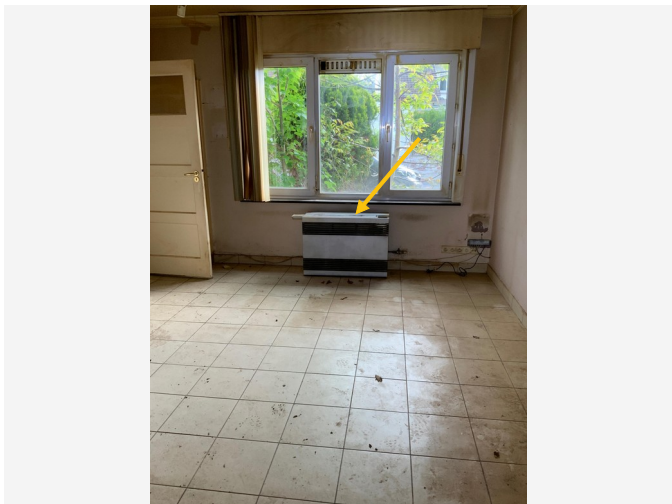
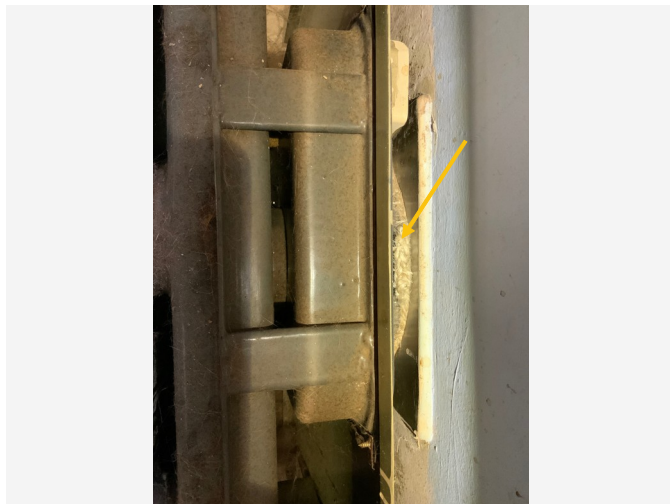
Geen asbest

#	Type	Referentie	Resultaat
5.1	Puntmonster	1501	Geen asbest

Beschrijving	Dichtingskoord gaskachels keuken en living
Omgeving	Binnen
Primaire drager	HVAC infrastructuur en uitrusting
Bindmiddel van materiaal	Weinig of geen bindmiddel (textiel, bevolking, ...)

Gebondenheid op basis van bindmiddel	Niet-hechtgebonden
Hoeveelheid (lengte - omtrek - aantal)	• 0,50 m - 2,00 cm - 1 stuk
Totale oppervlakte	0,01 m ²
Identificatiemethode	Vaststelling met monstername
Destructieve handeling voor identificatie	Nee
