# Asbestinventarisatetest

J. De Ridderlaan 29/3, 1780 Wemmel

Attestnummer : 20231031-000268.000

Uitgegeven op : 31.10.2023

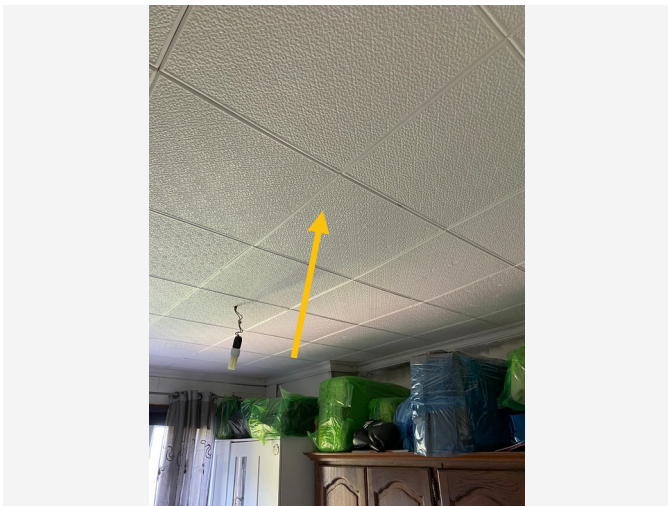
Vrije foto

Volledige studio in valse (niet asbestverdachte) plafonds. Geen monsternamen pleisterwerk plafond mogelijk.

Identificatiemethode	Vaststelling & expertise (niet-asbestverdacht)
Primaire drager	Plafond
(Asbest)materiaal	In-situ afwerkingslagen - Pleisterwerk (wand, plafond, ...)
Bindmiddel	Gips - kalk
Gebondenheid bindmiddel	Niet-hechtgebonden

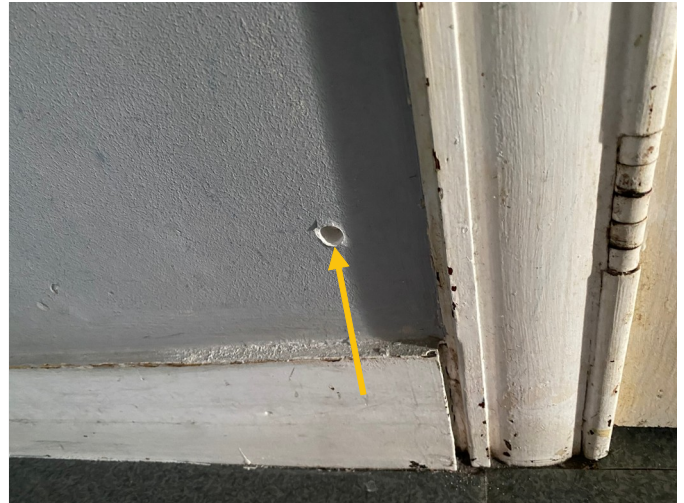
Geen asbest

#	Type	Referentie	Resultaat
4.1	Mengmonster	MM01	Geen asbest

Beschrijving	Pleisterwerk muren
Omgeving	Binnen
Primaire drager	Binnenwand
Bindmiddel van materiaal	Gips - kalk

<b>Gebondenheid op basis van bindmiddel</b>	Niet-hechtgebonden
<b>Hoeveelheid (oppervlakte - dikte - aantal)</b>	• 65,00 m <sup>2</sup> - 2,00 cm - 1 stuk
<b>Totaal volume</b>	1,30 m <sup>3</sup>
<b>Identificatiemethode</b>	Vaststelling met monstername
<b>Destructieve handeling voor identificatie</b>	Nee
<b>Opmerking</b>	Monsters genomen in keuken, living en gang. Geen aparte stookruimte aanwezig.
