Asbestinventarisatetest

Dr. Karel Van Noppenstraat 3, 2275 Lille

Attestnummer : 20260424-000403.000

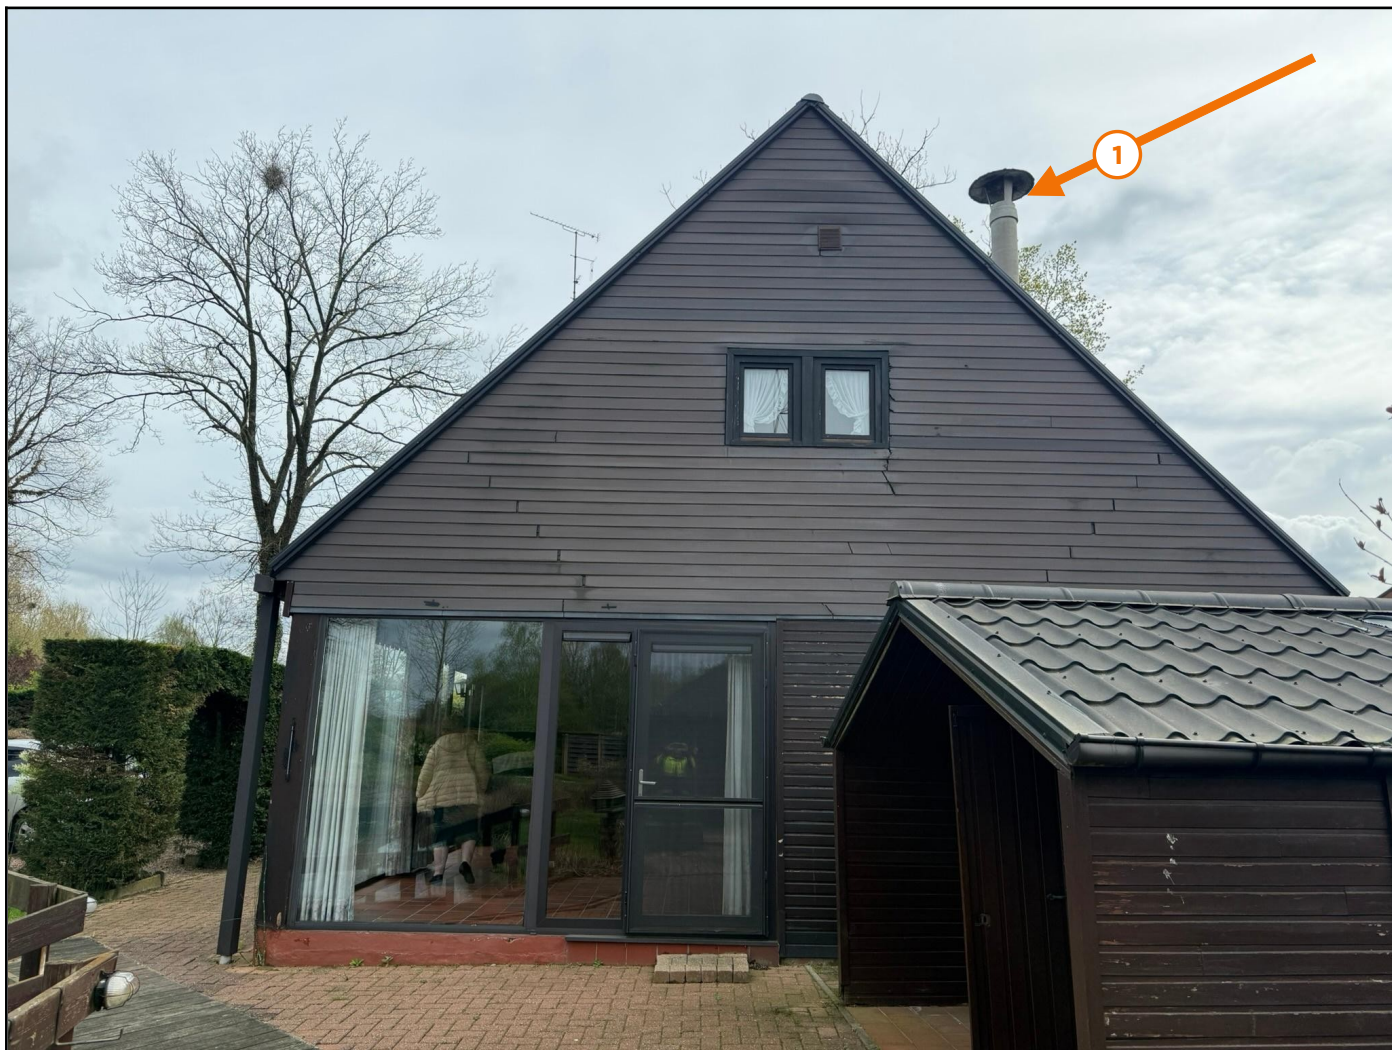
Plan 1.2: Rookgaskanaal

Beschrijving	Type	Actie
1. Materialen van rookgaskanalen	Asbestmateriaal	Verwijderen

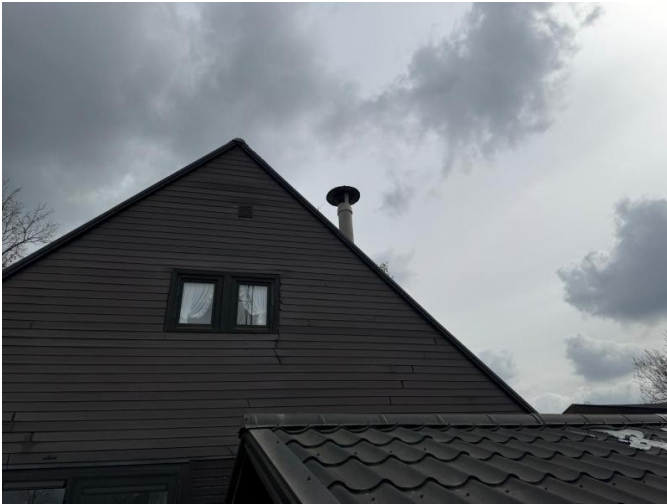
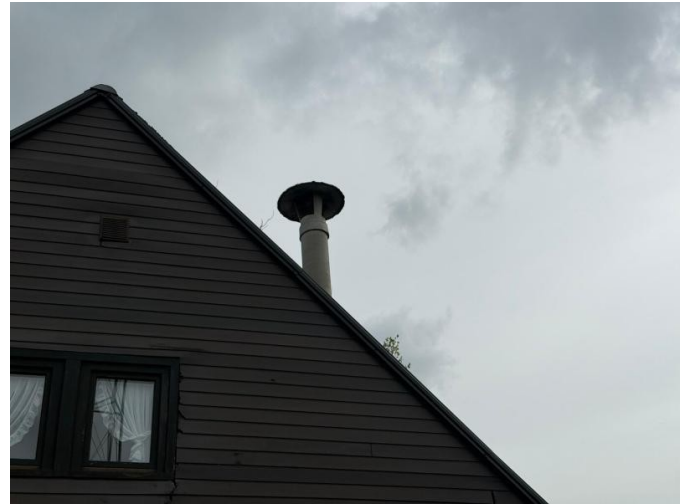
Overzichtsfoto

Detailfoto

Eindbeoordeling materiaalrisico	Verhoogd materiaalrisico en/of verhoogde kans op vezelvrijgave
---------------------------------	--

Gebondenheid	Categorie 1: hechtgebonden in oorsprong
Asbestsoort (vezeltype)	Crocidoliet aanwezig
Asbestconcentratie	Laag (< 50%)
Afschermingsgraad van het gehele materiaal	Geheel of deels vrij aan de buitenlucht, maar geen contact met binnenlucht
Toestand van het materiaal	Matig beschadigd, matig verweerd

Beschrijving	Materialen van rookgaskanalen
Omgeving	Buiten
Primaire drager	Schuin dak
Asbestmateriaal	Rookgaskanaal
Bindmiddel van asbestmateriaal	Cement
Gebondenheid op basis van bindmiddel	Hecht
Hoeveelheid (lengte - omtrek - dikte - aantal)	<ul style="list-style-type: none">• 2,00 m - 20,00 cm - 1,00 cm - 1 stuk
Totaal volume	0,004 m ³
Eenvoudig bereikbaar	Ja
Bevestigingswijze	<ul style="list-style-type: none">• Geklemd
Identificatiemethode	<p>De asbestdeskundige beoordeelt het materiaal als asbestverdacht en dus asbesthoudend, en dit zonder monstername.</p> <p>Motivatie: Er is een onderzoeksbeperking die monstername verhindert; De ruimte of het materiaal bevindt zich hoger dan 3,5 meter vanaf een vaste ondergrond.</p>
Destructieve handeling voor identificatie	Nee
Opmerking	De opgemeten hoeveelheid kan een kleine afwijking hebben.

Verwijderen

- Zorg voor een veilig beheer. Vermijd het beschadigen van het asbestmateriaal. Controleer de toestand jaarlijks op wijzigingen.
- Voer bijkomende staalname(s) uit.

- Eenvoudige handelingen: mag via doe-het-zelf of door werknemer(s) met opleidingsattest eenvoudige handelingen
rookgaskanaal is eenvoudig te verwijderen. Draag de nodige beschermingsmiddelen FFP 3 masker en handschoenen

rookgaskanaal voorzichtig verwijderen, extra fixeren, niet breken, niet gooien, onmiddellijk verpakken of voorzichtig in container met asbest bag plaatsen. Ik verwijs naar Toelichtingen achteraan in het asbestattest waar de methodieken asbestverwijdering worden beschreven.

Indien rookgaskanaal in slechte staat zijn en kans bestaat op breken: Eenvoudige handeling opgeleid personeel, alle werknemer(s) moeten wel beschikken over een opleidingsattest eenvoudige handelingen 8u.

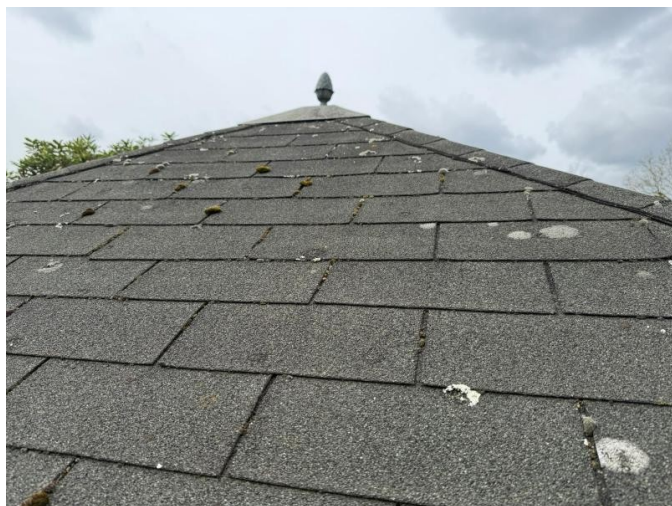
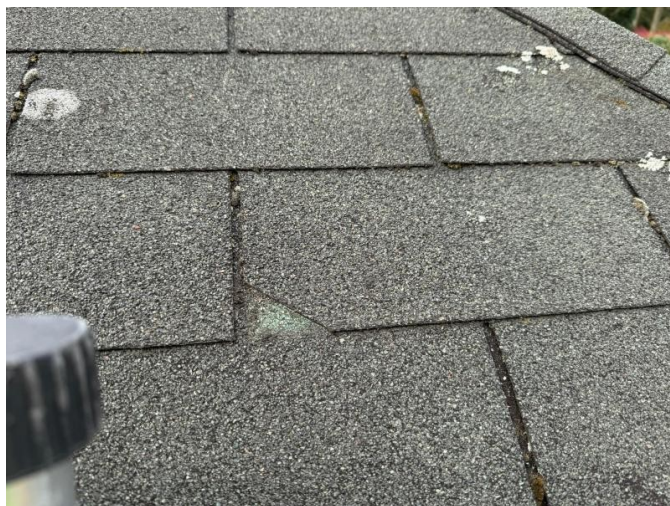
Fiche 2: Roofing

Geen asbest

#	Type	Referentie	Resultaat
2.1	Puntmonster	0.01	Geen asbest

Beschrijving	Roofing
Omgeving	Buiten
Primaire drager	Schuin dak
Bindmiddel van materiaal	Bitumen (roofing, teer, asfalt)
Gebondenheid op basis van bindmiddel	Hecht
Hoeveelheid (oppervlakte - aantal)	<ul style="list-style-type: none">• 20,00 m² - 1 stuk
Totale oppervlakte	20,00 m ²
Identificatiemethode	Een monstername door de asbestdeskundige met laboanalyse door een asbestlabo.
Destructieve handeling voor identificatie	Nee
Opmerking	De opgemeten hoeveelheid kan een kleine afwijking hebben.
