Asbestinventarisatetest

Zuidstraat 16, 2340 Beerse

Attestnummer : 20260601-000038.000

Uitgegeven op : 01.06.2026

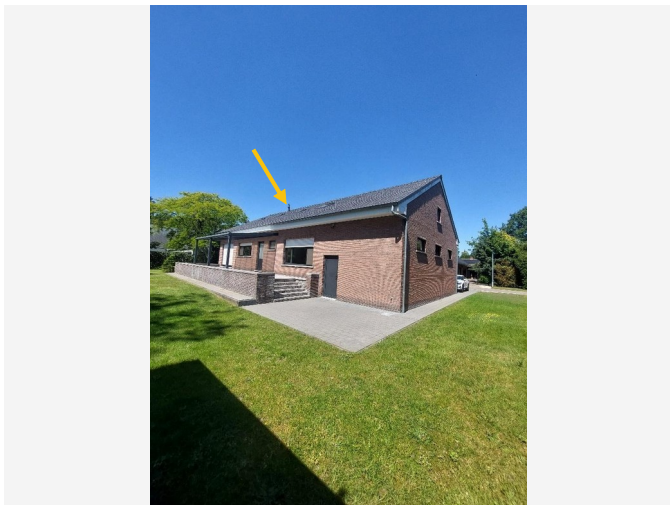
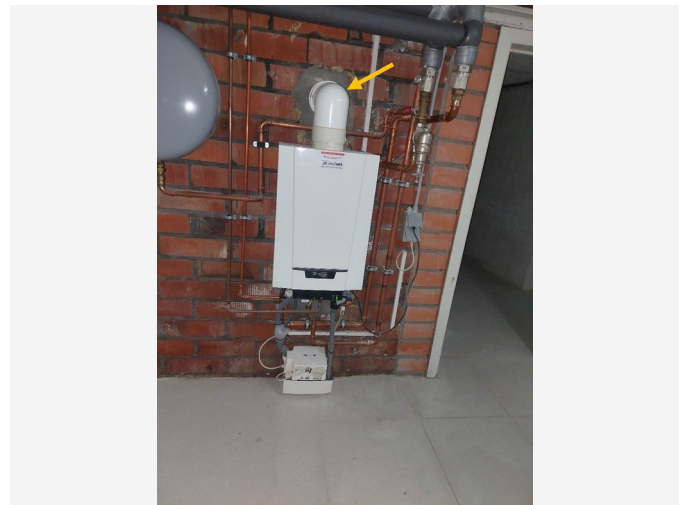
Beschrijving	Notitie	Terug te vinden op plannen
Fiche 3: Rookgaskanaal	Het rookgaskanaal werd onderzocht en bevat geen asbestvezels.	Plan 1.1: Kelder Plan 1.5: Dak
Fiche 4: Onderdak	Het dak werd volledig vernieuwd in 2015.	-
Fiche 5: Afdichtingen aan schrijnwerk	Het schrijnwerk werd afgewerkt met siliconen, deze bevatten geen asbestvezels.	Plan 1.2: Gelijkvloers Plan 1.4: Verdieping
Fiche 6: Dakbedekking	De dakpannen zijn van klei en bevatten geen asbestvezels.	Plan 1.5: Dak
Fiche 7: CV-ketel	De CV-ketel is van 2015 en bevat geen asbesthoudende materialen.	Plan 1.1: Kelder

Situeringfoto

Detailfoto

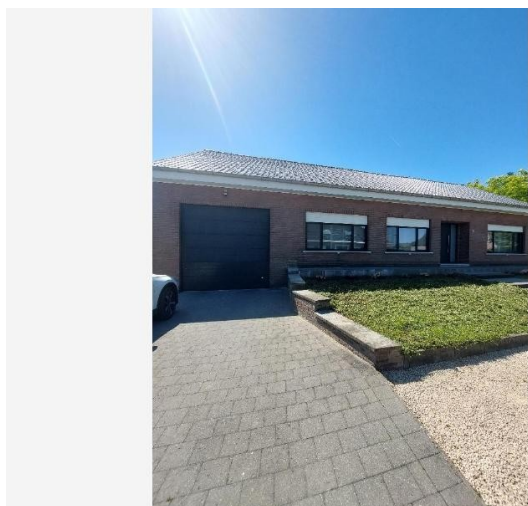
Fiche 5: Afdichtingen aan schrijnwerk

Situeringfoto

Detailfoto
