# Asbestinventarisatetest

Lange Kwikstraat 12, 2340 Beerse

Attestnummer : 20260616-000339.000

## Niet-asbestveilig

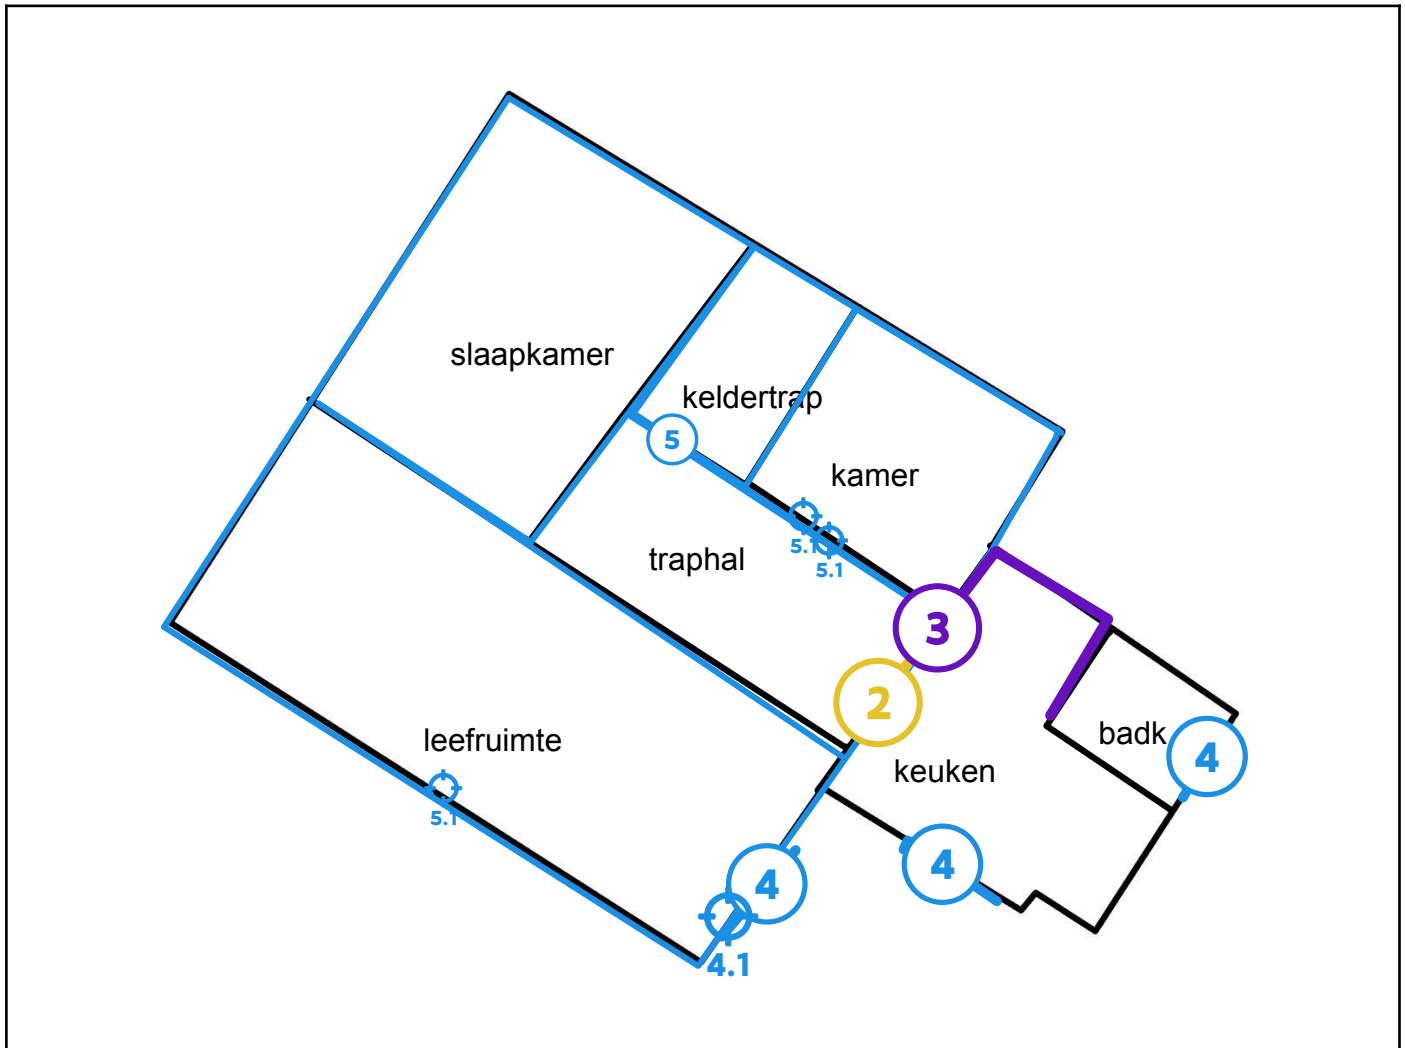
## Plan 1.2: Gelijkvloers

Beschrijving	Type	Actie
2. Massal dorpel	Asbestmateriaal	Zorgvuldig beheren
3. Tegellijm keuken	Advies	-
4. Afdichtingsmateriaal ramen	Geen asbest	-
4.1 Code: 1.1	Puntmonster	-
5. Pleisterwerk muren	Geen asbest	-
5.1 Code: MM0.1	Mengmonster	-

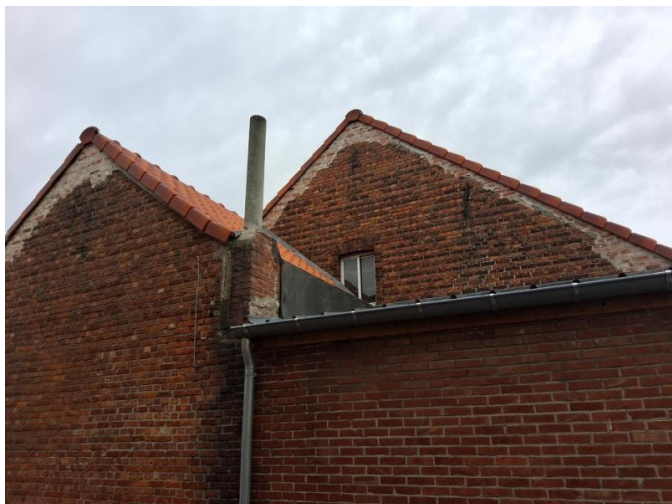
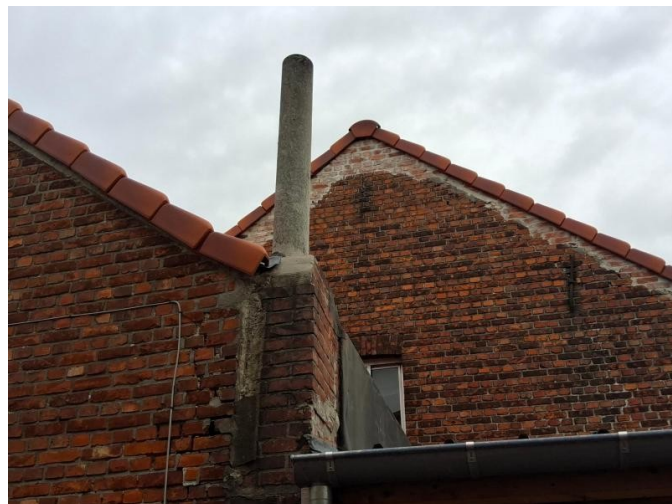
Overzichtsfoto

Detailfoto

Eindbeoordeling materiaalrisico	Laag materiaalrisico en/of verlaagde kans op vezelvrijgave
---------------------------------	--

Gebondenheid	Categorie 1: hechtgebonden in oorsprong
Asbestsoort (vezeltype)	Crocidoliet aanwezig
Asbestconcentratie	Laag (< 50%)
Afschermingsgraad van het gehele materiaal	Geheel of deels vrij aan de buitenlucht, maar geen contact met binnenlucht
Toestand van het materiaal	Licht beschadigd, licht verweerd. Intacte calciumsilicaatplaat of materiaal met categorie 3-gebondenheid

Beschrijving	Schouw
Omgeving	Buiten
Primaire drager	HVAC infrastructuur en uitrusting
Asbestmateriaal	Rookgaskanaal
Bindmiddel van asbestmateriaal	Cement
Gebondenheid op basis van bindmiddel	Hecht
Hoeveelheid (lengte - omtrek - dikte - aantal)	<ul style="list-style-type: none"><li>• 1,00 m - 30,00 cm - 1,00 cm - 1 stuk</li></ul>
Totaal volume	0,003 m <sup>3</sup>
Eenvoudig bereikbaar	Ja
Bevestigingswijze	<ul style="list-style-type: none"><li>• Geklemd</li></ul>
Identificatiemethode	<p>De asbestdeskundige beoordeelt het materiaal als asbestverdacht en dus asbesthoudend, en dit zonder monstername.</p> <p>Motivatie: Er is een onderzoeksbeperking die monstername verhindert; De ruimte of het materiaal bevindt zich hoger dan 3,5 meter vanaf een vaste ondergrond.</p>
Destructieve handeling voor identificatie	Nee

Het asbestmateriaal valt onder de mijlpaal van 2034.

Verwijderen

- Zorg voor een veilig beheer. Vermijd het beschadigen van het asbestmateriaal. Controleer de toestand jaarlijks op wijzigingen.

- Eenvoudige handelingen: enkel door erkend asbestverwijderaar  
Het verwijderen van de schouw kan niet zonder deze te breken waardoor er schadelijke vezels zullen vrijkomen. Zorg bij het verwijderen voor de nodige veiligheidsmaatregelen zoals een FFP3 mondkap en handschoenen.

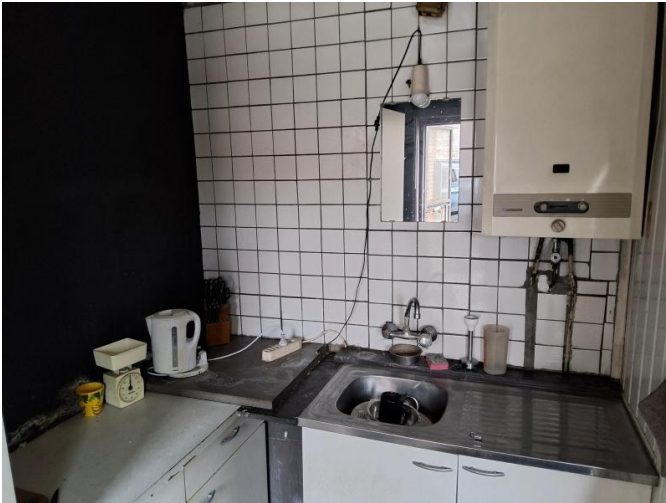
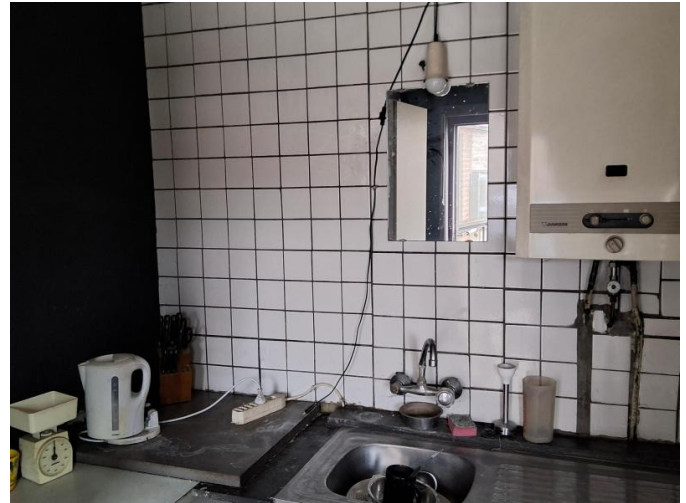
Situeringfoto

Detailfoto

Basis voor advies	Beoordeling op basis van expertise, zonder een vaststelling door de asbestdeskundige.
Primaire drager	Binnenwand
(Asbest)materiaal	In-situ afwerkingslagen - Lijmlaag
Bindmiddel	Cement
Gebondenheid bindmiddel	Hecht

Als bij het verwijderen van de tegels een grijs-zwarte tegellijm wordt vastgesteld is het aan te raden hiervan een staal te nemen om na te gaan of deze asbestverdacht is.

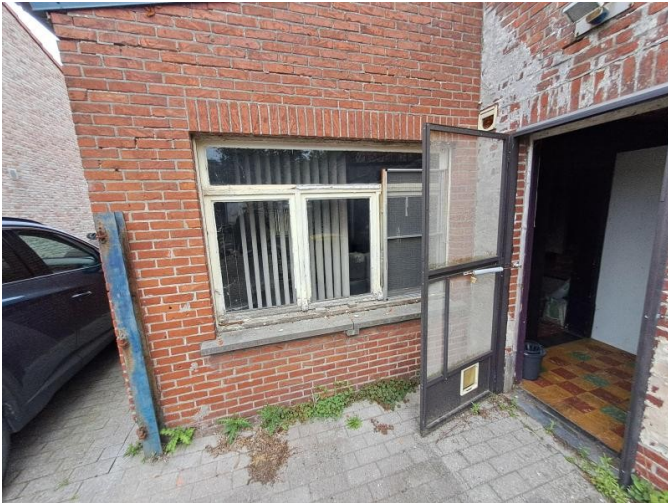
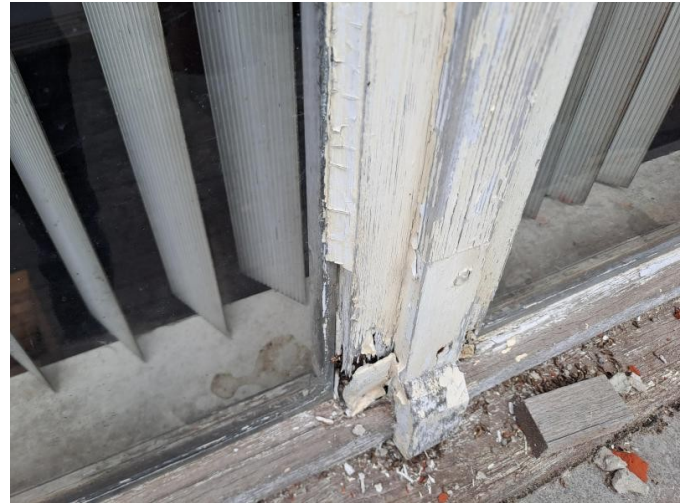
## Fiche 4: Afdichtingsmateriaal ramen

Overzichtsfoto

Detailfoto

Geen asbest

#	Type	Referentie	Resultaat
4.1	Puntmonster	1.1	Geen asbest

<b>Beschrijving</b>	Afdichtingsmateriaal ramen
<b>Omgeving</b>	Buiten
<b>Primaire drager</b>	Wandopening verticaal (raam, deur, ...)
<b>Bindmiddel van materiaal</b>	Kitten, mastiek, pasta
<b>Gebondenheid op basis van bindmiddel</b>	Hecht
<b>Hoeveelheid (lengte - aantal)</b>	<ul style="list-style-type: none"><li>• 2,00 m - 3 stuks</li></ul>
<b>Totale lengte</b>	6,00 m
<b>Identificatiemethode</b>	Een monstername door de asbestdeskundige met laboanalyse door een asbestlabo.
<b>Destructieve handeling voor identificatie</b>	Nee

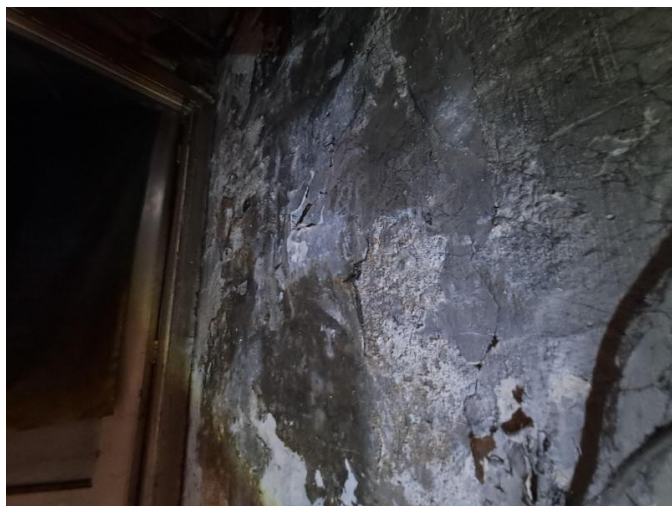
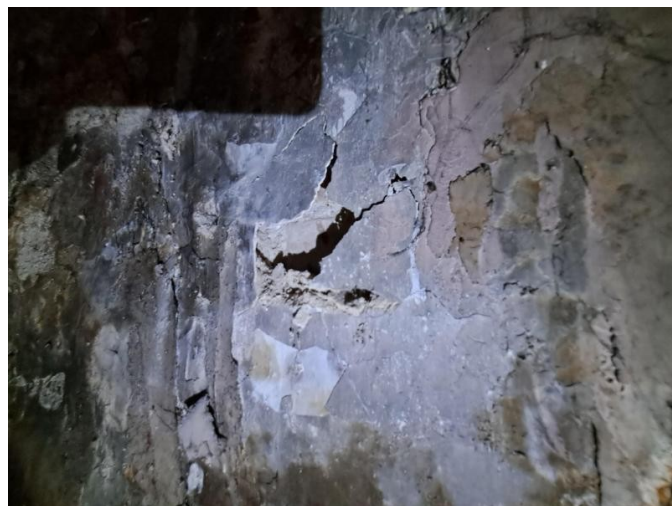
Overzichtsfoto

Detailfoto

Geen asbest

#	Type	Referentie	Resultaat
5.1	Mengmonster	MM0.1	Geen asbest

<b>Beschrijving</b>	Pleisterwerk muren
<b>Omgeving</b>	Binnen
<b>Primaire drager</b>	Binnenwand
<b>Bindmiddel van materiaal</b>	Gips - kalk
<b>Gebondenheid op basis van bindmiddel</b>	Niet-hechtgebonden
<b>Hoeveelheid (oppervlakte - dikte - aantal)</b>	• 250,00 m <sup>2</sup> - 1,00 cm - 1 stuk
<b>Totaal volume</b>	2,50 m <sup>3</sup>
<b>Identificatiemethode</b>	Een monstername door de asbestdeskundige met laboanalyse door een asbestlabo.
<b>Destructieve handeling voor identificatie</b>	Nee
