Asbestinventarisatietest

Zandberg 14, 8210 Zedelgem

Attestnummer : **20240620-000281.001**

Uitgegeven op : **20.06.2024**

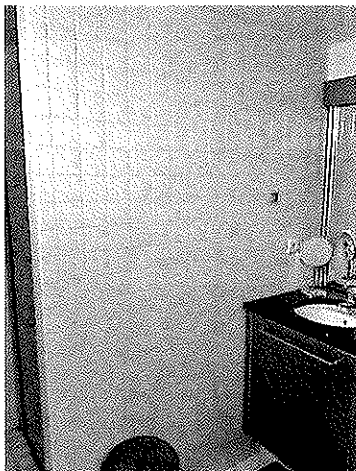
Fiche 1: Faience in de badkamer en toilet

Vrijgemaakt

Hoewel zelden nog in gebruik in 1998 toch volgende bemerking : Er waren geen zichtbare beschadigingen aan de muurtegels en deze verkeerden in goede staat. Bij het verwijderen van muurtegels is het echter verstandig om de nodige beschermingsmiddelen te dragen om alle mogelijke risico's uit te sluiten. Het is namelijk bekend dat in de periode dat deze woning werd gebouwd, nog soms asbestverdachte tegellijm werd gebruikt.

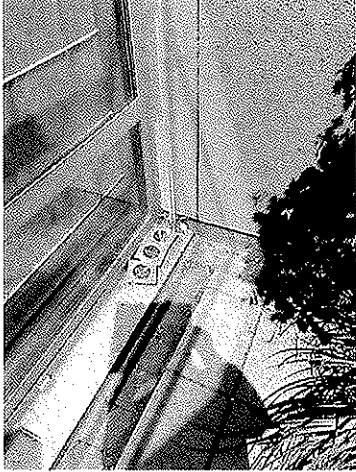
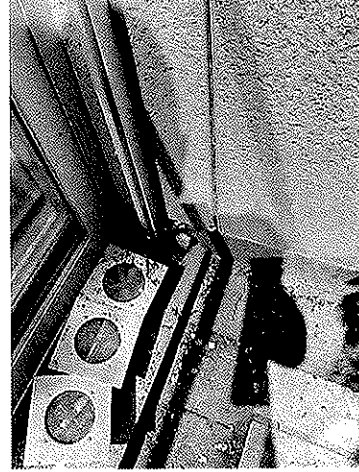
Fiche 3: crepi als buitenschil

Overzichtsfoto

Detailfoto

Geen asbest

#	Type	Referentie	Resultaat
3.1	Mengmonster	MM02	Geen asbest

Beschrijving	crepi als buitenschil
Omgeving	Buiten
Primaire drager	Wand buitenschil
Bindmiddel van materiaal	Cement
Gebondenheid op basis van bindmiddel	Hecht
Hoeveelheid (gewicht - aantal)	• 325,00 kg - 1 stuk
Totaal gewicht	325,00 kg
Identificatiemethode	Vaststelling met monstername
Destructieve handeling voor identificatie	Nee
Opmerking	Deze crepi werd in twee kleuren beschilderd.

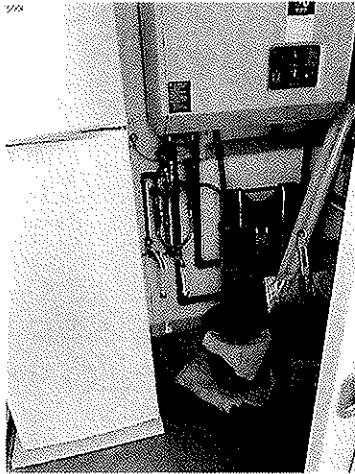
Fiche 4: PLEISTERWERK MUREN

Overzichtsfoto

Detailfoto

Geen asbest

#	Type	Referentie	Resultaat
4.1	Mengmonster	MM01	Geen asbest

Beschrijving	PLEISTERWERK MUREN
Omgeving	Binnen
Primaire drager	Binnenwand
Bindmiddel van materiaal	Gips - kalk
Gebondenheid op basis van bindmiddel	Niet-hechtgebonden
Hoeveelheid (oppervlakte - dikte - aantal)	• 65,00 m ² - 0,30 cm - 1 stuk
Totaal volume	0,195 m ³
Identificatiemethode	Vaststelling met monstername
Destructieve handeling voor identificatie	Nee
Opmerking	Sommige binnenmuren zijn bezet met ingemaakte kasten, andere met dezelfde crepi als de buitenschil en sommige met faience. Geen enkel plafond in pleisterwerk.
