Rapport de contrôle d'installations électriques à basse et à très basse tension

TYPE DE CONTRÔLE Visite de contrôle vente ancienne installation (8.4.2.)

RÉF. 44/2024/61032/01:1

Rue Alphonse Libert 2 - 4520 Wanze

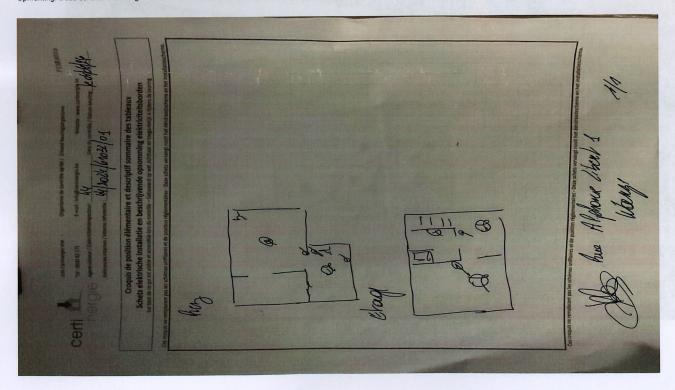
Croquis de position élémentaire et descriptif sommaire des tableaux

op basis van wat zichtbaar en toegankelijk is tijdens de inspectie. Opmerking: Deze schetsen vervangen de ééndraadsschema's niet alsook niet het situatieschema
