Asbestinventarisatetest

Menenstraat 3/0101, 8930 Menen

Attestnummer : 20231010-000014.000

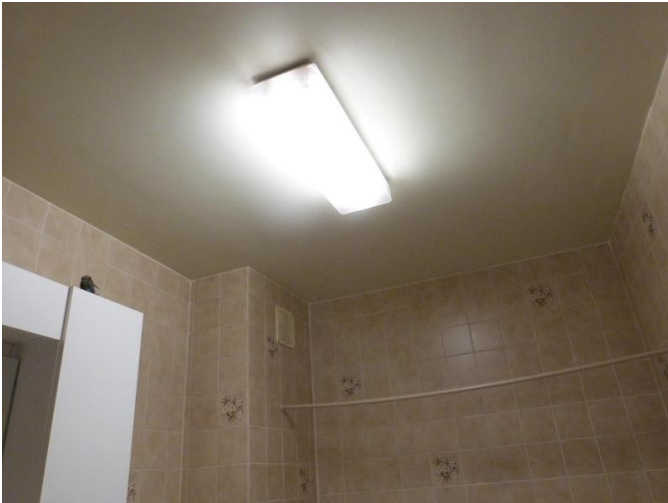
Fiche 1: 2 Plafonds

Geen asbest

Overzichtsfoto

Detailfoto

#	Type	Referentie	Resultaat
1.1	Mengmonster	2	Geen asbest

Beschrijving	2 Plafonds
Omgeving	Binnen
Primaire drager	Plafond
Bindmiddel van materiaal	Gips - kalk

Gebondenheid op basis van bindmiddel	Niet-hechtgebonden
Hoeveelheid (oppervlakte - dikte - aantal)	• 86,00 m ² - 2,00 cm - 1 stuk
Totaal volume	1,72 m ³
Identificatiemethode	Vaststelling met monstername
Destructieve handeling voor identificatie	Nee

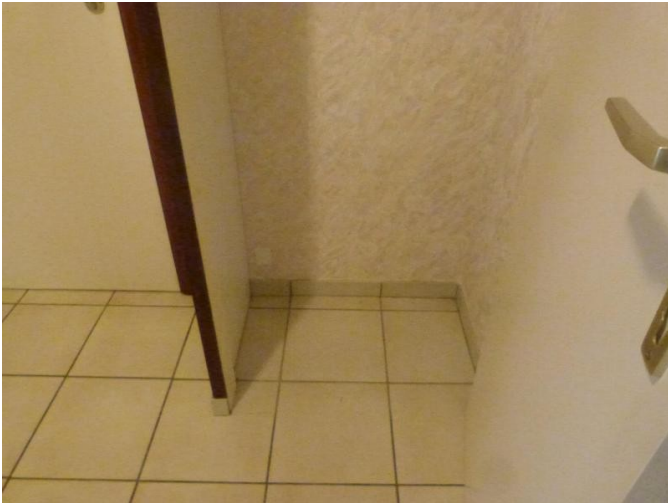
Overzichtsfoto

Detailfoto

Geen asbest

#	Type	Referentie	Resultaat
2.1	Mengmonster	1	Geen asbest

Beschrijving	1 Muren
Omgeving	Binnen
Primaire drager	Binnenwand
Bindmiddel van materiaal	Gips - kalk

Gebondenheid op basis van bindmiddel	Niet-hechtgebonden
Hoeveelheid (oppervlakte - dikte - aantal)	• 190,00 m ² - 2,00 cm - 1 stuk
Totaal volume	3,80 m ³
Identificatiemethode	Vaststelling met monstername
Destructieve handeling voor identificatie	Nee
