# Asbestinventarisatetest

Moeskroenstraat 499, 8930 Menen

Attestnummer : 20240301-000221.000

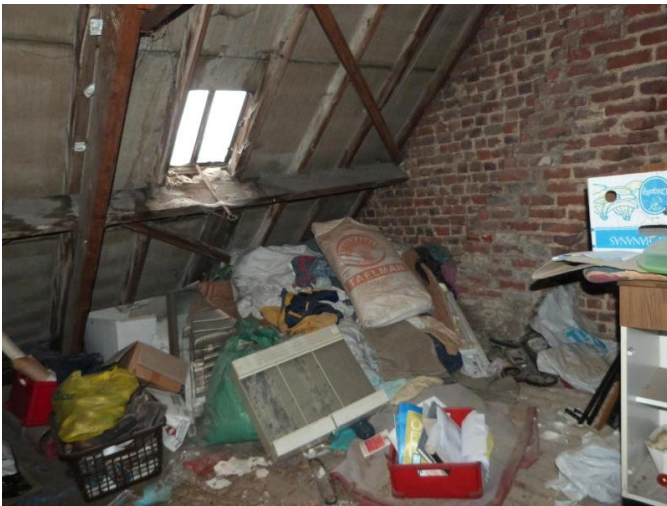
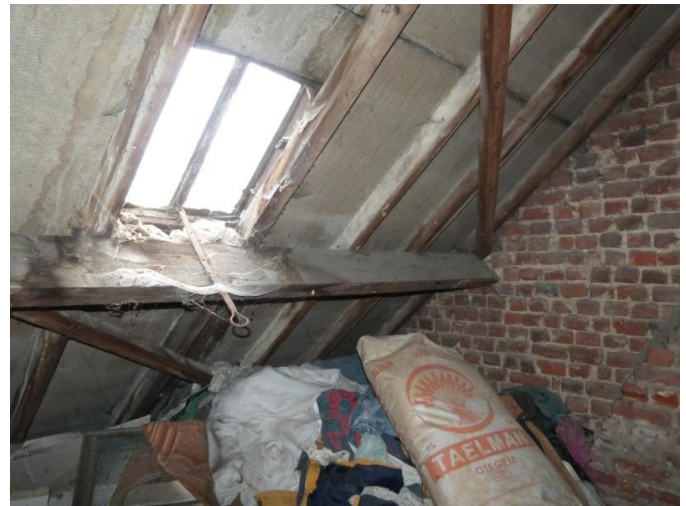
Het asbestmateriaal valt onder de mijlpaal van 2040.

Eindbeoordeling materiaalrisico	Verhoogd materiaalrisico en/of verhoogde kans op vezelvrijgave
---------------------------------	--

Gebondenheid	Categorie 1: hechtgebonden in oorsprong
Asbestsoort (vezeltype)	Crocidoliet aanwezig
Asbestconcentratie	Laag (< 50%)
Afschermingsgraad van het gehele materiaal	Geheel of deels (ook) vrij aan binnenluchtstromen
Toestand van het materiaal	Licht beschadigd, licht verweerd. Intact materiaal type Pical – asbestboard of categorie III 'gebondenheid'

Beschrijving	Onderdak
Omgeving	Binnen
Primaire drager	Schuin dak
Asbestmateriaal	Plaat, paneel, tablet - Type Menuiserite
Bindmiddel van asbestmateriaal	Cement
Gebondenheid op basis van bindmiddel	Hecht
Hoeveelheid (oppervlakte - dikte - aantal)	• 120,00 m <sup>2</sup> - 0,30 cm - 1 stuk
Totaal volume	0,36 m <sup>3</sup>
Eenvoudig bereikbaar	Nee  • Het asbestmateriaal is bedekt (uitgezonderd laag verf, coating, behang, kunststof, textiel) en het wegnemen van het bedekkende materiaal kan niet zonder het bedekkende materiaal te beschadigen.

<b>Bevestigingswijze</b>	• Genageld, geniet
<b>Identificatiemethode</b>	Vaststelling zonder monstername
<b>Destructieve handeling voor identificatie</b>	Nee
<b>Opmerking</b>	Alles hellende daken

- Zorg voor een veilig beheer en verwijder dit asbestmateriaal wanneer het bij werken eenvoudig bereikbaar wordt. Controleer de toestand jaarlijks op wijzigingen.

- Eenvoudige handelingen: mag via doe-het-zelf of door werknemer(s) met opleidingsattest eenvoudige handelingen  
Hechtgebonden toepassing, mag op zijn geheel weg gehaald worden zonder elektrische apparaten en de nodige beschermingsmiddelen. Door werknemer(s) met opleidingsattest eenvoudige handelingen te verwijderen.

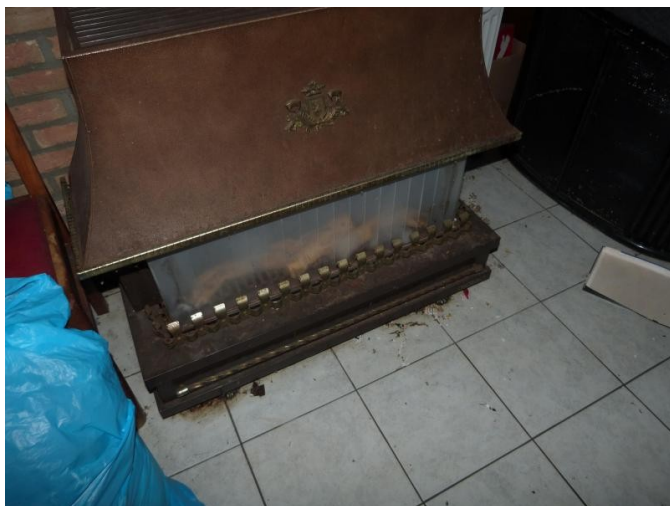
Vrije foto

Vermoedelijk zitten er koorden in de gaskachel die asbest kunnen bevatten.

Destructief onderzoek moet dit uitwijzen.

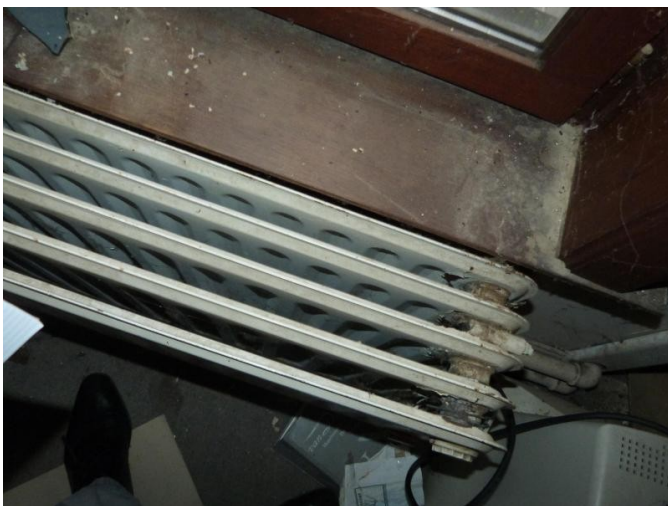
Vrije foto

Er kunnen asbestkoorden tussen de componenten zitten.

Gezien dit destructief onderzoek vergt werd dit niet in dit attest opgenomen.

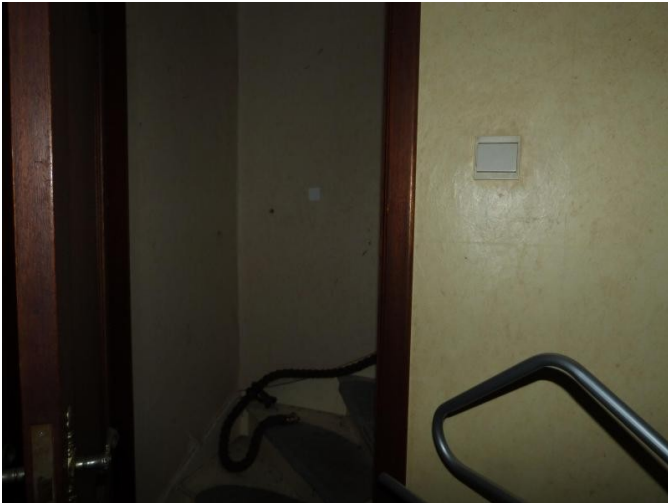
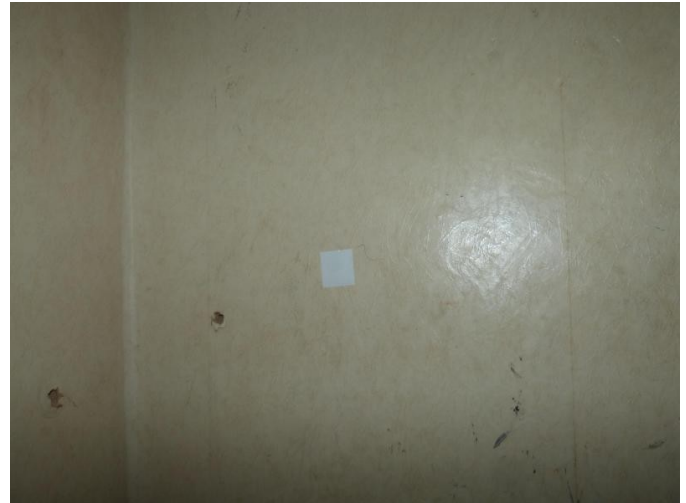
Geen asbest

#	Type	Referentie	Resultaat
4.1	Mengmonster	2	Geen asbest

Beschrijving	2 - Muren
Omgeving	Binnen
Primaire drager	Binnenwand

<b>Bindmiddel van materiaal</b>	Gips - kalk
<b>Gebondenheid op basis van bindmiddel</b>	Niet-hechtgebonden
<b>Hoeveelheid (oppervlakte - dikte - aantal)</b>	<ul style="list-style-type: none"> <li>• 183,00 m<sup>2</sup> - 2,00 cm - 1 stuk</li> <li>• 102,00 m<sup>2</sup> - 2,00 cm - 1 stuk</li> </ul>
<b>Totaal volume</b>	5,70 m <sup>3</sup>
<b>Identificatiemethode</b>	Vaststelling met monstername
<b>Destructieve handeling voor identificatie</b>	Nee
<b>Opmerking</b>	De badkamer is uitgevoerd in intacte tegels.

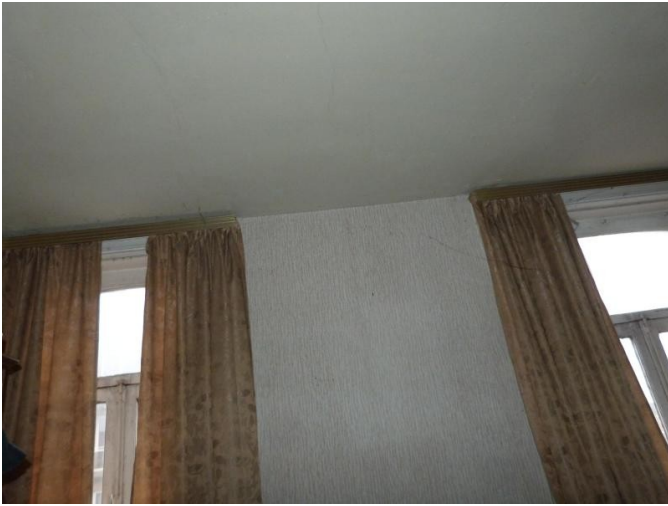
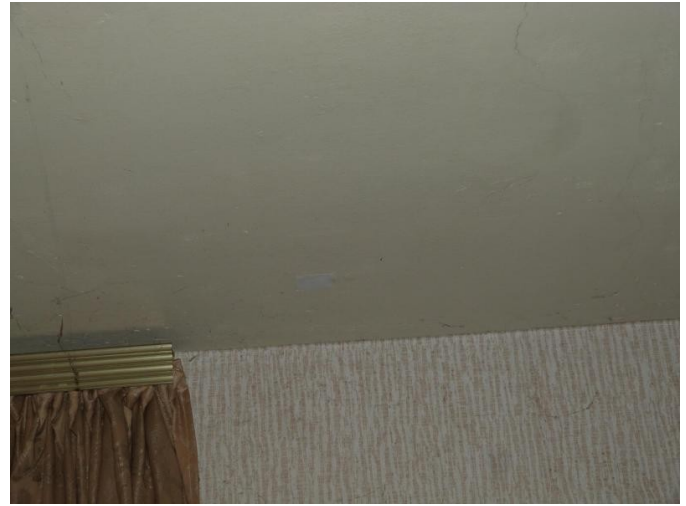
Geen asbest

#	Type	Referentie	Resultaat
5.1	Mengmonster	3	Geen asbest

Beschrijving	3 - Plafond
Omgeving	Binnen
Primaire drager	Plafond

<b>Bindmiddel van materiaal</b>	Gips - kalk
<b>Gebondenheid op basis van bindmiddel</b>	Niet-hechtgebonden
<b>Hoeveelheid (oppervlakte - dikte - aantal)</b>	<ul style="list-style-type: none"> <li>• 35,00 m<sup>2</sup> - 2,00 cm - 1 stuk</li> <li>• 39,00 m<sup>2</sup> - 2,00 cm - 1 stuk</li> </ul>
<b>Totaal volume</b>	1,48 m <sup>3</sup>
<b>Identificatiemethode</b>	Vaststelling met monstername
<b>Destructieve handeling voor identificatie</b>	Nee

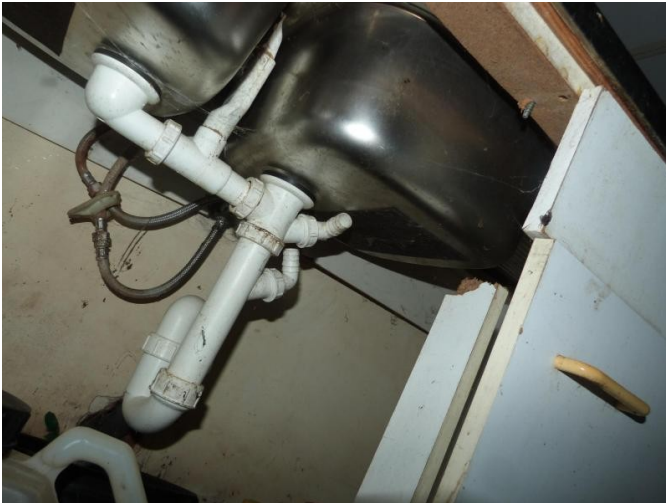
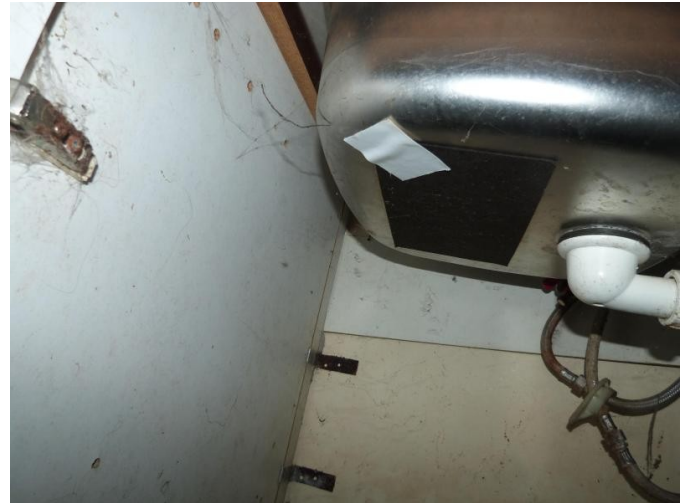
## Fiche 6: 1 - Vilt gootsteen

Geen asbest

#	Type	Referentie	Resultaat
6.1	Puntmonster	1	Geen asbest

Beschrijving	1 - Vilt gootsteen
Omgeving	Binnen
Primaire drager	Sanitaire infrastructuur en uitrusting (toe- en afvoer)
Bindmiddel van materiaal	Bitumen (roofing, teer, asfalt)

<b>Gebondenheid op basis van bindmiddel</b>	Hecht
<b>Hoeveelheid (gewicht - aantal)</b>	• 0,10 kg - 1 stuk
<b>Totaal gewicht</b>	0,10 kg
<b>Identificatiemethode</b>	Vaststelling met monstername
<b>Destructieve handeling voor identificatie</b>	Nee
