Asbestinventarisatetest

Noordstraat 60, 8500 Kortrijk
Gemeenschappelijke delen

Attestnummer : 20240610-000080.000

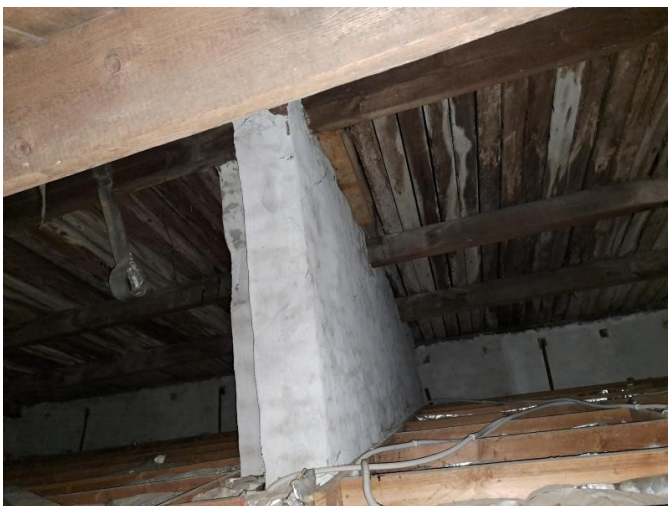
Situeringfoto

Permanente beperking

Reden: hoogte kleiner dan 1,50m

Uitleg van de asbestdeskundige: toegang via luik in traphal

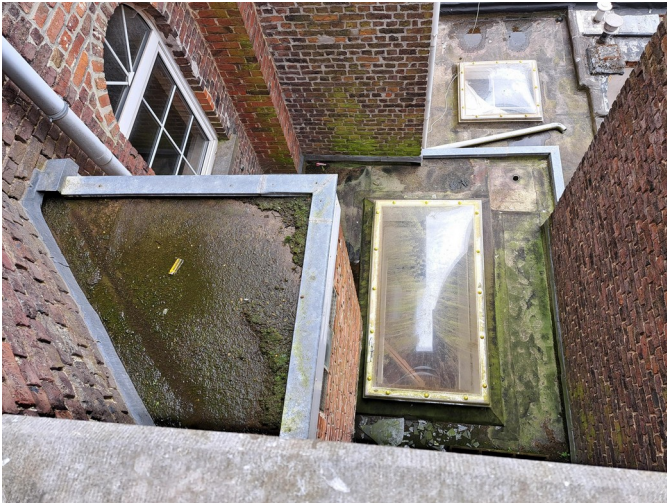
Situeringfoto

Tijdelijke beperking

Reden: Het onderzoek kan niet uitgevoerd worden binnen de bepalingen van de Welzijnswet

Uitleg van de asbestdeskundige: onbereikbaar

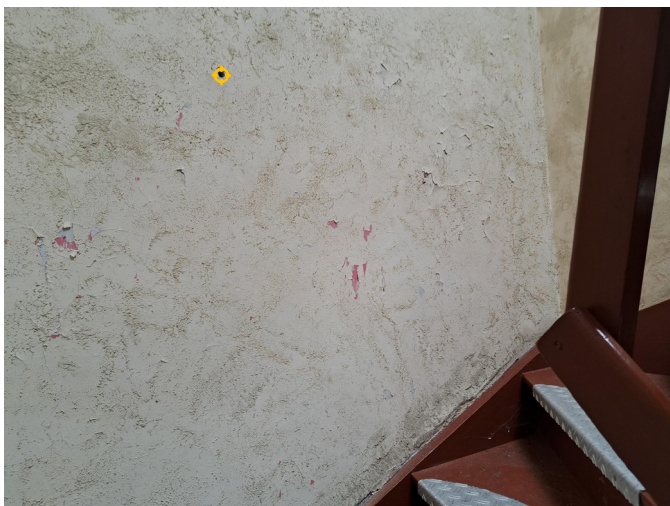
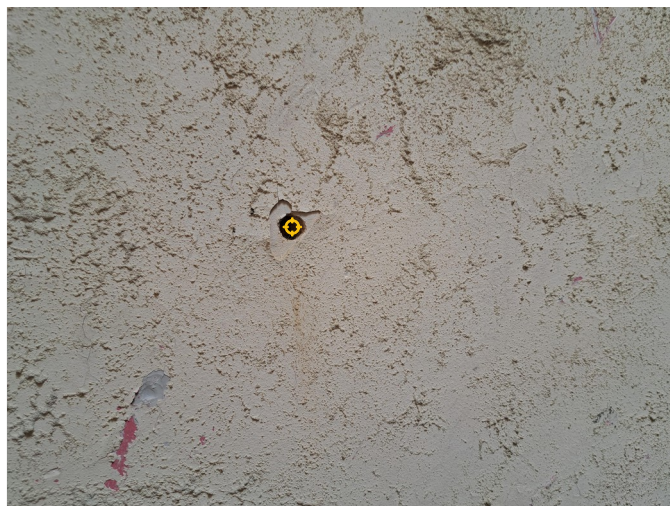
Geen asbest

#	Type	Referentie	Resultaat
3.1	Mengmonster	24-096935	Geen asbest

Beschrijving	pleister muren, plafonds en onderzijde trap
Omgeving	Binnen

Primaire drager	Binnenwand
Bindmiddel van materiaal	Gips - kalk
Gebondenheid op basis van bindmiddel	Niet-hechtgebonden
Hoeveelheid (oppervlakte - dikte - aantal)	• 150,00 m ² - 1,20 cm - 1 stuk
Totaal volume	1,80 m ³
Identificatiemethode	Vaststelling met monstername
Destructieve handeling voor identificatie	Nee
