Asbestinventarisatetest

Noordstraat 60/1, 8500 Kortrijk

Attestnummer : 20240610-000084.000

Uitgegeven op : 10.06.2024

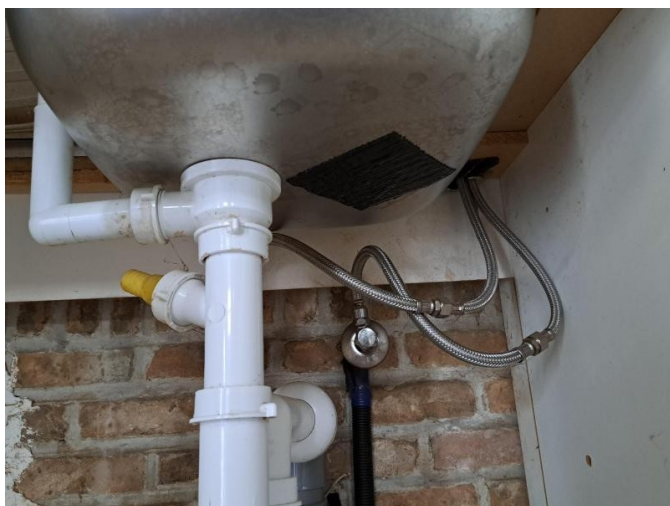
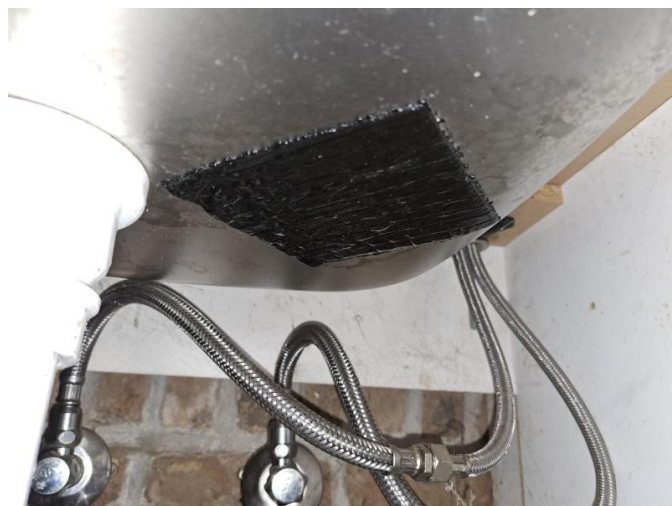
Het asbestmateriaal valt onder de mijlpaal van 2040.

Eindbeoordeling materiaalrisico	Verhoogd materiaalrisico en/of verhoogde kans op vezelvrijgave
---------------------------------	--

Gebondenheid	Categorie 1: hechtgebonden in oorsprong
Asbestsoort (vezeltype)	Crocidoliet aanwezig
Asbestconcentratie	Laag (< 50%)
Afschermingsgraad van het gehele materiaal	Geheel of deels (ook) vrij aan de binnenlucht
Toestand van het materiaal	Licht beschadigd, licht verweerd. Intact materiaal type Pical – asbestboard of categorie III 'gebondenheid'

Beschrijving	antidreun uitgietbak keuken
Omgeving	Binnen
Primaire drager	Inrichting (meubilair, ...)
Asbestmateriaal	antidreun onder gootsteen
Bindmiddel van asbestmateriaal	Bitumen (roofing, teer, asfalt)

Gebondenheid op basis van bindmiddel	Hecht
Hoeveelheid (gewicht - aantal)	<ul style="list-style-type: none"> • 0,10 kg - 1 stuk
Totaal gewicht	0,10 kg
Eenvoudig bereikbaar	Ja
Bevestigingswijze	<ul style="list-style-type: none"> • Verlijmd, ingegoten, versmeerd
Identificatiemethode	Vaststelling zonder monstername
Destructieve handeling voor identificatie	Nee
Opmerking	mogelijks asbesthoudend

Verwijderen

- Zorg voor een veilig beheer. Vermijd het beschadigen van het asbestmateriaal. Controleer de toestand jaarlijks op wijzigingen.
- Verwijder dit asbestmateriaal zo snel mogelijk. Volg de toestand goed op.
- Voer bijkomende staalname(s) uit.

- Eenvoudige handelingen: mag via doe-het-zelf of door werknemer(s) met opleidingsattest eenvoudige handelingen
beschermt u met een FFP3-mondmasker, wegwerpoverall en -handschoenen en afspoelbaar schoeisel
geen minderjarigen of derden toelaten tijdens verwijdering
gebruik PE-folie en zakken om loskomende deeltjes en afval op te vangen en te verpakken
gebruik fixeermiddel om het asbestmateriaal eerst te fixeren

informeer u hoe u het asbestmateriaal veilig kan demonteren zonder te breken
gebruik natte doeken om eventuele resten en stof weg te nemen

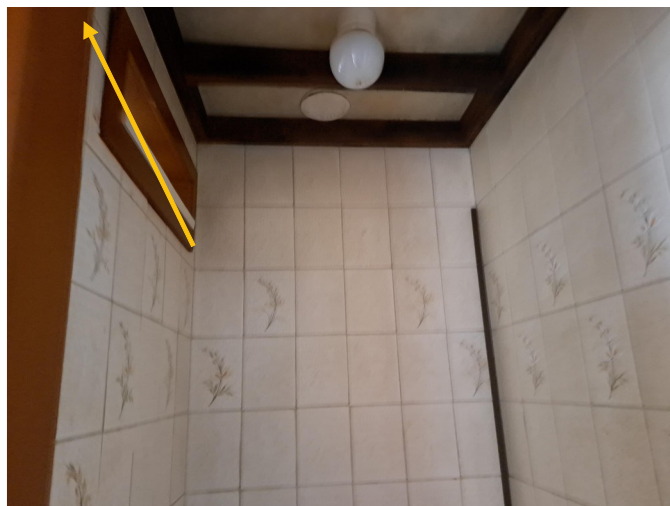
Fiche 2: pleisterwerk - muren

Geen asbest

Beschrijving	pleisterwerk - muren
Omgeving	Binnen
Identificatiemethode	Vaststelling met bewijsdocument, zonder monstername
Destructieve handeling voor identificatie	Nee

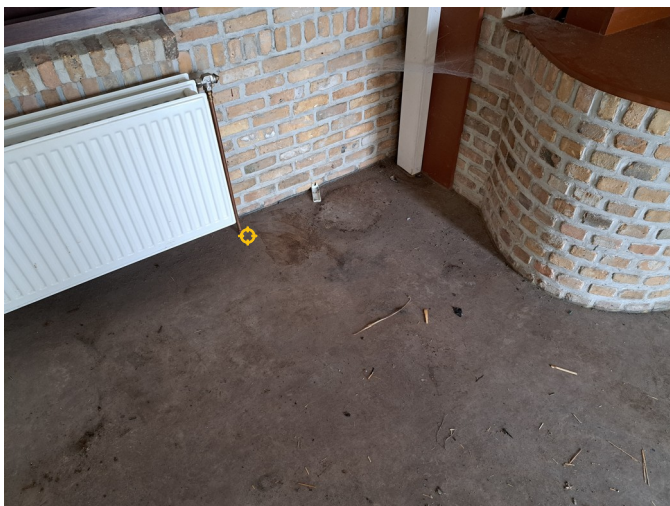
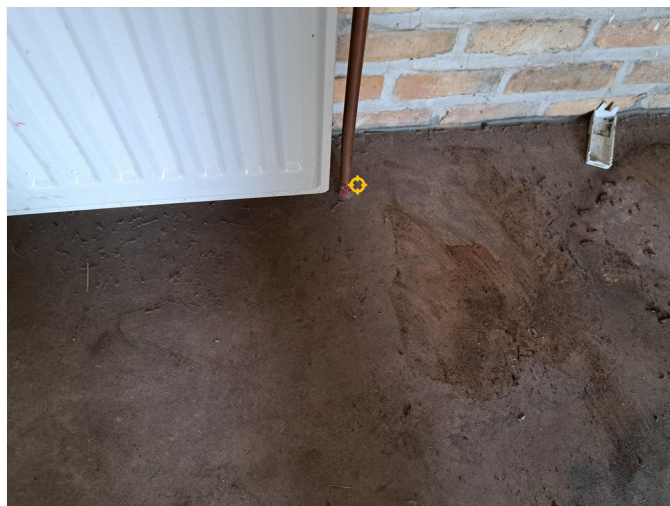
Fiche 3: vinylzeil

Geen asbest

#	Type	Referentie	Resultaat
3.1	Puntmonster	24-096929	Geen asbest

Beschrijving	vinylzeil
Omgeving	Binnen
Primaire drager	Vloer
Bindmiddel van materiaal	Kunststof of -hars

Gebondenheid op basis van bindmiddel	Hecht
Hoeveelheid (oppervlakte - aantal)	• 34,00 m ² - 1 stuk
Totale oppervlakte	34,00 m ²
Identificatiemethode	Vaststelling met monstername
Destructieve handeling voor identificatie	Nee
