Asbestinventarisatetest

Noordstraat 60/2, 8500 Kortrijk

Attestnummer : 20240610-000086.000

Uitgegeven op : 10.06.2024

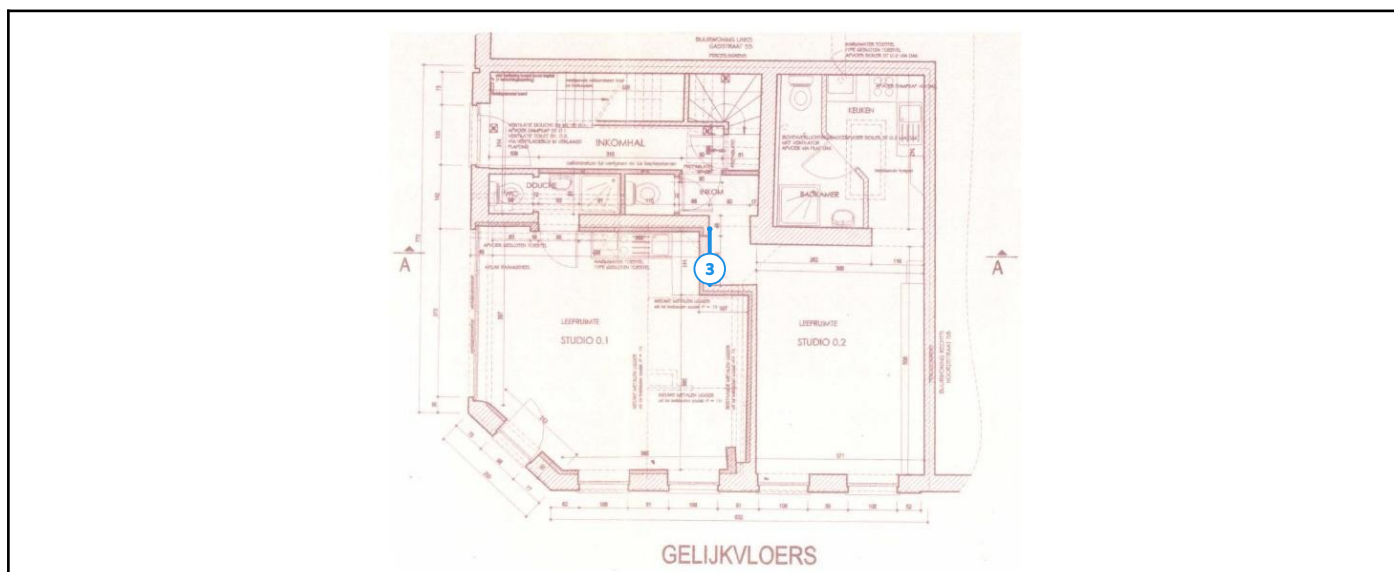
Plan 1.2: Gelijkvloers

Beschrijving	Type	Actie
3. wandplaat	Geen asbest	-

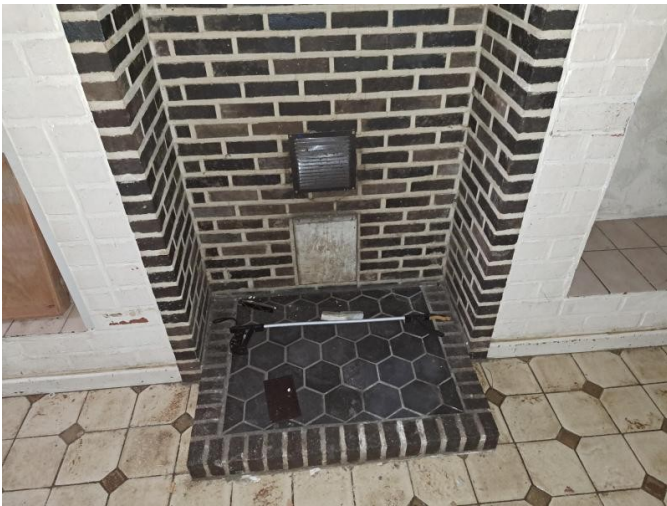
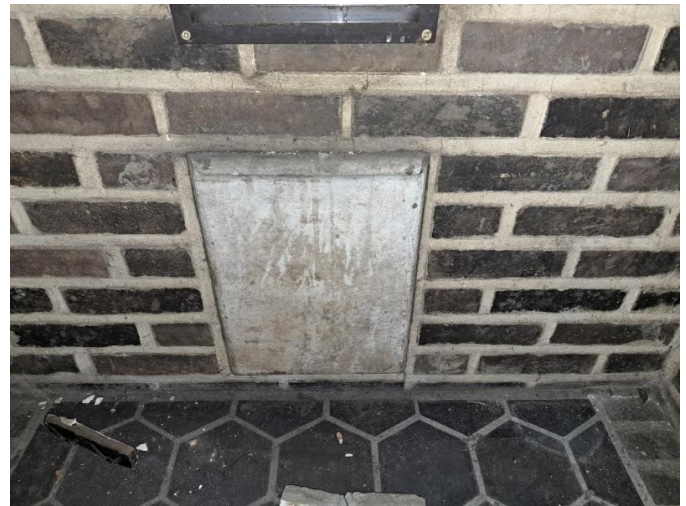
Overzichtsfoto

Eindbeoordeling materiaalrisico	Verhoogd materiaalrisico en/of verhoogde kans op vezelvrijgave
---------------------------------	--

Gebondenheid	Categorie 1: hechtgebonden in oorsprong
Asbestsoort (vezeltype)	Crocidoliet aanwezig
Asbestconcentratie	Laag (< 50%)
Afschermingsgraad van het gehele materiaal	Geheel of deels (ook) vrij aan de binnenlucht
Toestand van het materiaal	Licht beschadigd, licht verweerd. Intact materiaal type Pical – asbestboard of categorie III 'gebondenheid'

Beschrijving	roetluik
Omgeving	Binnen
Primaire drager	Binnenwand
Asbestmateriaal	Plaat, paneel, tablet - Type Massal
Bindmiddel van asbestmateriaal	Cement
Gebondenheid op basis van bindmiddel	Hecht

Hoeveelheid (oppervlakte - dikte - aantal)	<ul style="list-style-type: none">• 0,06 m² - 2,00 cm - 1 stuk
Totaal volume	0,001 m ³
Eenvoudig bereikbaar	Ja
Bevestigingswijze	<ul style="list-style-type: none">• Geklemd
Identificatiemethode	Vaststelling zonder monstername
Destructieve handeling voor identificatie	Nee

Verwijderen

- Zorg voor een veilig beheer. Vermijd het beschadigen van het asbestmateriaal. Controleer de toestand jaarlijks op wijzigingen.
- Verwijder dit asbestmateriaal zo snel mogelijk. Volg de toestand goed op.

- Eenvoudige handelingen: mag via doe-het-zelf of door werknemer(s) met opleidingsattest eenvoudige handelingen
beschermt u met een FFP3-mondmasker, wegwerpoverall en -handschoenen en afspoelbaar schoeisel
geen minderjarigen of derden toelaten tijdens verwijdering
gebruik PE-folie en zakken om loskomende deeltjes en afval op te vangen en te verpakken
gebruik fixermiddel om het asbestmateriaal eerst te fixeren
informeer u hoe u het asbestmateriaal veilig kan demonteren zonder te breken

gebruik natte doeken om eventuele resten en stof weg te nemen

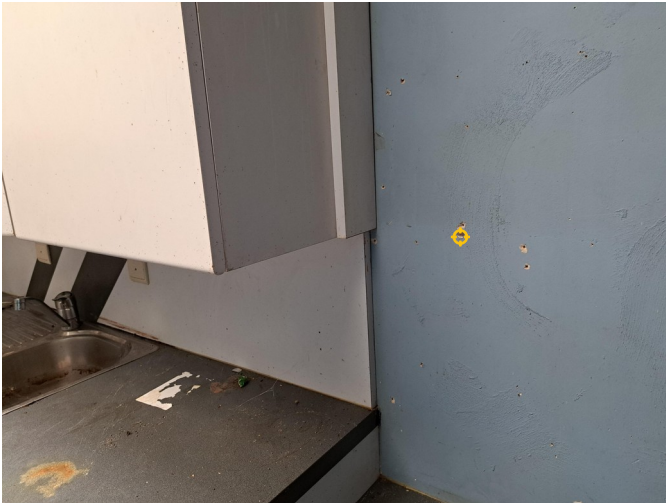
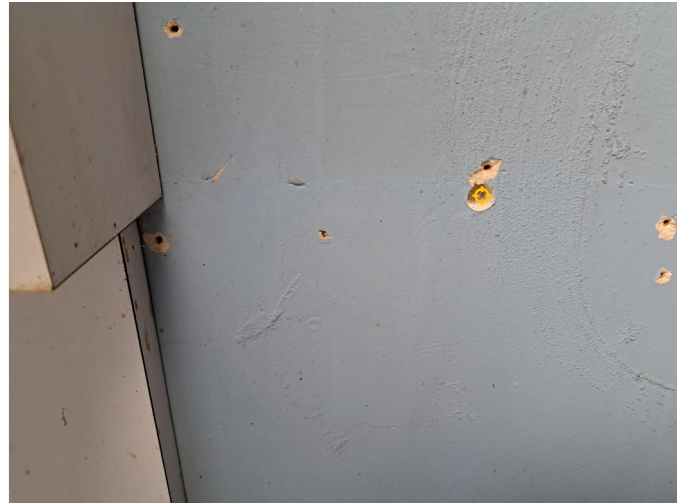
Fiche 2: pleisterwerk - muren

Geen asbest

#	Type	Referentie	Resultaat
2.1	Mengmonster	24-096930	Geen asbest

Beschrijving	pleisterwerk - muren
Omgeving	Binnen
Primaire drager	Binnenwand
Bindmiddel van materiaal	Gips - kalk

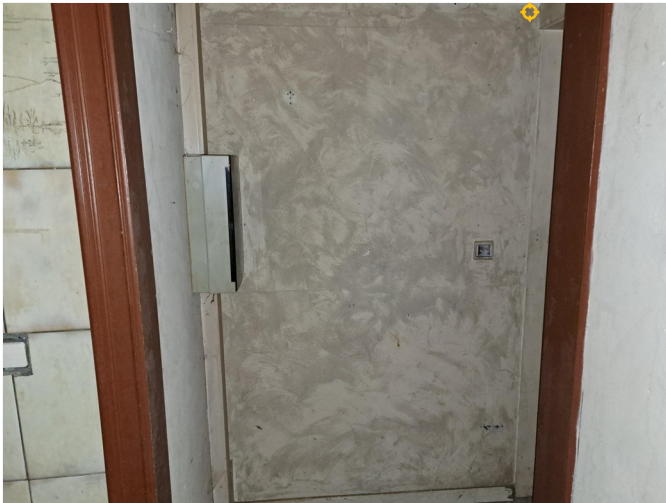
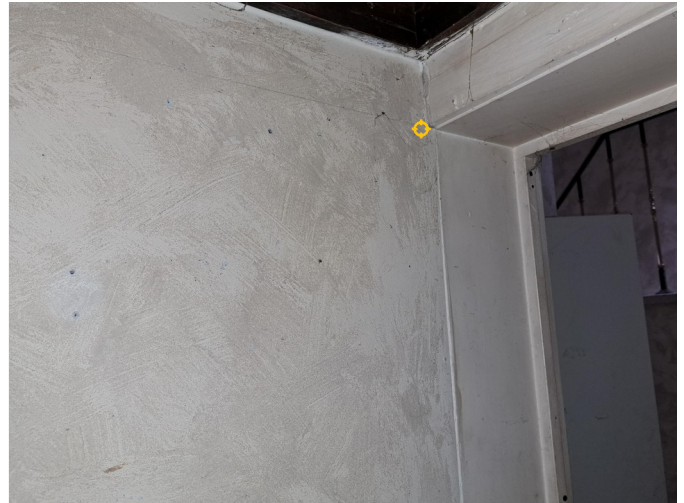
Fiche 3: wandplaat

Geen asbest

#	Type	Referentie	Resultaat
3.1	Puntmonster	24-096931	Geen asbest

Beschrijving	wandplaat
Omgeving	Binnen
Primaire drager	Binnenwand
Bindmiddel van materiaal	Calciumsilicaat (brandwerend - Pical)
