Asbestinventarisatetest

Noordstraat 60/11, 8500 Kortrijk

Attestnummer : **20240610-000087.000**

Uitgegeven op : **10.06.2024**

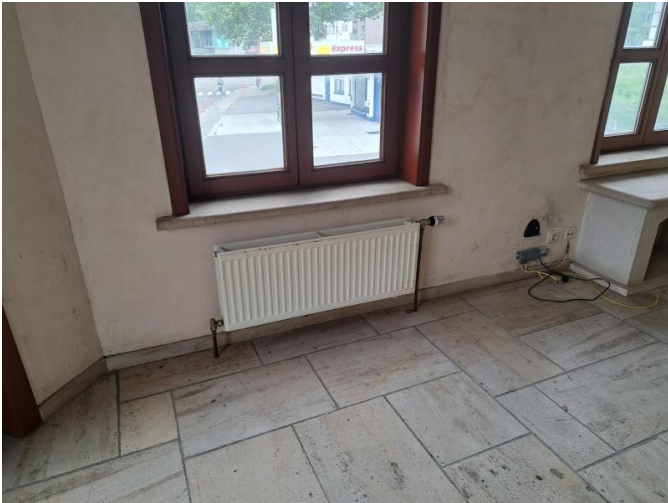
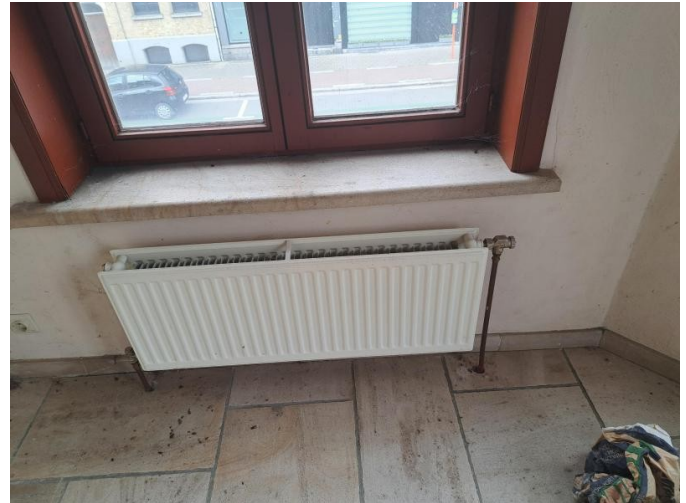
Geen asbest

Overzichtsfoto

Detailfoto

Beschrijving	pleisterwerk - muren
Omgeving	Binnen
Identificatiemethode	Vaststelling met bewijsdocument, zonder monstername
Destructieve handeling voor identificatie	Nee
