# Asbestinventarisatetest

Onze-Lieve-Vrouwestraat 34/+, 8870 Izegem

Attestnummer : 20241209-000585.000

**Asbestveilig** (maar niet asbestvrij)

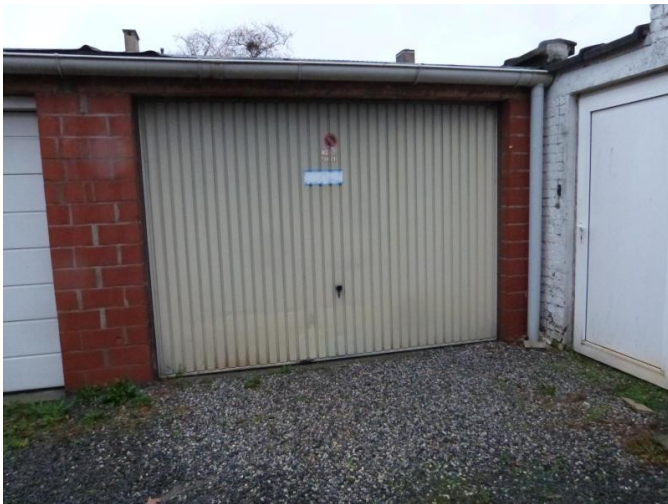
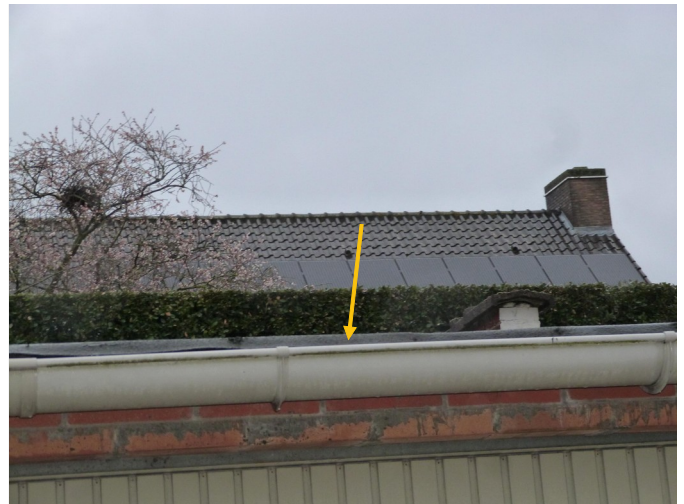
Overzichtsfoto

Detailfoto

| Toestand van het materiaal | Licht beschadigd, licht verweerd. Intact calciumsilicaatmateriaal of categorie III 'gebondenheid' |

| Beschrijving | Asfalt plat dak |
| Asbestmateriaal | Dak- en gevelbekleding - Roofing |
| Hoeveelheid (oppervlakte - aantal) | • 30,00 m <sup>2</sup> - 1 stuk |

Zorgvuldig beheren

- Zorg voor een veilig beheer. Vermijd het beschadigen van het asbestmateriaal. Controleer de toestand jaarlijks op wijzigingen.
- Zorg voor een veilig beheer en verwijder dit asbestmateriaal wanneer het bij werken eenvoudig bereikbaar wordt. Controleer de toestand jaarlijks op wijzigingen.
- Hemelwater dat afspoelt van asbestcement daken of gevels kan asbestdeeltjes bevatten. Gebruik het enkel voor gesloten circuits (bv. spoelen toiletten). Reinig na het vervangen van het dak of de gevel de dakgoten en regenwaterput of -ton om asbesthoudend sediment of slib te verwijderen
- Voer bijkomende staalname(s) uit.

- Eenvoudige handelingen: mag via doe-het-zelf of door werknemer(s) met opleidingsattest eenvoudige handelingen  
Hechtgebonden toepassing, moet op zijn geheel weg gehaald worden zonder elektrische apparaten maar met de nodige beschermingsmiddelen. Door werknemer(s) met opleidingsattest eenvoudige handelingen te verwijderen.

| Opmerking | Hechtgebonden toepassing, moet op zijn geheel weg gehaald worden zonder elektrische apparaten maar met de nodige beschermingsmiddelen. Door werknemer(s) met opleidingsattest eenvoudige handelingen te verwijderen. |
