# Asbestinventarisatetest

Bergenstraat 64, 2200 Herentals

Attestnummer : 20230308-000559.001

Uitgegeven op : 10.03.2023

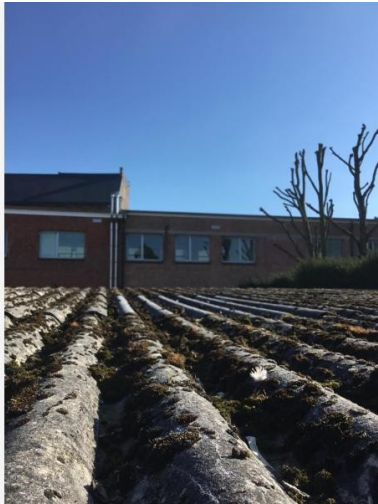
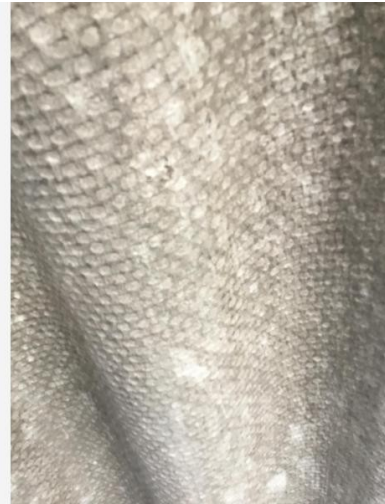
Eindbeoordeling materiaalrisico	Verhoogd materiaalrisico en/of verhoogde kans op vezelvrijgave
---------------------------------	--

Gebondenheid	Categorie 1: hechtgebonden in oorsprong
Asbestsoort (vezeltype)	Crocidoliet aanwezig
Asbestconcentratie	Laag (< 50%)
Afschermingsgraad van het gehele materiaal	Geheel of deels vrij aan de buitenlucht
Toestand van het materiaal	Matig beschadigd, matig verweerd

Beschrijving	golfplaten garages + berging
Omgeving	Buiten
Primaire drager	Schuin dak
Asbestmateriaal	Verloren bekisting - Golfplaat
Bindmiddel van asbestmateriaal	Cement
Gebondenheid op basis van bindmiddel	Hecht
Hoeveelheid (oppervlakte - dikte - aantal)	• 30,00 m <sup>2</sup> - 1,50 cm - 1 stuk

<b>Totaal volume</b>	0,45 m <sup>3</sup>
<b>Eenvoudig bereikbaar</b>	Ja
<b>Bevestigingswijze</b>	<ul style="list-style-type: none"><li>• Geschroefd</li></ul>
<b>Identificatiemethode</b>	Vaststelling zonder monstername
<b>Destructieve handeling voor identificatie</b>	Nee

Het asbestmateriaal valt onder de mijlpaal van 2040.

- Scherm in afwachting van verwijdering het asbestmateriaal af van luchtstromingen en verstoring: bijvoorbeeld door het te verpakken, te fixeren, af te dekken, signalisatie - afbakening aan te brengen, ...
- Verwijder dit asbestmateriaal zo snel mogelijk. Volg de toestand goed op.

- Eenvoudige handelingen: mag via doe-het-zelf of door werknemer(s) met opleidingsattest eenvoudige handelingen  
Indien mogelijk de ondervloer afdekken met folie . De platen kunnen voorzichtig verwijderd worden, de platen (leien) extra bevochtigen om stof te voorkomen + dragen van de nodige beschermingsmiddelen (mondmasker ffp3, handschoenen,tyvec ) Bij de gemeente/containerpark afsluitzakken halen om dubbel in te pakken en af te voeren naar het containerpark.
