Keuringsverslag van een elektrische laagspanning- en zeer lage spanningsinstallatie

NIET CONFORM

Datum keuring: 02/07/2024

Controlebezoek van een oude huishoudelijke elektrische installatie van een wooneenheid bij verkoop op vraag van de verkoper volgens (KB 08/09/2019) - AREI Boek 1- 8.4.2. en 8.2.1. en 4.2.4.3.

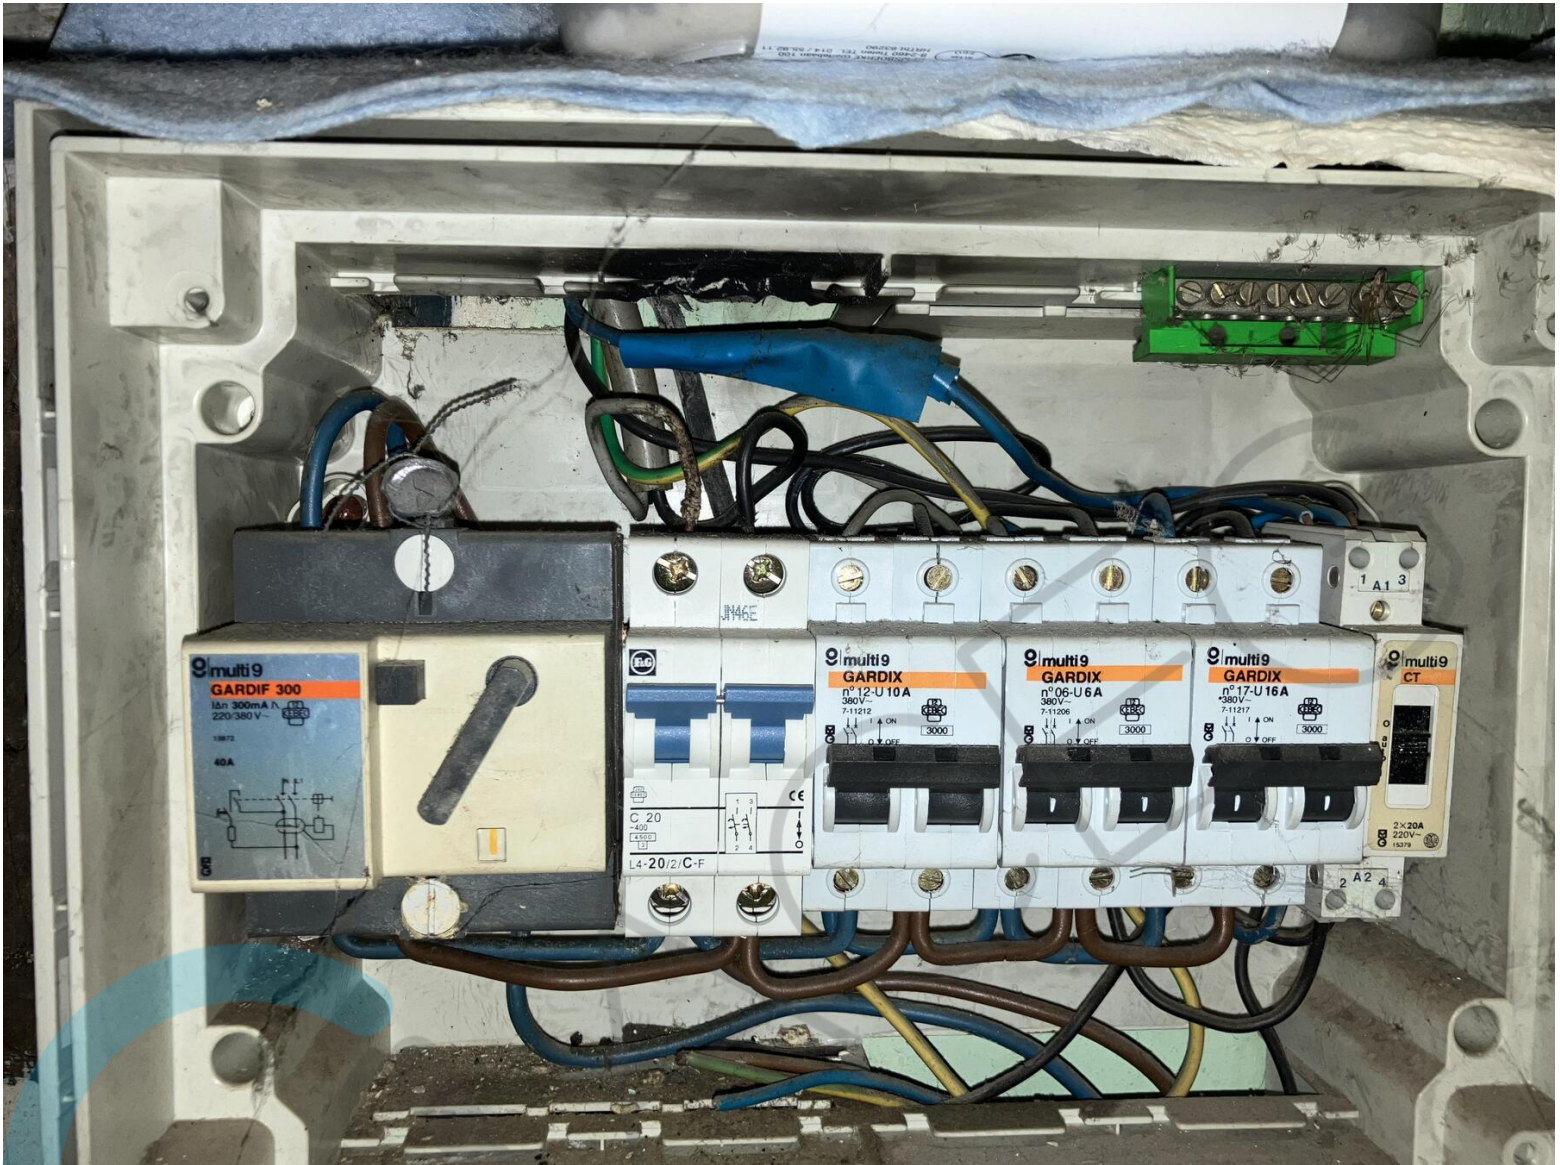
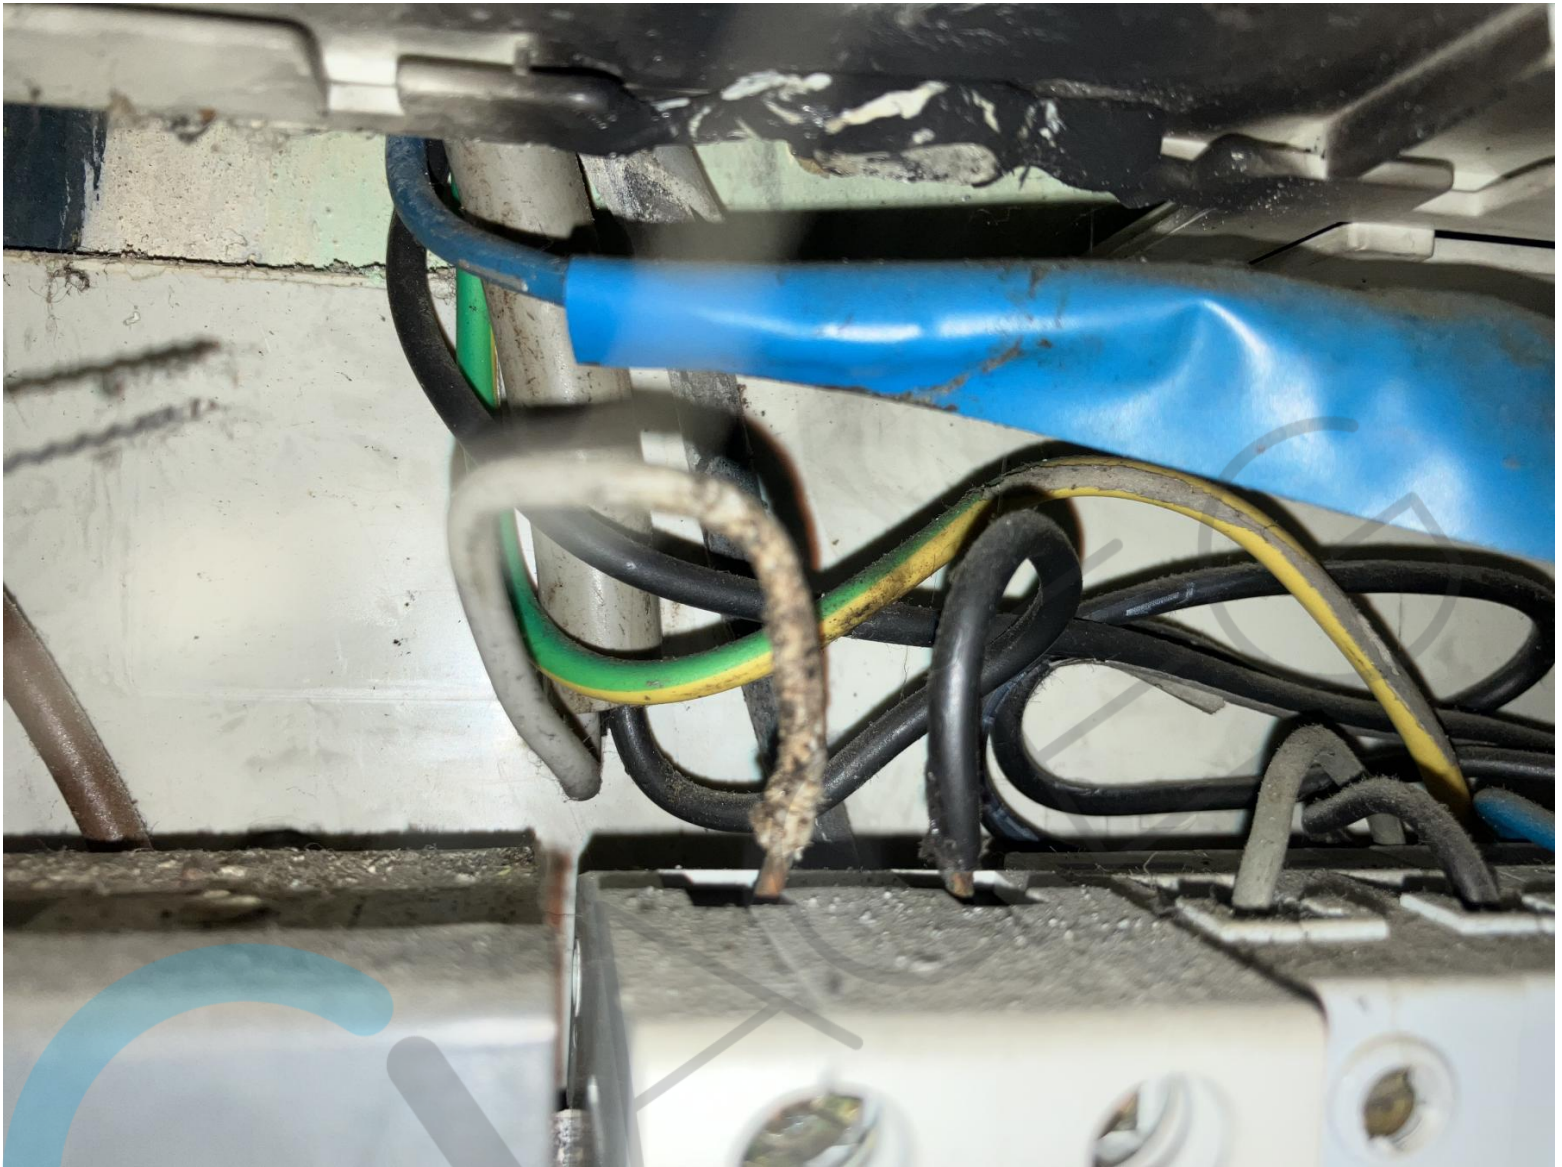
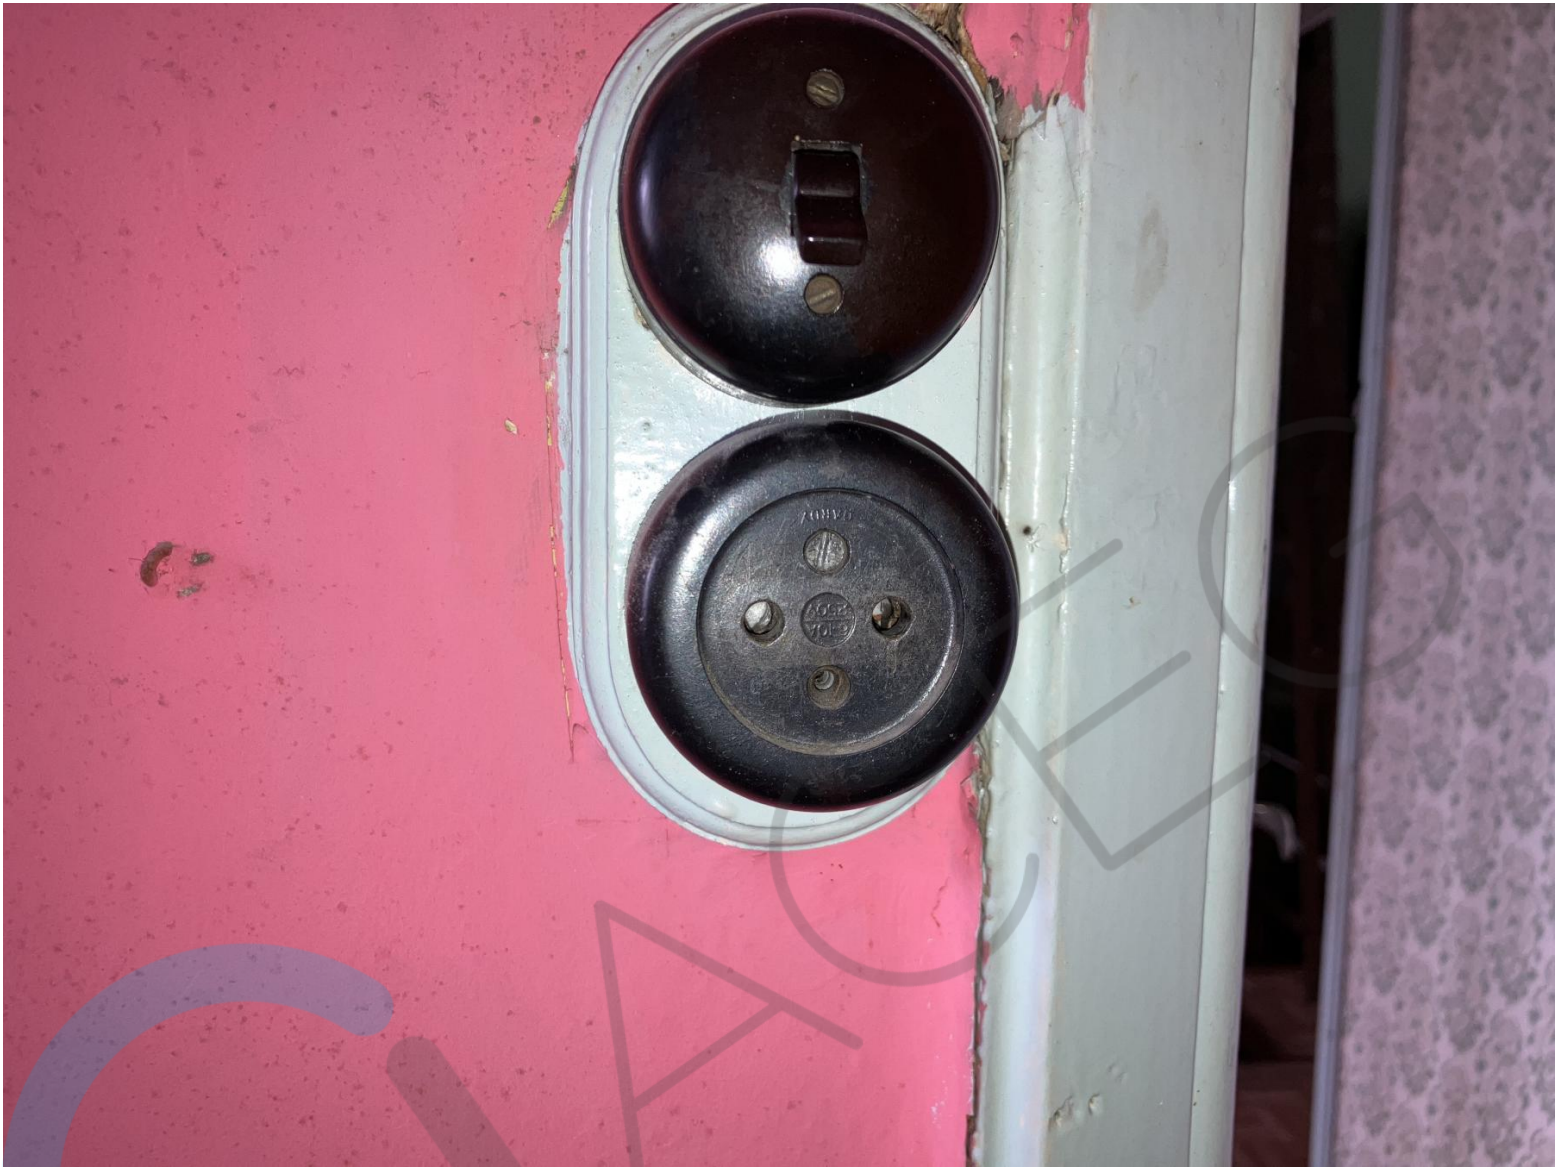
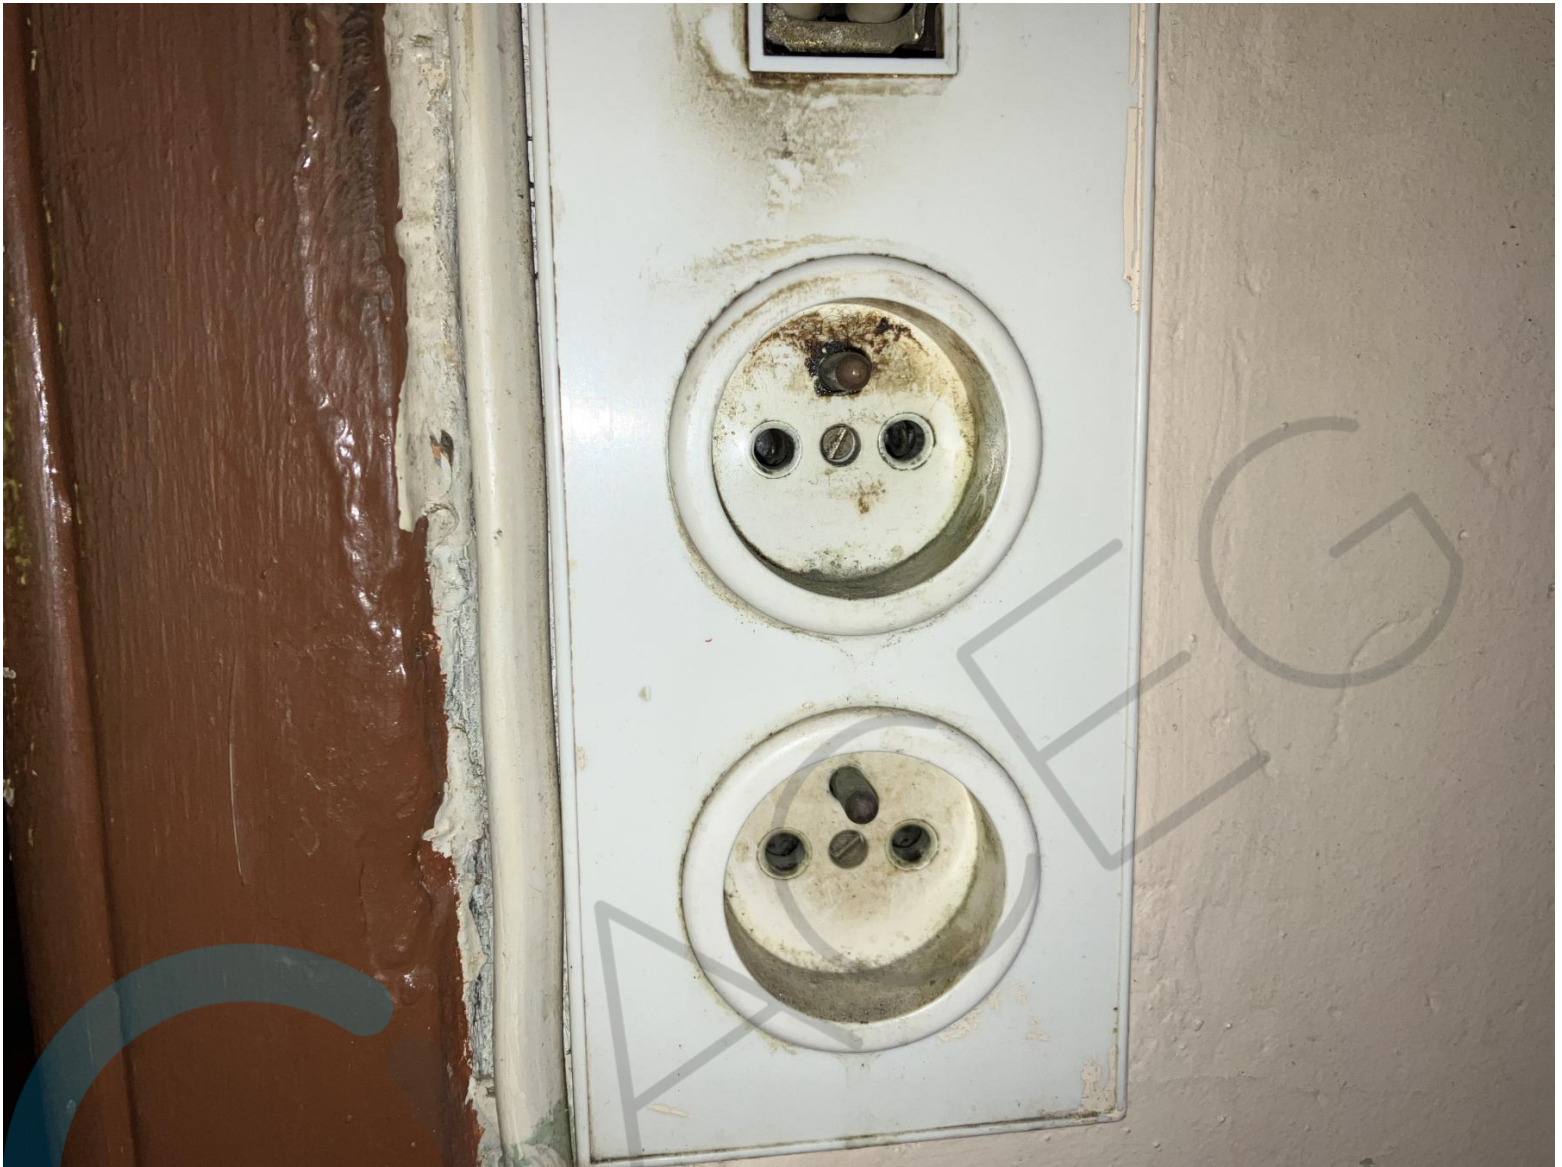
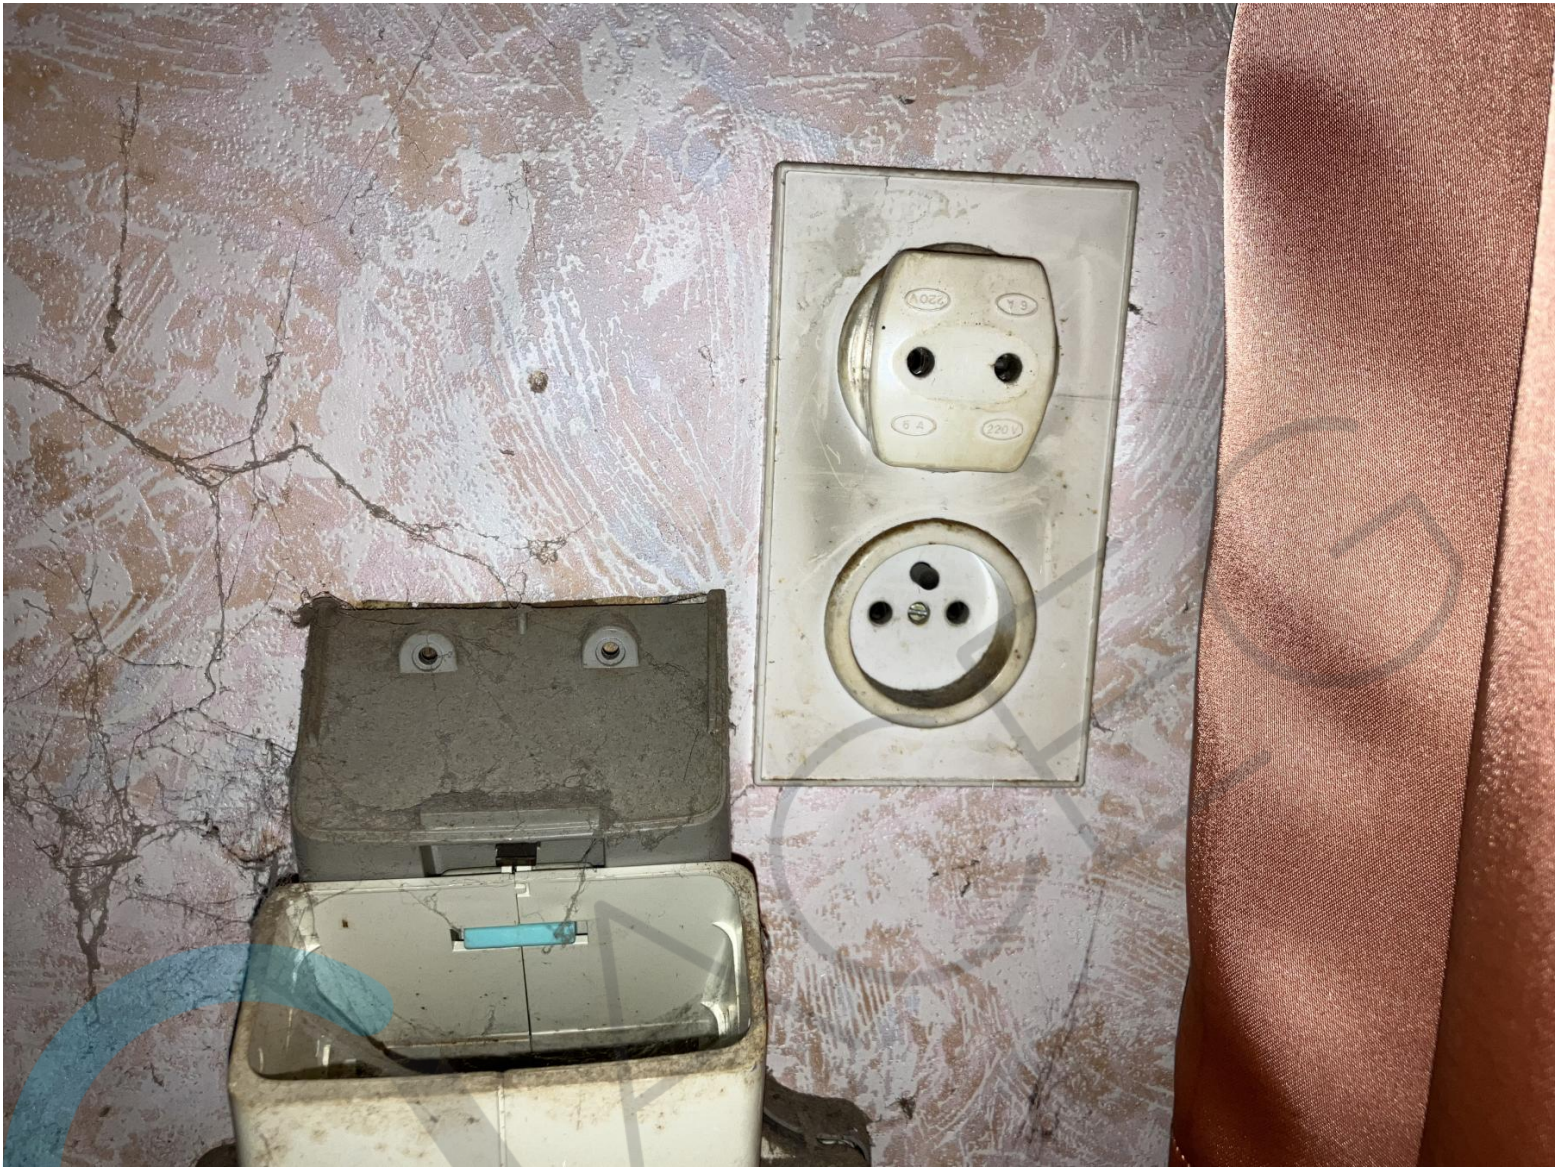
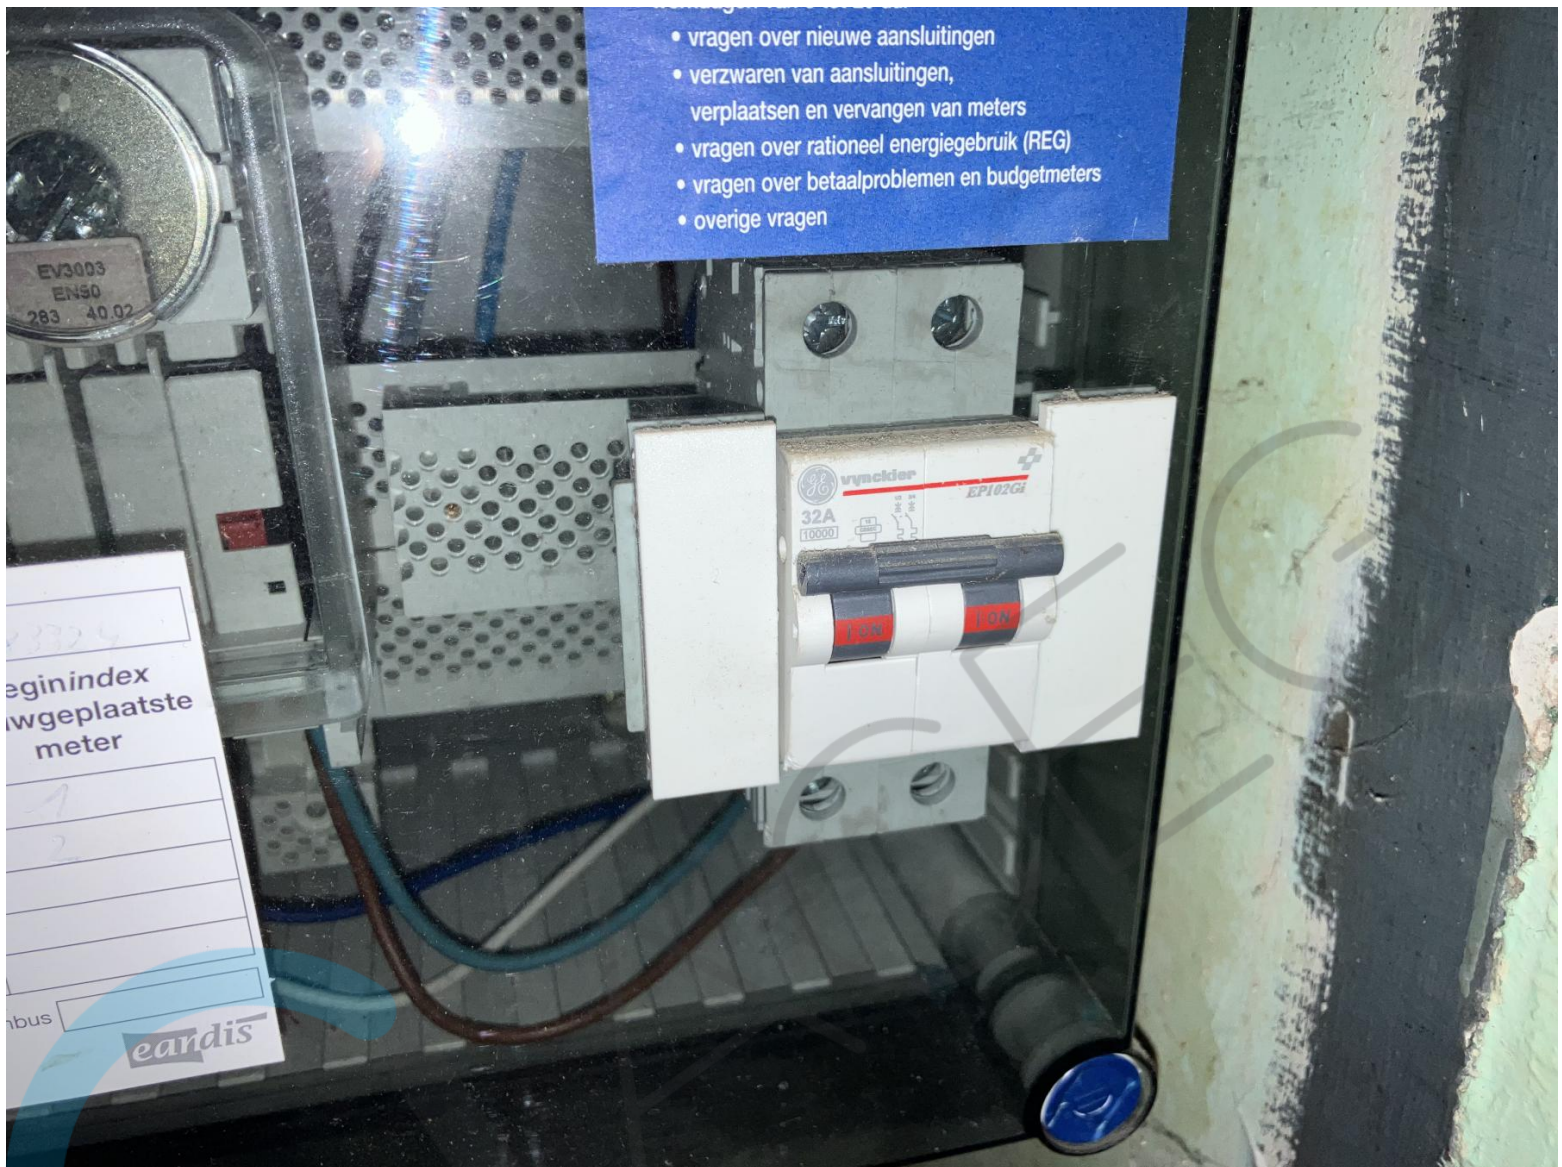
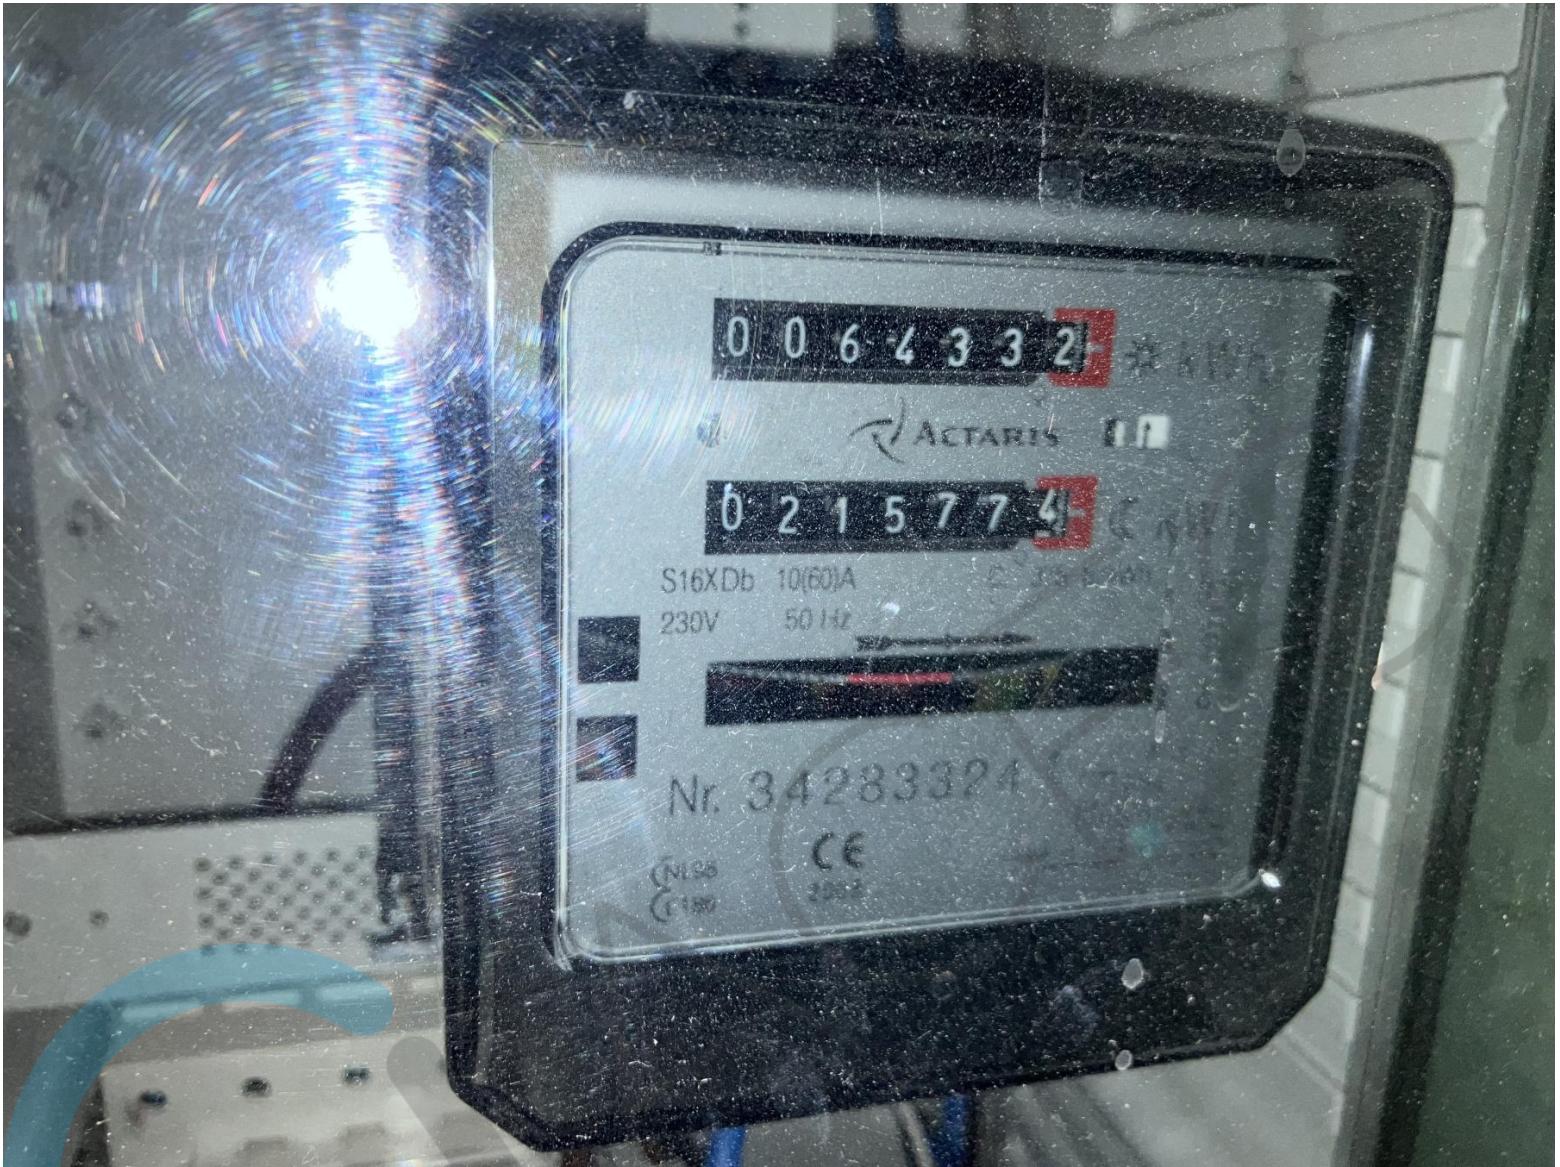
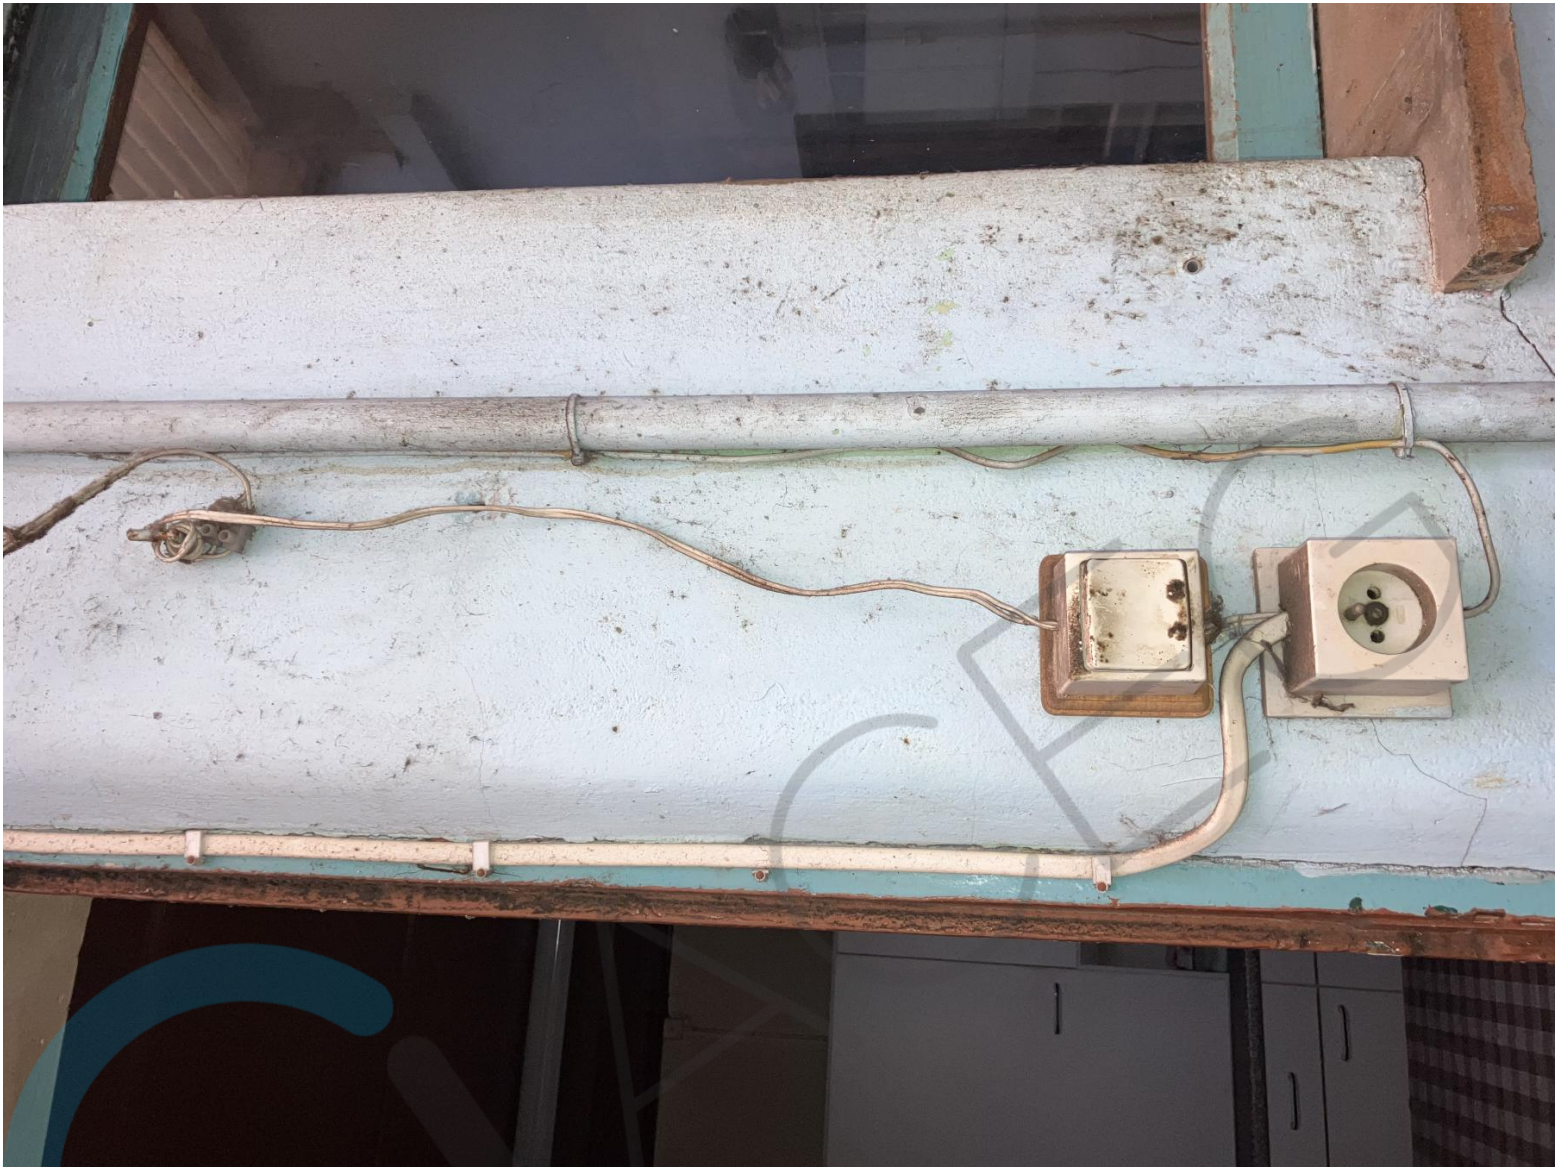
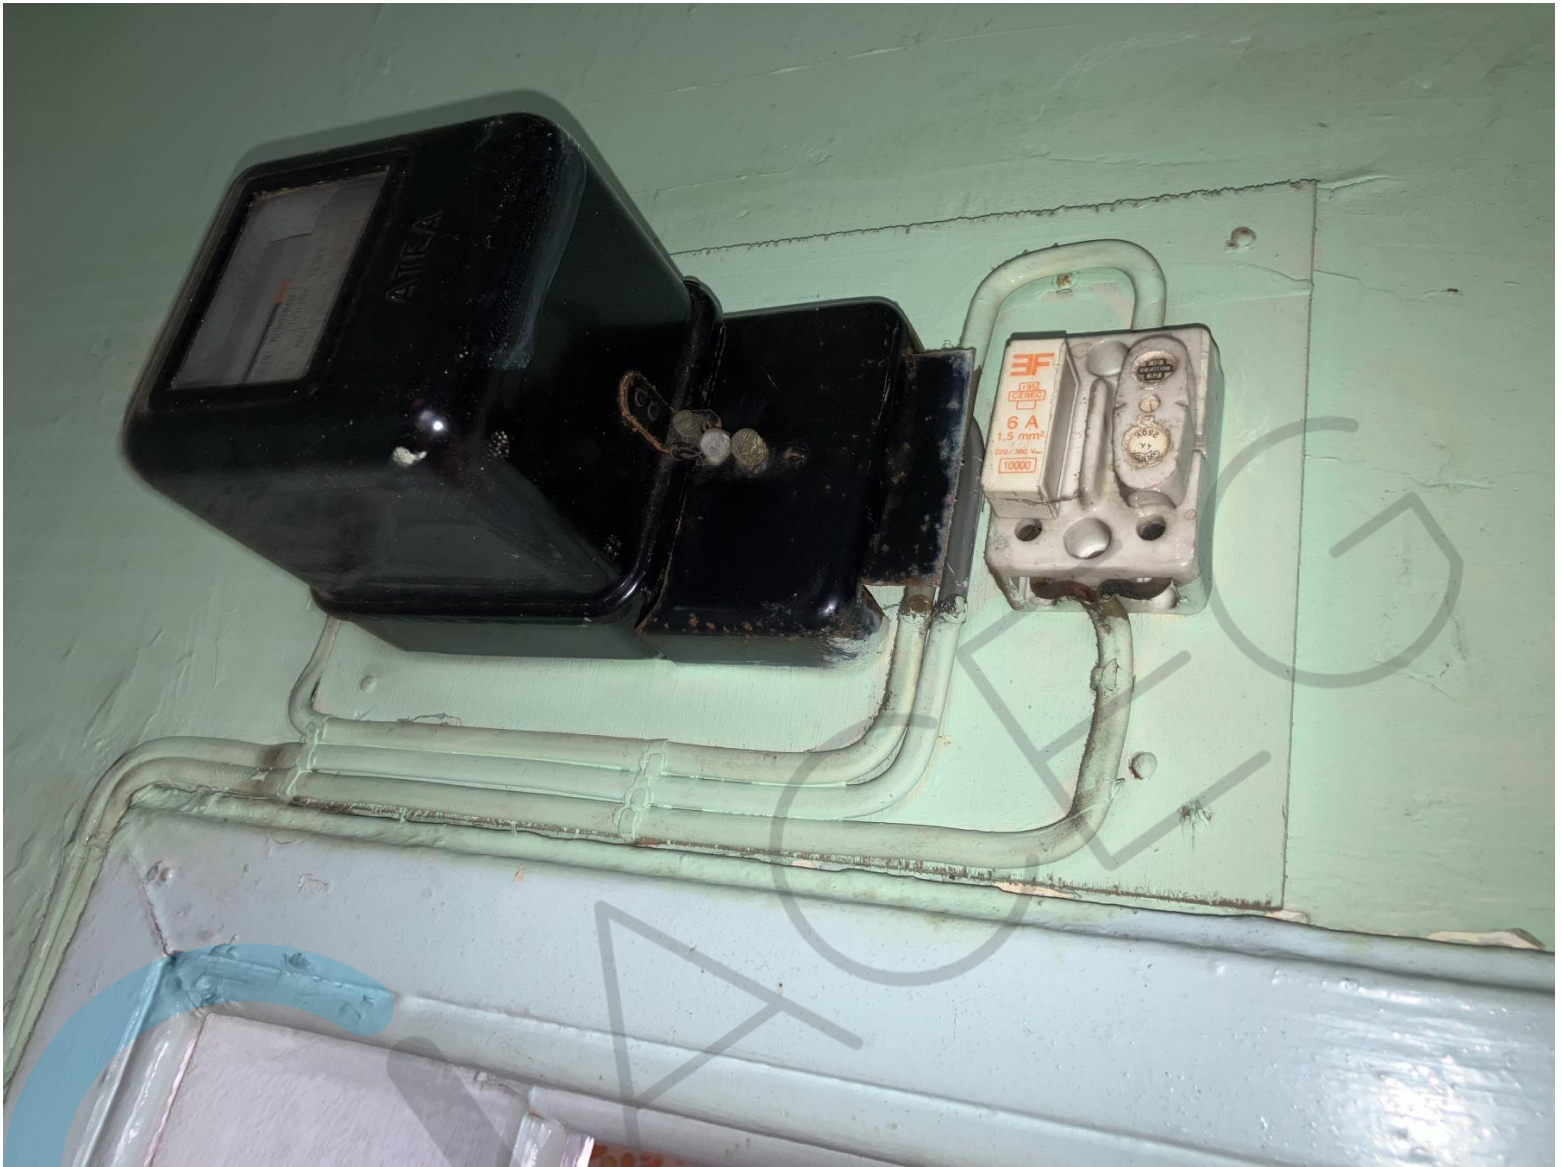
15.05 De deur en/of afschermplaat van het schakelbord dient (terug)geplaatst worden. Aanraking van onder spanning staande delen mogelijk. (Boek 1 Afdeling 5.1.4. en 5.3.5.1.A. en 4.2.2.3.)

15.07 Verdeelbord dient vervangen te worden, de beschermingsgraad tegen rechstreekse aanraking is onvoldoende. (Boek 1 Onderafdeling 4.2.2.3.)

15.09 De genaakbare, naakte onder spanning staande delen zijn onvoldoende afgeschermd. (Boek 1 Afdeling 5.1.4. en 4.2.2.3.)

18.08 De geleiders van het type VOB moeten in daarvoor bestemde buizen, kabelgoten geïnstalleerd worden. (Boek 1 Onderafdeling 5.2.9.3. en 5.2.9.6.)

18.20 Geleiders die aangetast zijn door overbelasting/slecht contact, dient men te vervangen. (zie foto in bijlage)

19.02 Schakelaar, contactdoos of aftakdoos herschikken en opnieuw bevestigen. (Boek 1 Onderafdeling 1.4.1.3.)

nota/note 18 De elektrische installatie is grondig na te zien en conform te maken volgens de voorschriften van het AREI boek 1.
