**Verslag huishoudelijke elektrische installatie op laagspanning en zeer lage spanning****Algemeen:**

| Referentie: <b>010-20260603-03</b> | Datum controle: <b>03/06/2026</b> |

| Adres installatie: | Elandersplantsoen 32, 2300 - Turnhout | Nummer teller(s): | Onbekend |

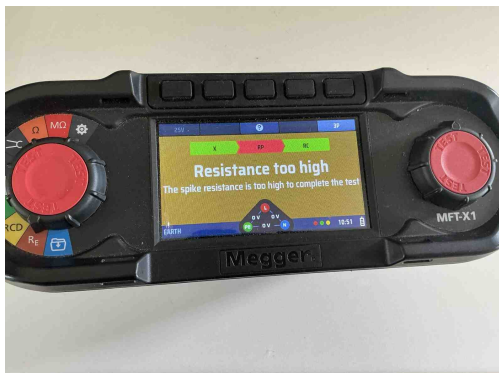
| Aarding | |
|---|---|
| <b>A05</b> | De waarde van de spreidingsweerstand van de aardverbinding is te hoog (Boek 1: 5.4.2).<br><i>Opmerking: Algemeen</i> |

**A05** - De waarde van de spreidingsweerstand van de aardverbinding is te hoog (Boek 1: 5.4.2).  
*Opmerking: Algemeen*

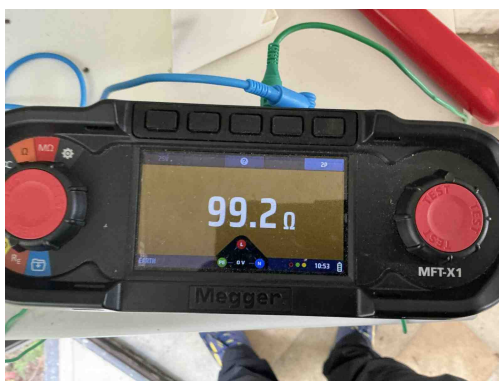
**A05** - De waarde van de spreidingsweerstand van de aardverbinding is te hoog (Boek 1: 5.4.2).  
*Opmerking: Algemeen*

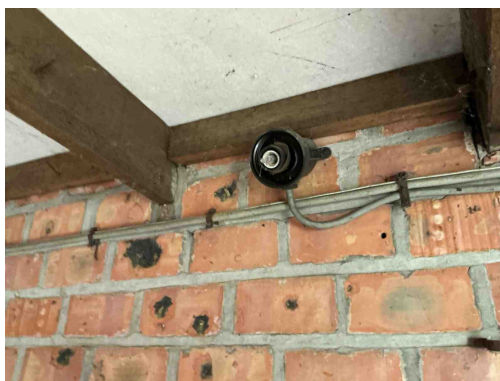
| Aarding | |
|---|---|
| <b>T23</b> | Het elektrisch materiaal is beschadigd. (Boek 1: 1.4.1.3).<br><i>Opmerking: Oa verlichting</i> |

**T23** - Het elektrisch materiaal is beschadigd. (Boek 1: 1.4.1.3).  
*Opmerking: Oa verlichting*

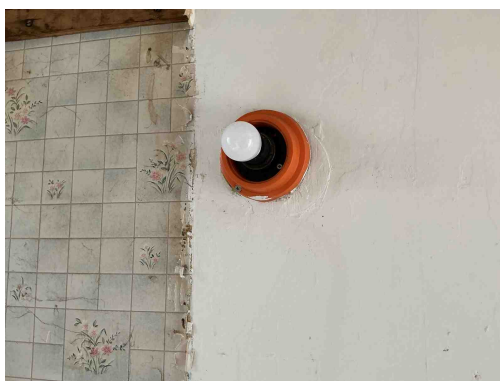
**T23** - Het elektrisch materiaal is beschadigd. (Boek 1: 1.4.1.3).  
*Opmerking: Oa verlichting*

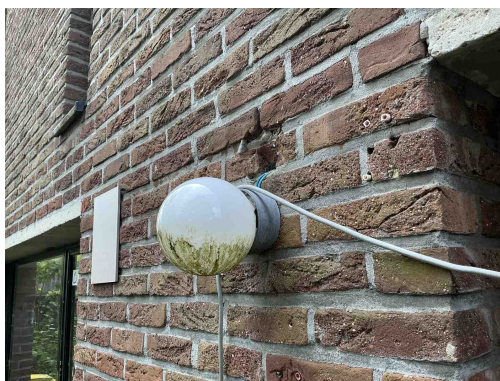
| Aarding | |
|---|---|
| <b>C21</b> | Het gebruik van geleiders van het type VOB, zonder bijkomende afscherming is niet toegestaan (Boek 1: 5.2.9.6).<br><i>Opmerking: Oa buiten</i> |

**C21** - Het gebruik van geleiders van het type VOB, zonder bijkomende afscherming is niet toegestaan (Boek 1: 5.2.9.6).  
*Opmerking: Oa buiten*

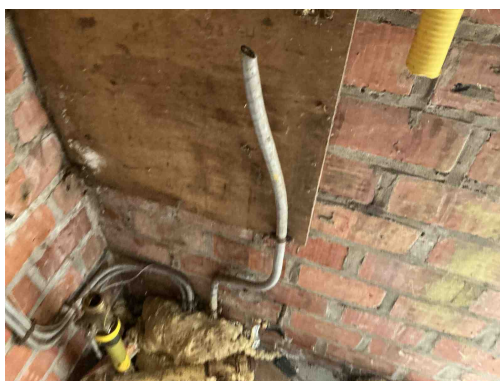
| Aarding | |
|---|---|
| <b>C28</b> | Niet gebruikte leidingen onder spanning zijn niet op een degelijke manier geïsoleerd of verwijderd (Boek 1: 4.2.1.1).<br><i>Opmerking: Oa garage en living</i> |

**C28** - Niet gebruikte leidingen onder spanning zijn niet op een degelijke manier geïsoleerd of verwijderd (Boek 1: 4.2.1.1).  
*Opmerking: Oa garage en living*

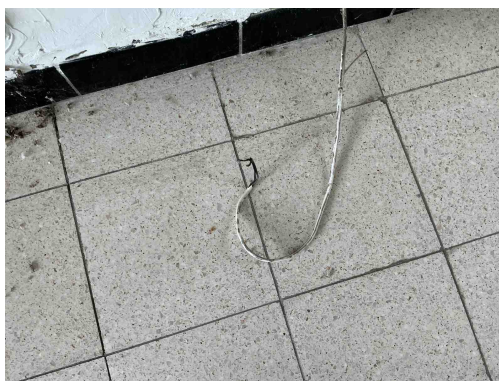
**C28** - Niet gebruikte leidingen onder spanning zijn niet op een degelijke manier geïsoleerd of verwijderd (Boek 1: 4.2.1.1).  
*Opmerking: Oa garage en living*

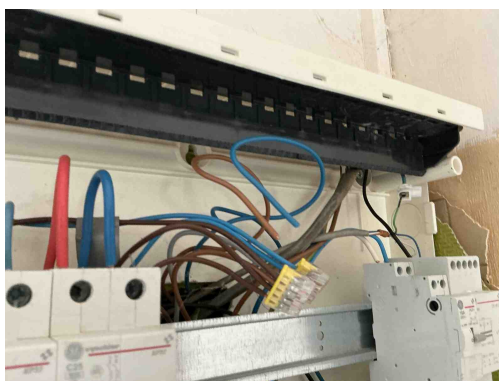
| Aarding | |
|---|---|
| <b>T21</b> | Het elektrisch materieel is niet geplaatst volgens de voorschriften van de fabrikant/ regels van goed vakmanschap . (Boek 1: 1.4.1.3)<br><i>Opmerking: Oa bord 1 ophanging van het bord vijzen niet afgedekt</i> |

**T21** - Het elektrisch materieel is niet geplaatst volgens de voorschriften van de fabrikant/ regels van goed vakmanschap . (Boek 1: 1.4.1.3)  
*Opmerking: Oa bord 1 ophanging van het bord vijzen niet afgedekt*

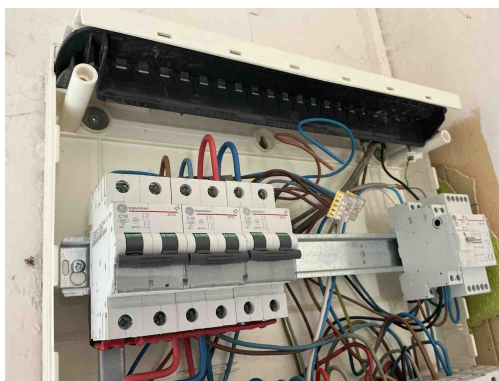
**T21** - Het elektrisch materieel is niet geplaatst volgens de voorschriften van de fabrikant/ regels van goed vakmanschap . (Boek 1: 1.4.1.3)

*Opmerking: Oa bord 1 ophanging van het bord vijzen niet afgedekt*

**B18** - Het volgnummer is niet op elk bord vermeld (Boek 1: 3.1.3.3).

*Opmerking: Oa bord 1 en bord 2*

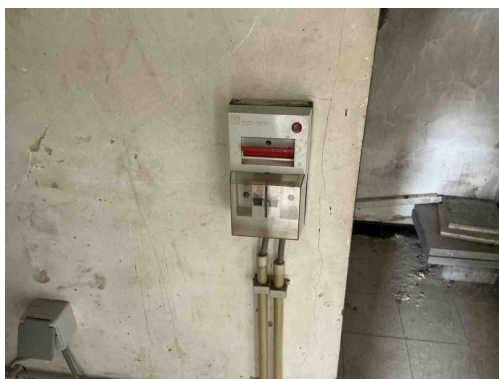
**B30** - De houder van de beveiliging in een huishoudelijke ruimte is niet voorzien van aangepaste kalibreerelementen (Boek1: 5.3.5.5).

*Opmerking: Oa bord 2*

**B18** - Het volgnummer is niet op elk bord vermeld (Boek 1: 3.1.3.3).

*Opmerking: Oa bord 1 en bord 2*

**B17** - De voedingsspanning is niet op elk bord vermeld (Boek 1: 3.1.3.3).

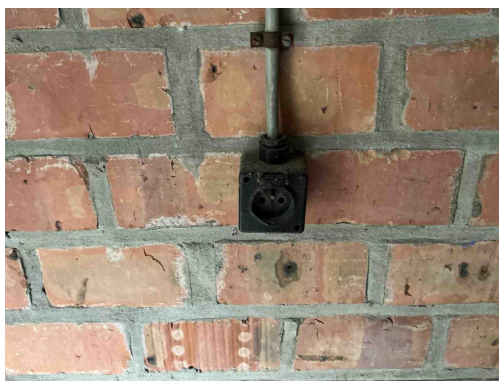
| Aarding | |
|---|---|
| <b>T09</b> | Bepaalde contactdozen en/of schakelaars zijn beschadigd (Boek 1: 1.4.1.3).<br><i>Opmerking: Oa garage ,living,slaapkamer,....</i> |

**T09** - Bepaalde contactdozen en/of schakelaars zijn beschadigd (Boek 1: 1.4.1.3).  
*Opmerking: Oa garage ,living,slaapkamer,....*

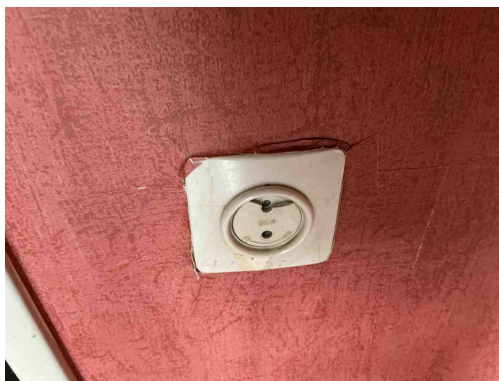
**T09** - Bepaalde contactdozen en/of schakelaars zijn beschadigd (Boek 1: 1.4.1.3).  
*Opmerking: Oa garage ,living,slaapkamer,....*

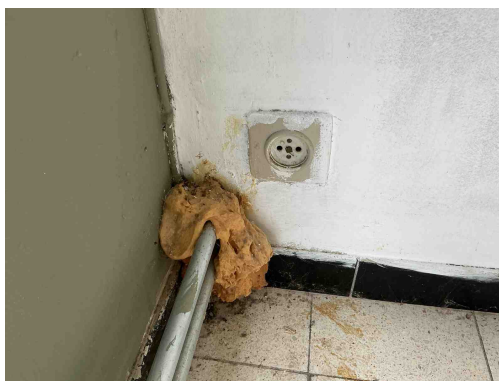
**T09** - Bepaalde contactdozen en/of schakelaars zijn beschadigd (Boek 1: 1.4.1.3).

*Opmerking: Oa garage ,living,slaapkamer,....*

**T11** - De contactdozen waarvan de toegekende stroomsterkte maximaal 16A en de toegekende spanning maximaal 250V bedraagt en niet bedoeld zijn voor de voeding van een of meerdere verbruikstoestellen voor een specifiek doel en niet geplaatst zijn in of op schakel- en verdeelborden, beschikken niet of IPXX-D (incl. gemeenschappelijke delen residentieel geheel) (Boek 1: 4.2.2.3/5.3.5.2).

*Opmerking: Oa living*

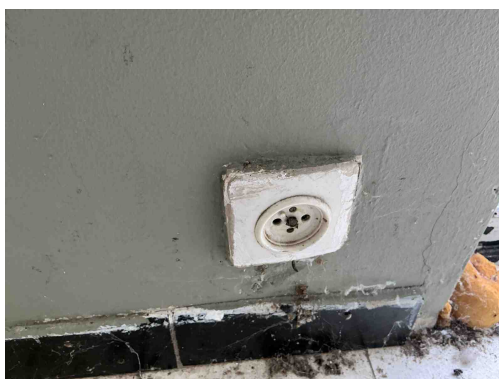
**T09** - Bepaalde contactdozen en/of schakelaars zijn beschadigd (Boek 1: 1.4.1.3).

*Opmerking: Oa garage ,living,slaapkamer,....*

**T11** - De contactdozen waarvan de toegekende stroomsterkte maximaal 16A en de toegekende spanning maximaal 250V bedraagt en niet bedoeld zijn voor de voeding van een of meerdere verbruikstoestellen voor een specifiek doel en niet geplaatst zijn in of op schakel- en verdeelborden, beschikken niet of IPXX-D (incl. gemeenschappelijke delen residentieel geheel) (Boek 1: 4.2.2.3/5.3.5.2).

*Opmerking: Oa living*

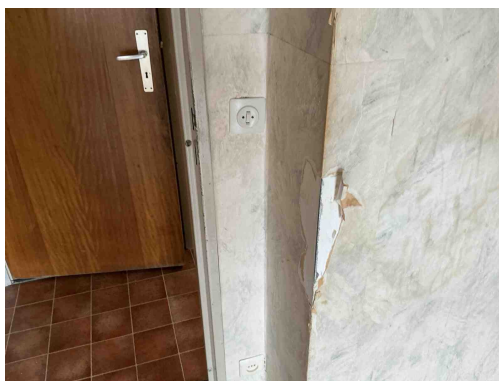
| Aarding | |
|---|---|
| <b>T10</b> | Bepaalde contactdozen en/of schakelaars zijn niet degelijk bevestigd (Boek 1: 1.4.1.3).<br><i>Opmerking: Oa gang boeven en beneden</i> |

**T10** - Bepaalde contactdozen en/of schakelaars zijn niet degelijk bevestigd (Boek 1: 1.4.1.3).  
*Opmerking: Oa gang boeven en beneden*

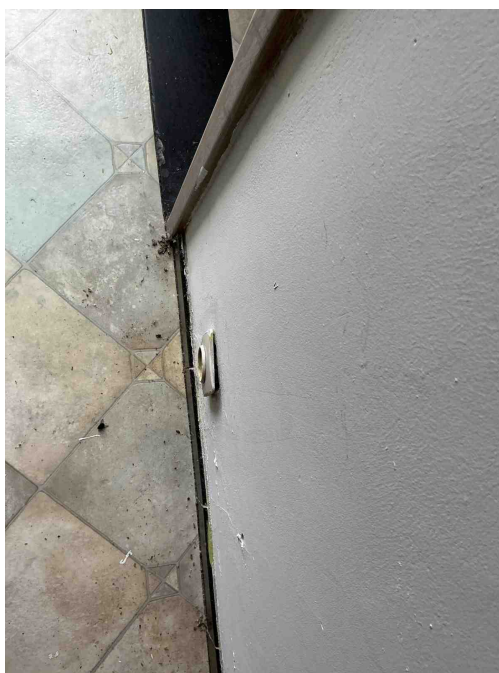
**T10** - Bepaalde contactdozen en/of schakelaars zijn niet degelijk bevestigd (Boek 1: 1.4.1.3).  
*Opmerking: Oa gang boeven en beneden*

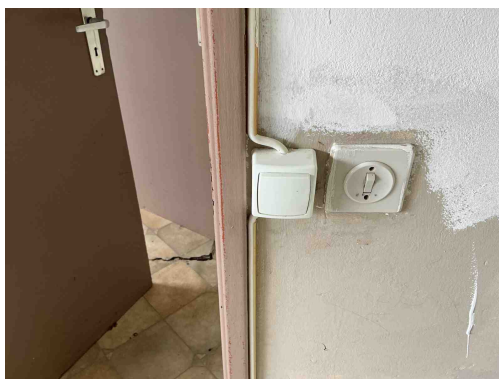
**C38** - Het gebruikte kabeltype (snoerkabel) voldoet niet aan de specificaties die van toepassing zijn op voedingsleidingen voor vaste installatie (Boek 1: 1.4.2.1, 5.2.6.2).

*Opmerking: Oa living*

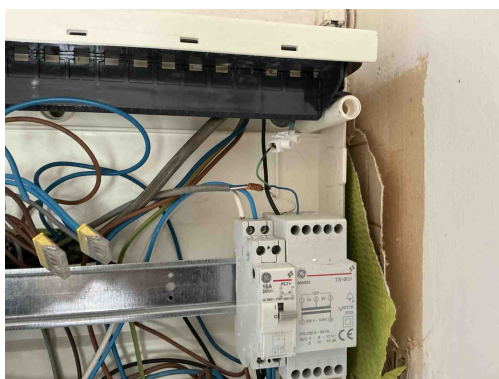
**C35** - Er zijn doorverbindingen gemaakt met lusterklemmen; er kon niet aangetoond worden dat deze klemmen geschikt zijn voor de aanwezige spanning, stroom en draadsectie en dat ze "CE" zijn (Boek 1: 1.4.2.1.).

*Opmerking: Oa bord 1*

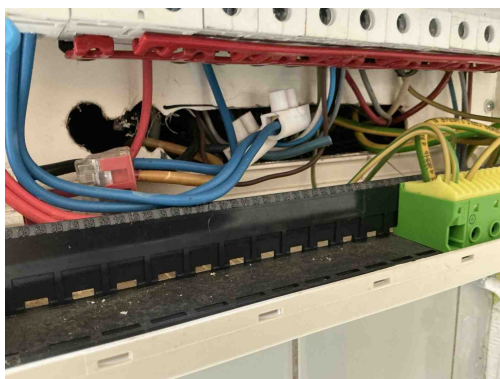
**C35** - Er zijn doorverbindingen gemaakt met lusterklemmen; er kon niet aangetoond worden dat deze klemmen geschikt zijn voor de aanwezige spanning, stroom en draadsectie en dat ze "CE" zijn (Boek 1: 1.4.2.1.).

*Opmerking: Oa bord 1*

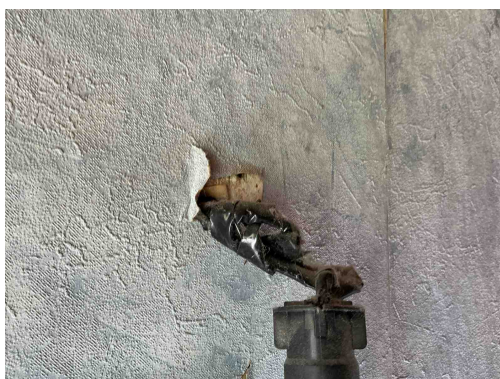
**C26** - De verbindingen zijn niet gebeurd in borden, in aftakdozen, aan de klemmen van contactdozen, schakelaars of in de verlichtingstoestellen (Boek 1: 5.2.6.1).

*Opmerking: Oa wc*
