# Asbestinventarisatetest

Dalevijversstraat 3/D, 8020 Oostkamp

Attestnummer : 20240209-000098.000

Uitgegeven op : 09.02.2024

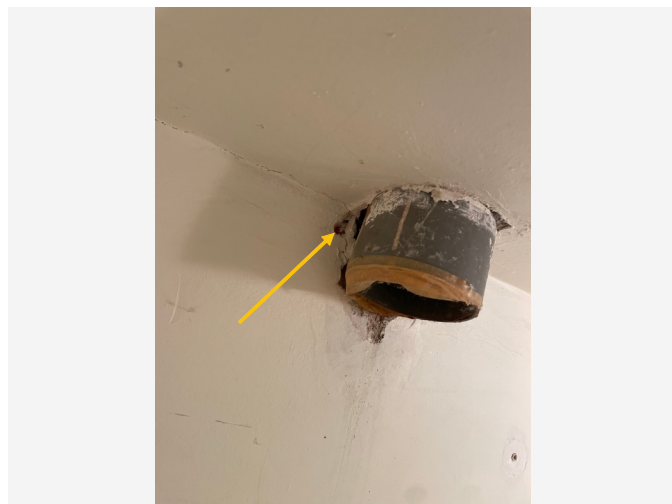
Overzichtsfoto

Geen asbest

#	Type	Referentie	Resultaat
1.1	Mengmonster	23007: 1	Geen asbest

Beschrijving	Pleisterwerk wanden
Omgeving	Binnen
Primaire drager	Binnenwand
Bindmiddel van materiaal	Gips - kalk

<b>Gebondenheid op basis van bindmiddel</b>	Niet-hechtgebonden
<b>Hoeveelheid (oppervlakte - dikte - aantal)</b>	• 150,00 m <sup>2</sup> - 3,00 cm - 1 stuk
<b>Totaal volume</b>	4,50 m <sup>3</sup>
<b>Identificatiemethode</b>	Vaststelling met monstername
<b>Destructieve handeling voor identificatie</b>	Nee
