Asbestinventarisatetest

Rijtstraat 1/3, 3660 Oudsbergen

Attestnummer : 20230816-000359.000

Asbestveilig

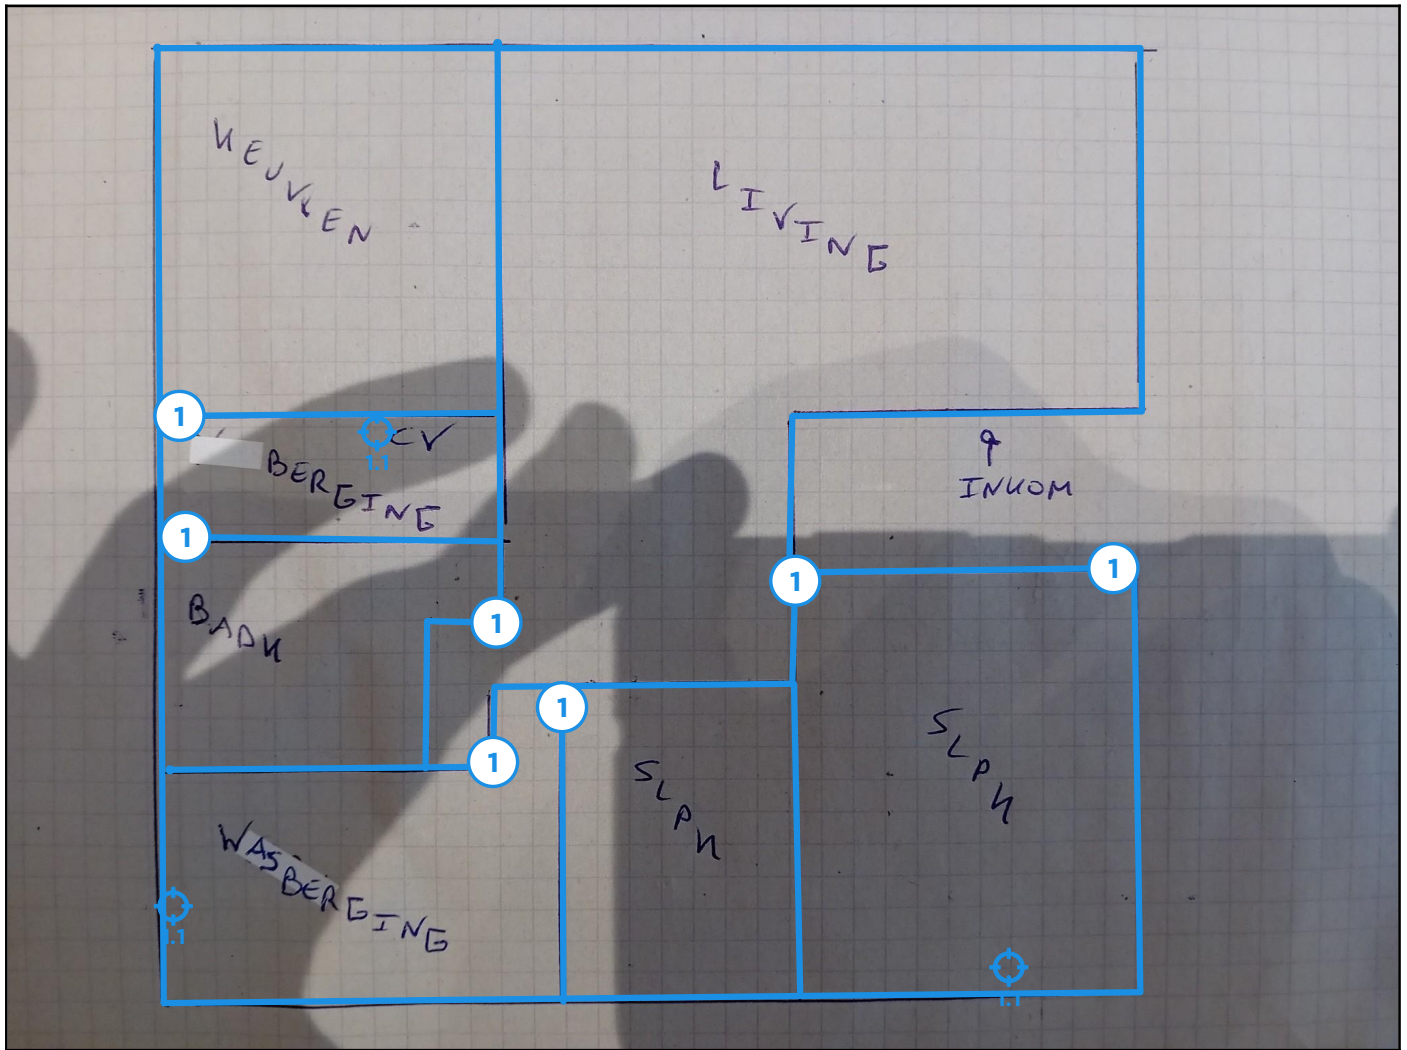
Plan 1.3: Grondplan pleister muren

Beschrijving	Type	Actie
1. Pleisterwerk muren	Geen asbest	-
1.1 Code: S1 Pleisterwerk muren	Mengmonster	-

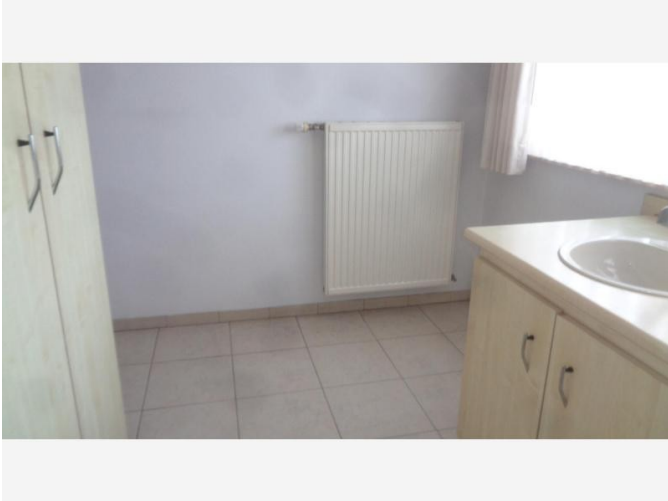
Overzichtsfoto

Fiche 1: Pleisterwerk muren

Geen asbest

Conclusie

Beschrijving	Pleisterwerk muren
Omgeving	Binnen
Primaire drager	Binnenwand
Bindmiddel van materiaal	Gips - kalk

Gebondenheid op basis van bindmiddel	Niet-hechtgebonden
Hoeveelheid (oppervlakte - dikte - aantal)	• 150,00 m ² - 0,30 cm - 1 stuk
Totaal volume	0,45 m ³
Identificatiemethode	Vaststelling met monstername
Destructieve handeling voor identificatie	Nee
Opmerking	Geen trappenhal

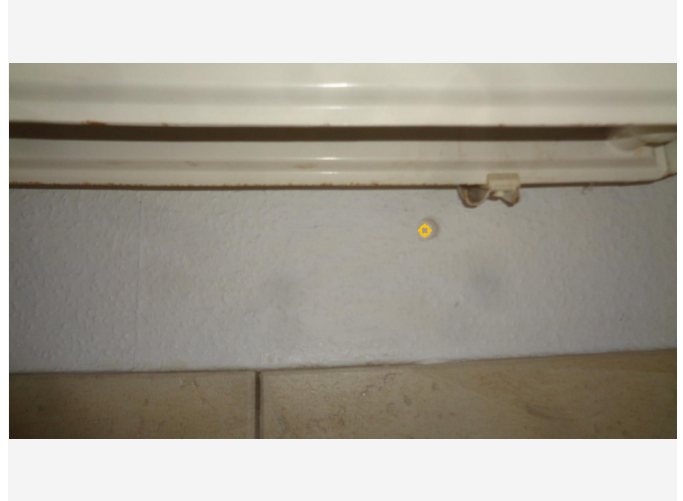
Detailfoto

#	Type	Referentie	Resultaat
1.1	Mengmonster	S1 Pleisterwerk muren	Geen asbest
