Asbestinventarisatetest

Gentweg 43, 9971 Kaprijke

Attestnummer : 20231218-000454.000

Uitgegeven op : 18.12.2023

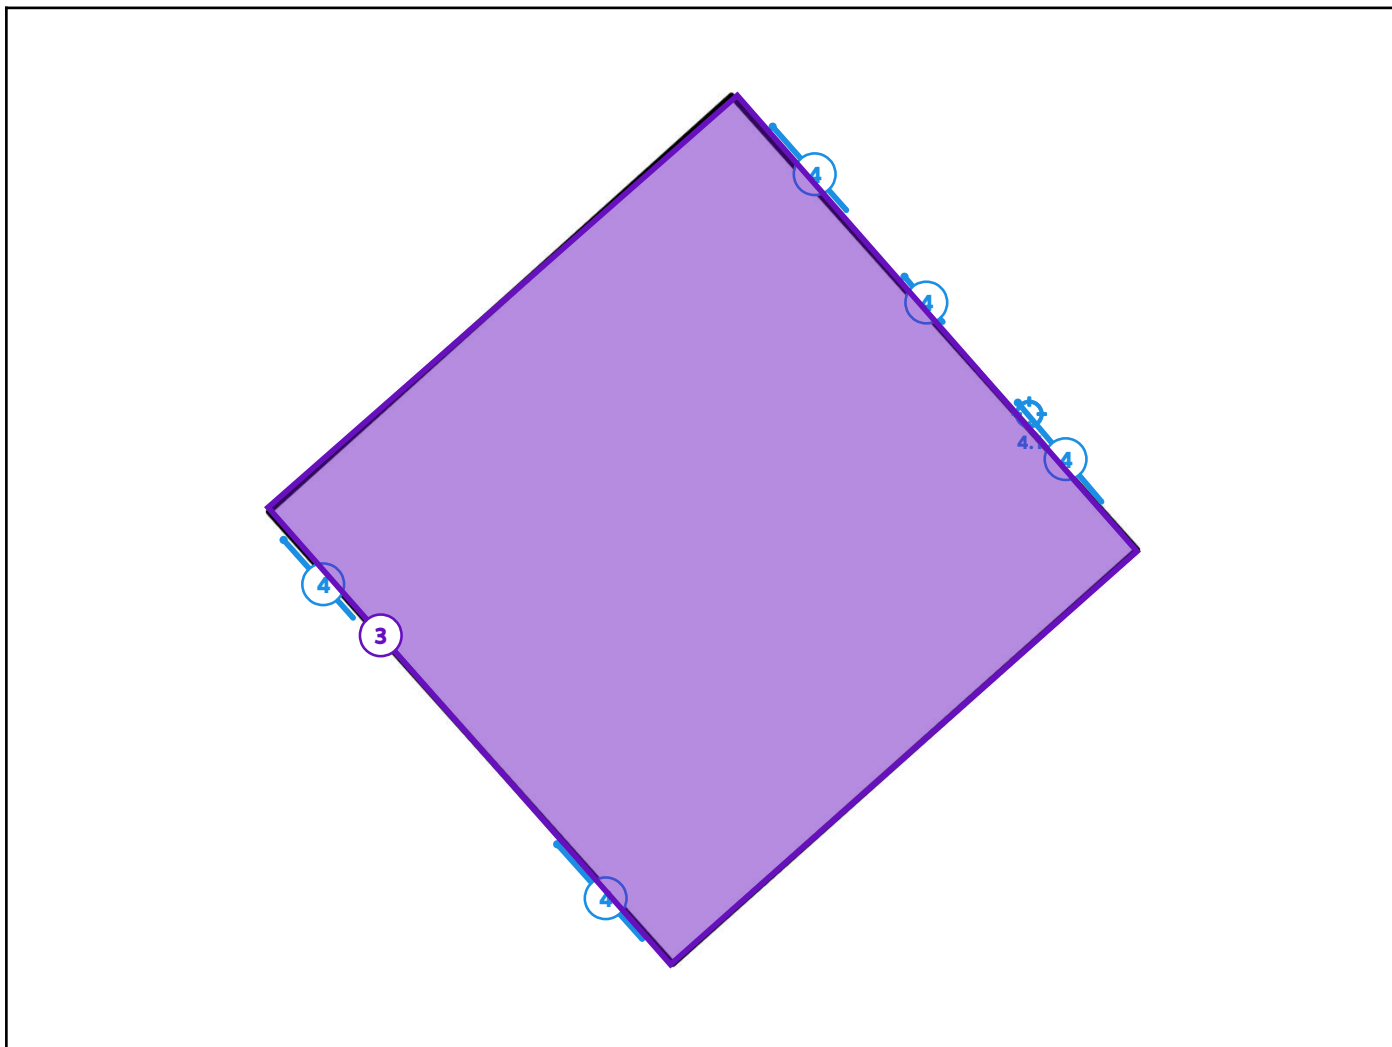
Plan 1.1: Woning

Beschrijving	Type	Actie
3. Woning en schuur	Beperking	-
4. Mastiek	Geen asbest	-
4.1 Code: 1	Puntmonster	-

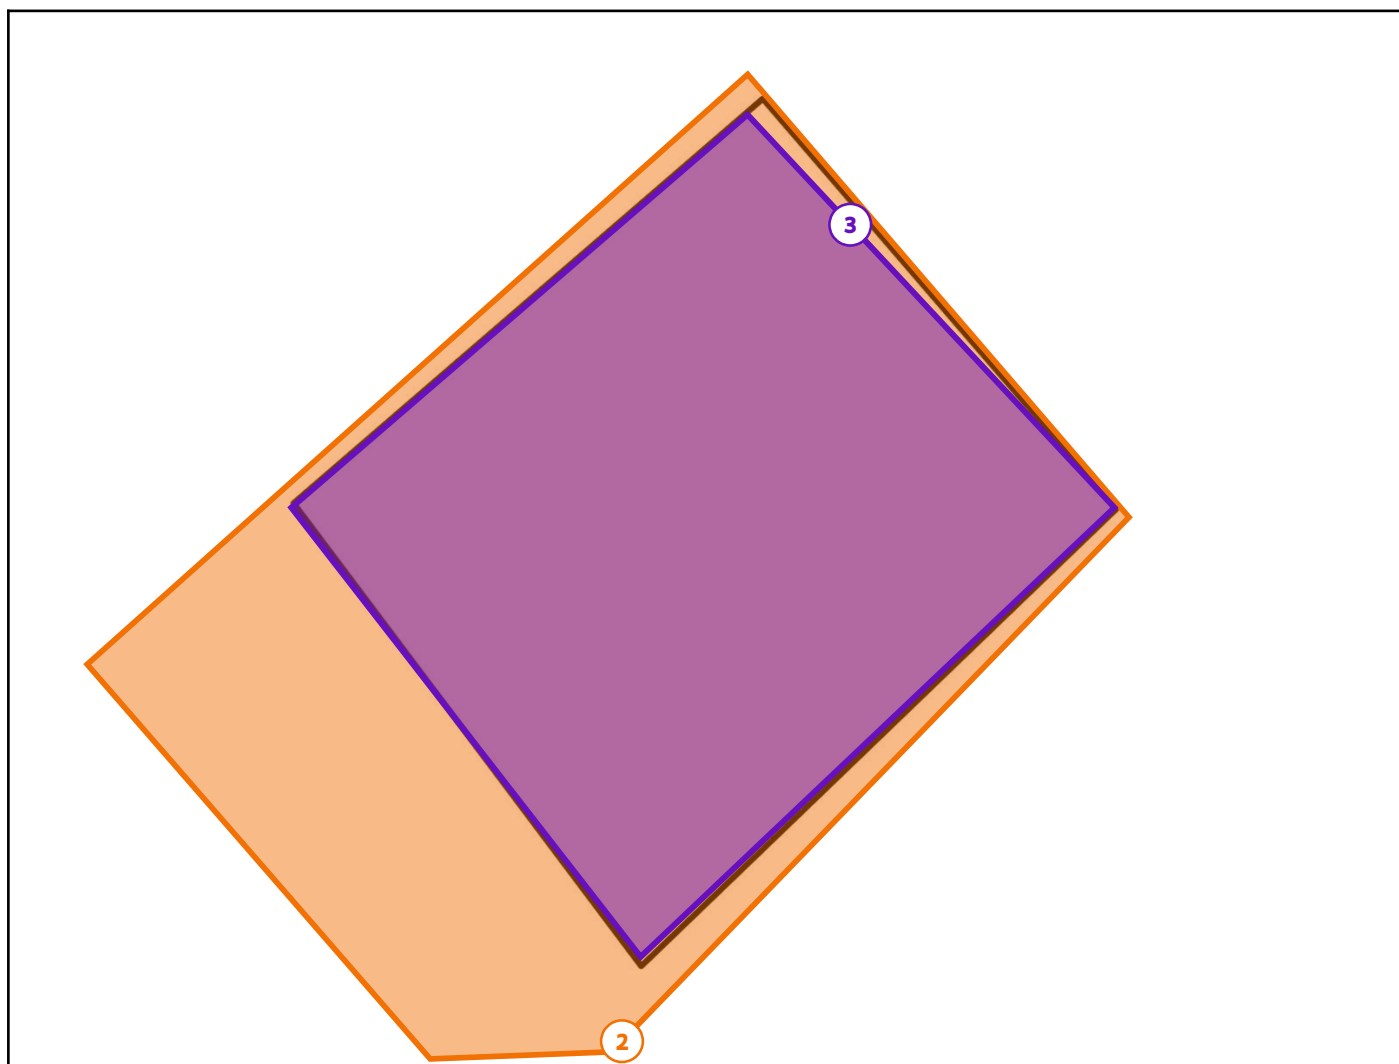
Plan 2.1: Vervallen schuur rechts

Beschrijving	Type	Actie
2. Golfplaat vervallen schuur	Asbestmateriaal	Verwijderen
3. Woning en schuur	Beperking	-

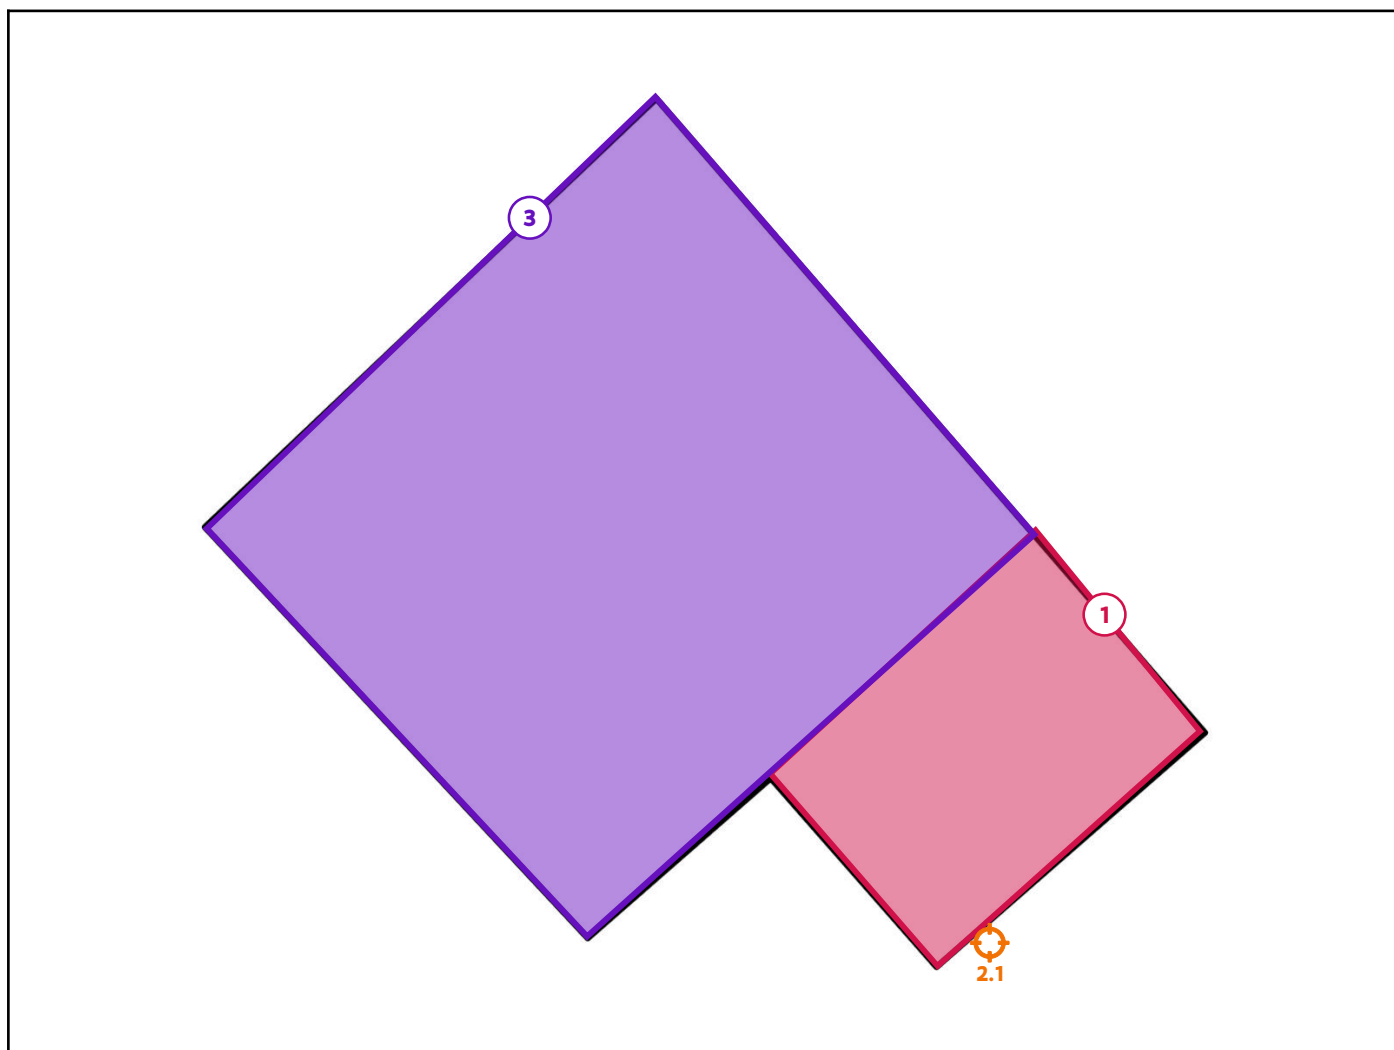
Plan 3.1: Vervallen schuur links

Beschrijving	Type	Actie
1. Losliggende gebroken stukken golfplaat	Asbestmateriaal	Dringend verwijderen
2. Golfplaat vervallen schuur	Asbestmateriaal	Verwijderen
2.1 Code: 2	Puntmonster	-
3. Woning en schuur	Beperking	-

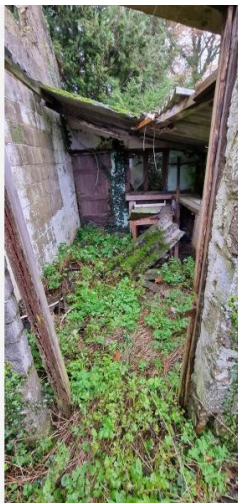
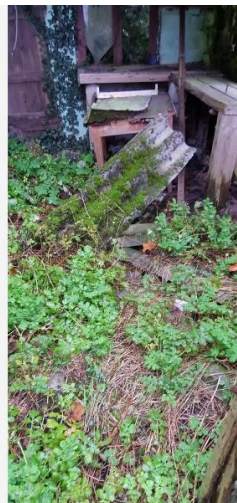
Fiche 1: Losliggende gebroken stukken golfplaat

Asbestmateriaal - afvalstof

Overzichtsfoto

Detailfoto

Beschrijving	Losliggende gebroken stukken golfplaat
Type afvalstof	Betreft resten (contaminatie) van verwerking of beschadiging
Type resten (contaminatie)	<ul style="list-style-type: none">• Stukken, fragmenten (vermengd in materiaal)
Besmette materialen	<ul style="list-style-type: none">• Organisch materiaal (mos, mest, vegetatie, ...)• Steenslag, puin of grond en stenen
Bron van de resten	Vervallen golfplaten dak
Omgeving	Buiten
Primaire drager	Schuin dak
Gebondenheid resten	Hecht
Hoeveelheid (gewicht - aantal)	<ul style="list-style-type: none">• 20,00 kg - 1 stuk
Totaal gewicht	20,00 kg
Eenvoudig bereikbaar	Ja
Identificatiemethode	Vaststelling zonder monsternamen

Dringend verwijderen

- Verwijder het asbestafval.

- Eenvoudige handelingen: mag via doe-het-zelf of door werknemer(s) met opleidingsattest eenvoudige handelingen
Mits de nodige persoonlijke beschermingsmiddelen en correcte handelswijze kan dit veilig worden verwijderd.

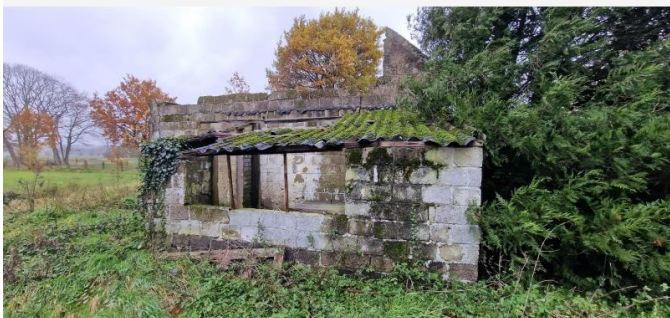
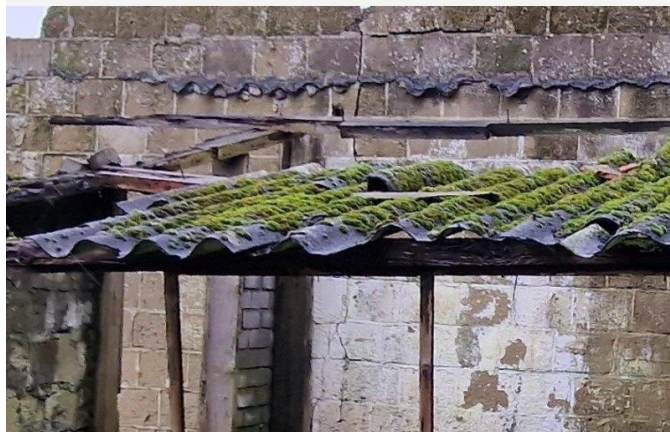
Overzichtsfoto

Detailfoto

Eindbeoordeling materiaalrisico	Verhoogd materiaalrisico en/of verhoogde kans op vezelvrijgave
---------------------------------	--

Gebondenheid	Categorie 1: hechtgebonden in oorsprong
Asbestsoort (vezeltype)	Crocidoliet aanwezig
Asbestconcentratie	Laag (< 50%)
Afschermingsgraad van het gehele materiaal	Geheel of deels vrij aan de buitenlucht
Toestand van het materiaal	Matig beschadigd, matig verweerd

#	Type	Referentie	Resultaat
2.1	Puntmonster	2	Chrysotiel, Crocidoliet

Beschrijving	Golfplaat vervallen schuur
Omgeving	Buiten
Primaire drager	Schuin dak
Asbestmateriaal	Dak- en gevelbekleding - Golfplaat
Bindmiddel van asbestmateriaal	Cement
Gebondenheid op basis van bindmiddel	Hecht

Hoeveelheid (oppervlakte - aantal)	<ul style="list-style-type: none">• 25,00 m² - 1 stuk
Totale oppervlakte	25,00 m ²
Eenvoudig bereikbaar	Nee <ul style="list-style-type: none">• Verwijdering tast de bouwkundige integriteit aan.
Bevestigingswijze	<ul style="list-style-type: none">• Genageld, geniet
Identificatiemethode	Vaststelling met monstername
Destructieve handeling voor identificatie	Nee

Het asbestmateriaal valt onder de mijlpaal van 2034.

[Verwijderen](#)

- Zorg voor een veilig beheer en verwijder dit asbestmateriaal wanneer het bij werken eenvoudig bereikbaar wordt. Controleer de toestand jaarlijks op wijzigingen.
- Verwijder dit asbestmateriaal zo snel mogelijk. Volg de toestand goed op.

- Eenvoudige handelingen: mag via doe-het-zelf of door werknemer(s) met opleidingsattest eenvoudige handelingen
Mits de nodige persoonlijke beschermingsmiddelen en correcte handelswijze kan dit veilig worden verwijderd.

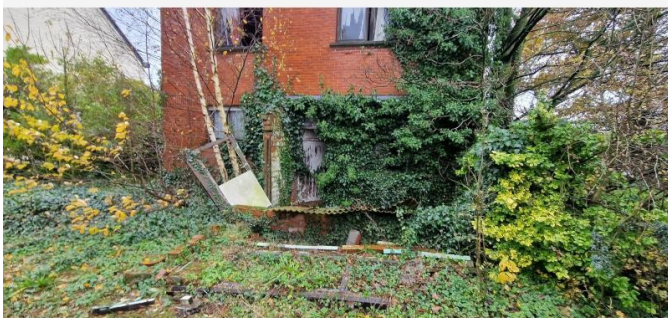
Situeringfoto

Permanente beperking

Reden: Het onderzoek kan niet uitgevoerd worden binnen de bepalingen van de Welzijnswet

Uitleg van de asbestdeskundige: De woning en de schuur zijn in vervallen toestand.

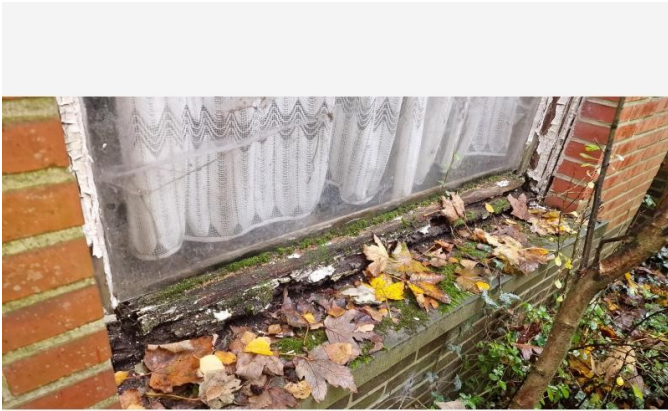
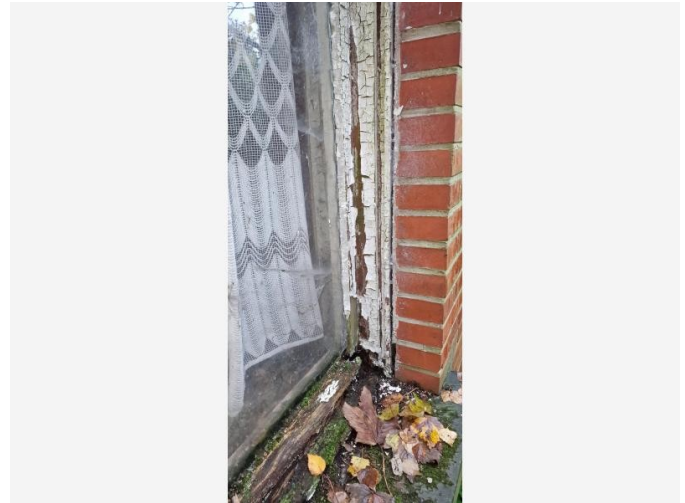
Fiche 4: Mastiek

Geen asbest

Overzichtsfoto

Detailfoto

#	Type	Referentie	Resultaat
4.1	Puntmonster	1	Geen asbest

Beschrijving	Mastiek
Omgeving	Buiten
Primaire drager	Wandopening verticaal (raam, deur, ...)
Bindmiddel van materiaal	Kitten, mastiek, pasta
