# Asbestinventarisatetest

43352F0595/00A000

Attestnummer : 20231109-000322.000

## Zone 1: Stalling

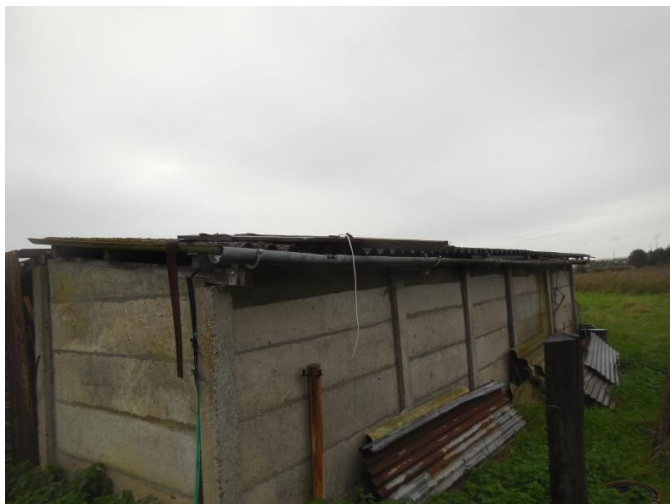
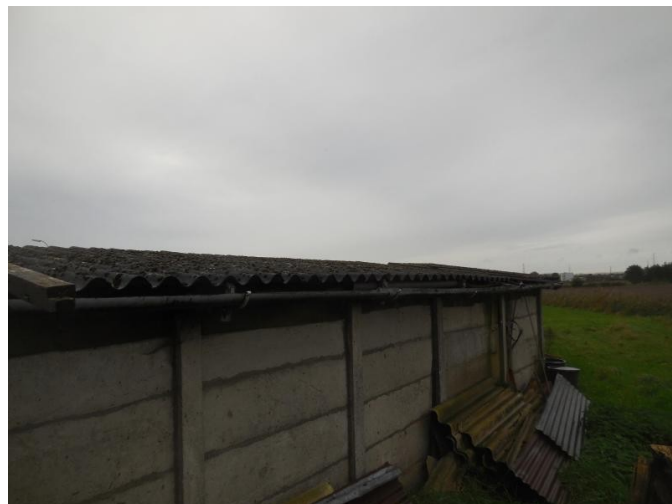
Overzichtsfoto

Eindbeoordeling materiaalrisico	Hoog materiaalrisico en/of hoge kans op vezelvrijgave
---------------------------------	---

Gebondenheid	Categorie 1: hechtgebonden in oorsprong
Asbestsoort (vezeltype)	Crocidoliet aanwezig
Asbestconcentratie	Laag (< 50%)
Afschermingsgraad van het gehele materiaal	Geheel of deels (ook) vrij aan de binnenlucht
Toestand van het materiaal	Matig beschadigd, matig verweerd

Beschrijving	Golfplaten dak stalling
Omgeving	Grenst aan binnen- en buitenlucht
Primaire drager	Schuin dak
Asbestmateriaal	Dak- en gevelbekleding - Golfplaat
Bindmiddel van asbestmateriaal	Cement
Gebondenheid op basis van bindmiddel	Hecht
Hoeveelheid (oppervlakte - aantal)	• 12,00 m <sup>2</sup> - 1 stuk
Totale oppervlakte	12,00 m <sup>2</sup>
Eenvoudig bereikbaar	Ja

<b>Bevestigingswijze</b>	<ul style="list-style-type: none"><li>• Genageld, geniet</li></ul>
<b>Identificatiemethode</b>	Vaststelling zonder monstername
<b>Destructieve handeling voor identificatie</b>	Nee

Het asbestmateriaal valt onder de mijlpaal van 2034.

**Dringend verwijderen**

- Verwijder dit asbestmateriaal zo snel mogelijk. Volg de toestand goed op.
- Hemelwater dat afspoelt van asbestcement daken of gevels kan asbestdeeltjes bevatten. Gebruik het enkel voor gesloten circuits (bv. spoelen toiletten). Reinig na het vervangen van het dak of de gevel de dakgoten en regenwaterput of -ton om asbesthoudend sediment of slib te verwijderen

- Eenvoudige handelingen: mag via doe-het-zelf of door werknemer(s) met opleidingsattest eenvoudige handelingen  
Hechtgebonden buitentoepassing die makkelijk kan verwijderd worden mits de nodige beschermingsmaatregelen zoals een FFP3 masker en geschikt beschermingspak. U mag enkel beschadigd of verweerd asbest verwijderen indien: er niemand anders in de buurt is; de asbesttoepassing niet verder beschadigd raakt of vergruist.

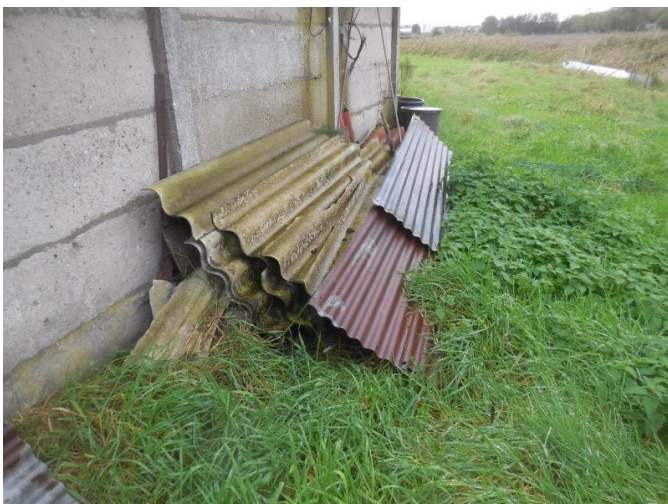
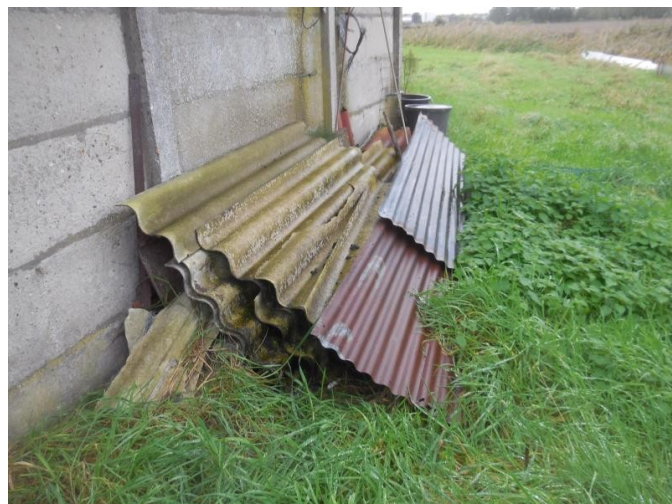
Overzichtsfoto

Beschrijving	Afval golfplaten
Type afvalstof	Betreft stock-voorraad of gedemonteerde asbestmaterialen
Aanwezige resten	Asbesthoudende golfplaten
Omgeving	Buiten
Primaire drager	Bodem
Asbestmaterialen	<ul style="list-style-type: none"><li>• Verloren bekisting - Golfplaat</li></ul>
Bindmiddel van asbestmateriaal	Cement
Gebondenheid op basis van bindmiddel	Hecht
Hoeveelheid (gewicht - aantal)	<ul style="list-style-type: none"><li>• 34,00 kg - 1 stuk</li></ul>
Totaal gewicht	34,00 kg
Eenvoudig bereikbaar	Ja
Identificatiemethode	Vaststelling zonder monstername

**Dringend verwijderen**

- Verwijder het asbestafval.

- Eenvoudige handelingen: mag via doe-het-zelf of door werknemer(s) met opleidingsattest eenvoudige handelingen  
Hechtgebonden buitentoepassing die makkelijk kan verwijderd worden mits de nodige beschermingsmaatregelen zoals een FFP3 masker en geschikt beschermingspak. U mag enkel beschadigd of verweerd asbest verwijderen indien: er niemand anders in de buurt is; de asbesttoepassing niet verder beschadigd raakt of vergruist.
