Asbestinventarisatetest

Zwaluwstraat 16, 9940 Evergem

Attestnummer : **20240507-000416.000**

Zone 1: Woning

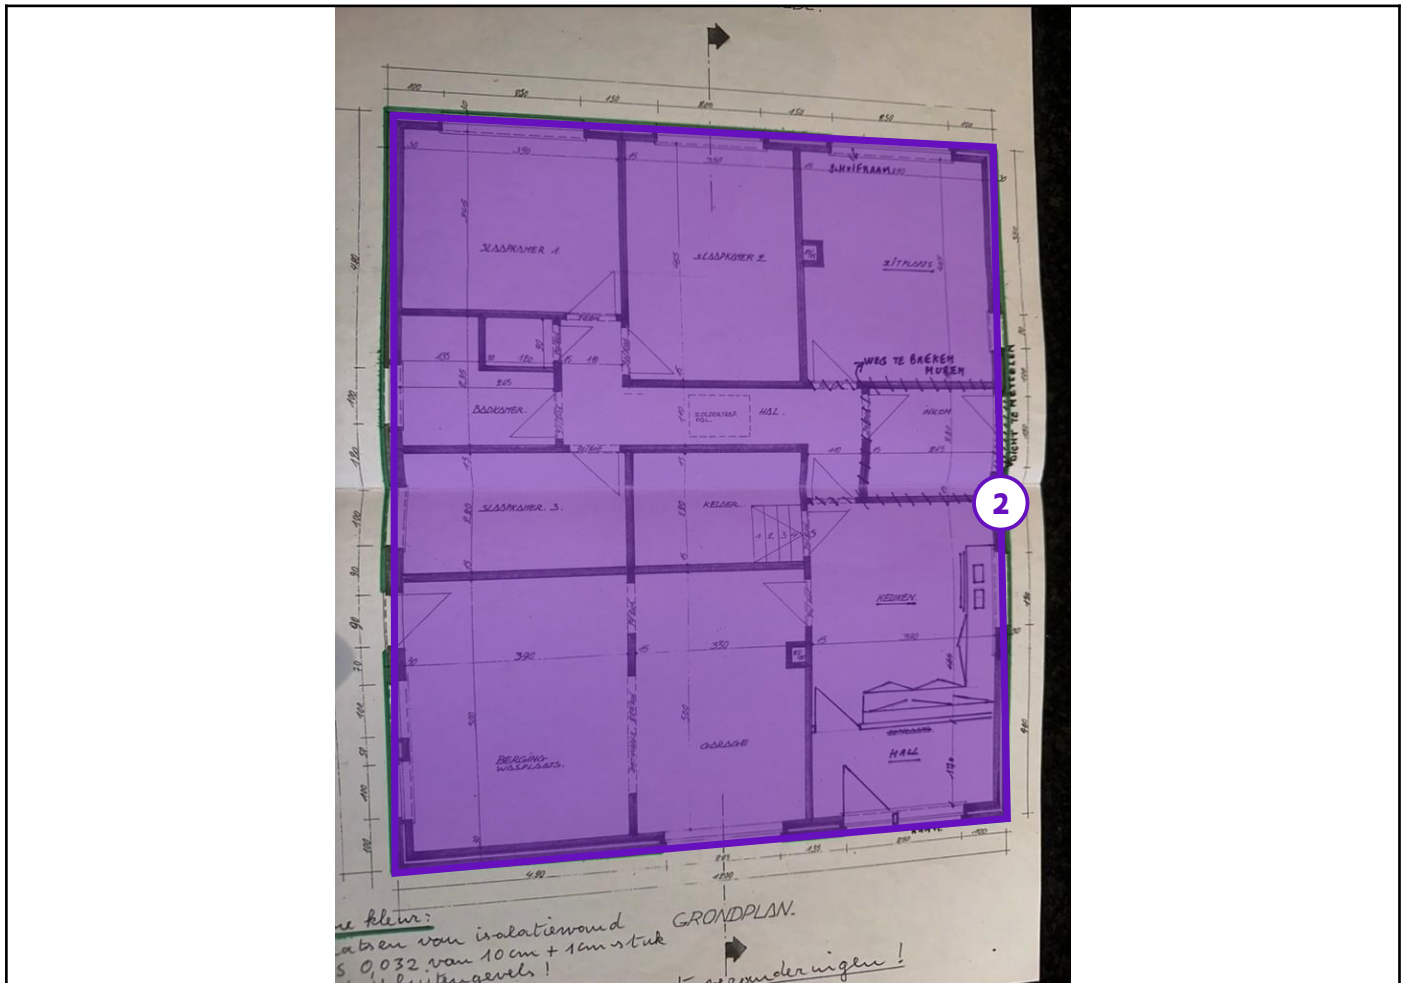
Plan 1.2: Grondplan

Beschrijving	Type	Actie
2. Geen pleister plafonds	Advies	-

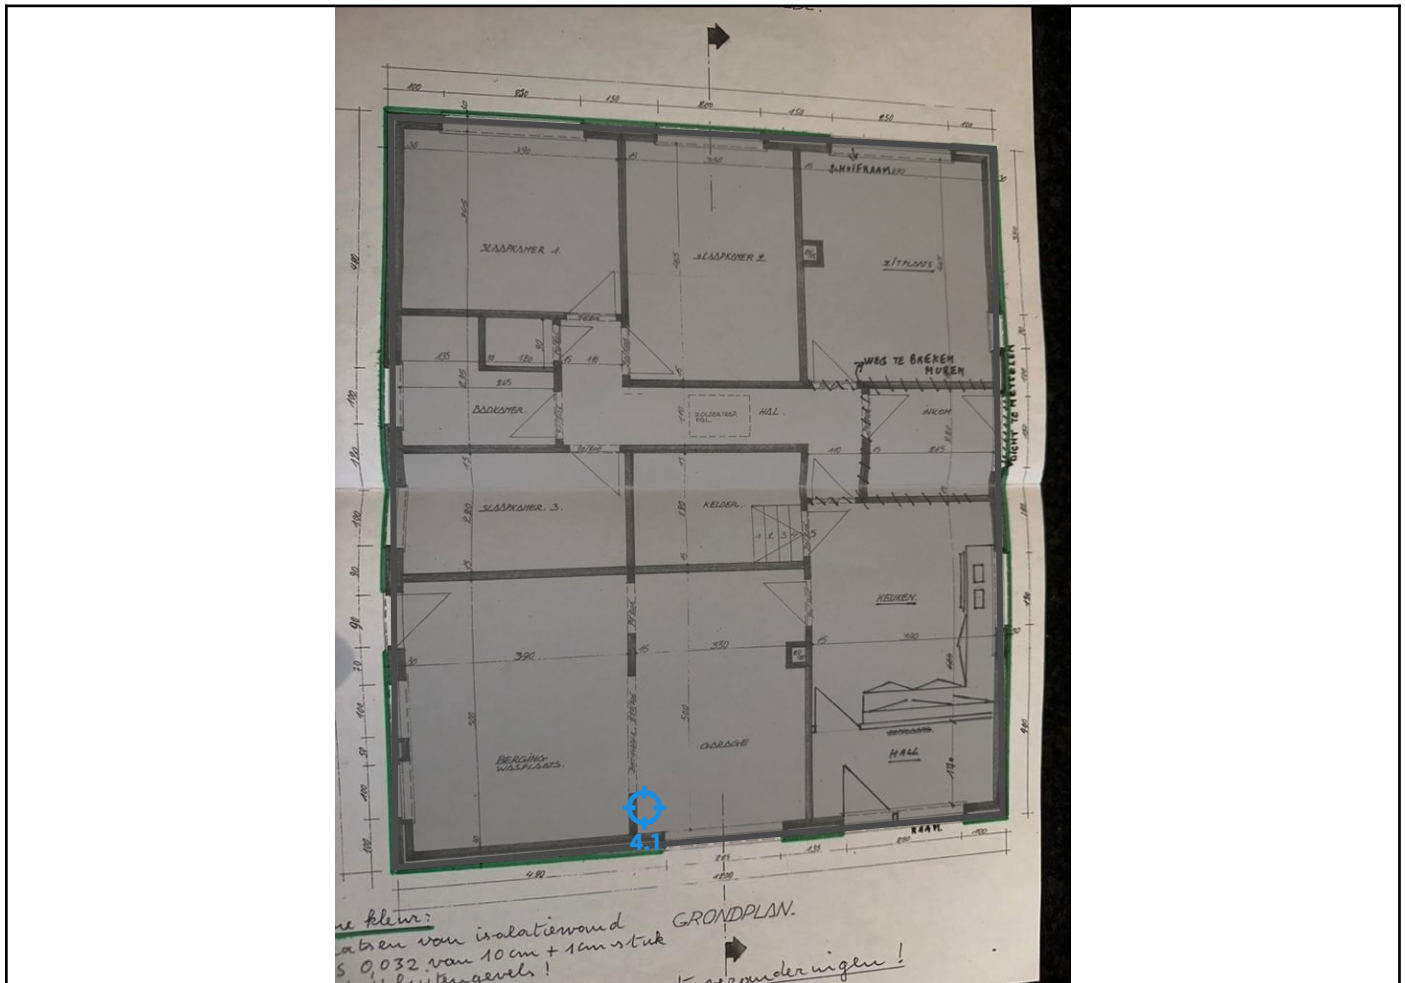
Plan 1.3: Roofing dak

Beschrijving	Type	Actie
4. Dak woning roofing	Geen asbest	-
4.1 Code: 2	Puntmonster	-

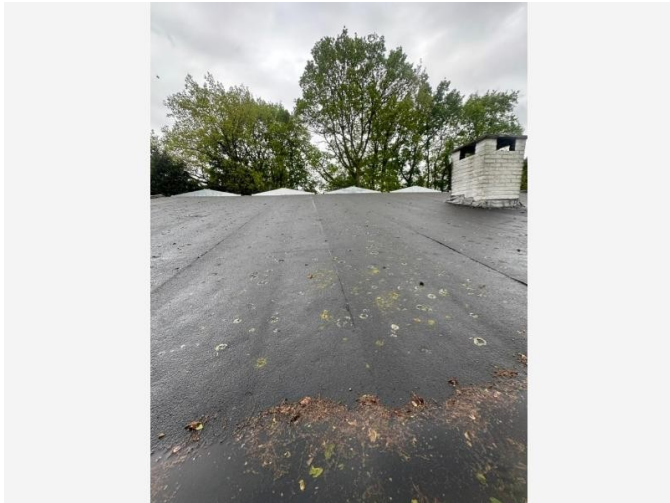
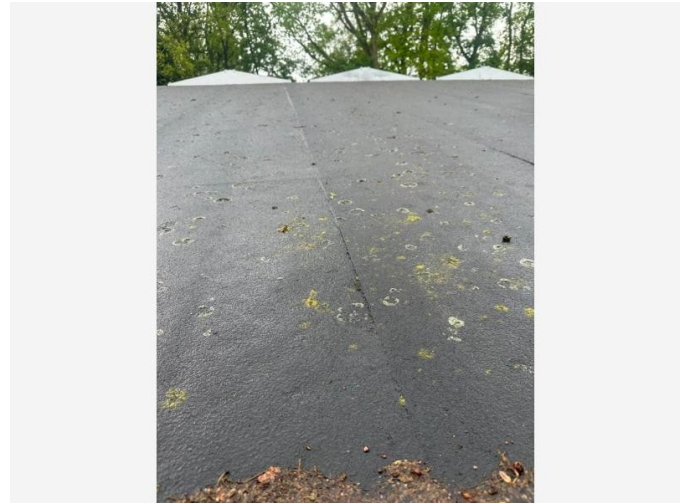
Geen asbest

#	Type	Referentie	Resultaat
4.1	Puntmonster	2	Geen asbest

Beschrijving	Dak woning roofing
Omgeving	Buiten
Primaire drager	Plat dak
Bindmiddel van materiaal	Bitumen (roofing, teer, asfalt)

Gebondenheid op basis van bindmiddel	Hecht
Hoeveelheid (oppervlakte - aantal)	<ul style="list-style-type: none"> • 150,00 m² - 1 stuk
Totale oppervlakte	150,00 m ²
Identificatiemethode	Vaststelling met monstername
Destructieve handeling voor identificatie	Nee
Opmerking	Bij aflevering van het attest is de hoeveelheid zonder enige waarborg van oppervlakte en het verschil in min of meer tussen de werkelijke en de ingevoerde oppervlakte of gewicht ook al overtrof dit verschil 100%.
