Asbestinventarisatetest

43018A0531/00G000

Attestnummer : 20240916-000320.000

Zone 1: Magazijn

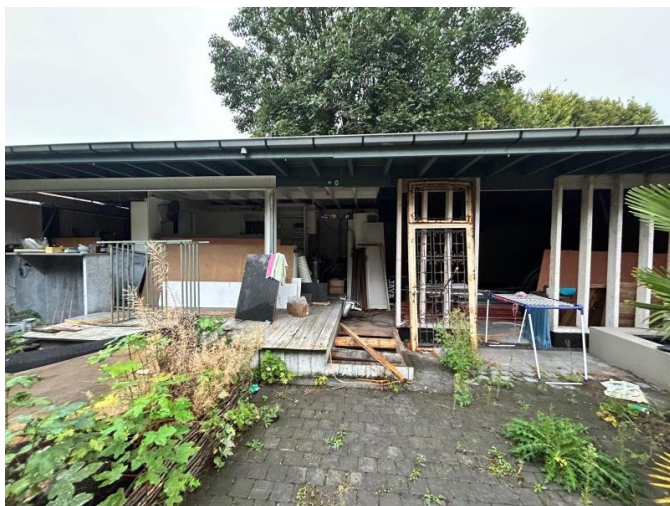
Situeringfoto

Uitgesloten van inspectie

Bouwjaar: 2021

Constructies gebouwd vanaf 2001 moeten niet onderzocht worden

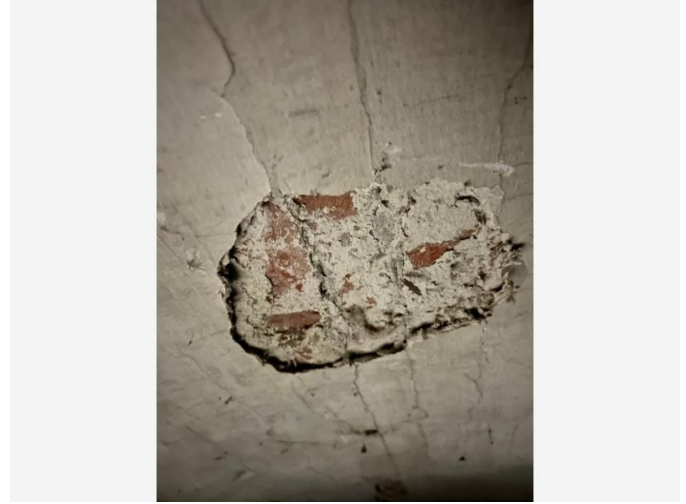
Fiche 3: Pleisterwerk Plafond

Overzichtsfoto

Detailfoto

Geen asbest

#	Type	Referentie	Resultaat
3.1	Mengmonster	1) Pleisterwerk plafond	Geen asbest

Beschrijving	Pleisterwerk Plafond
Omgeving	Binnen
Primaire drager	Plafond
Bindmiddel van materiaal	Gips - kalk
Gebondenheid op basis van bindmiddel	Niet-hechtgebonden
Hoeveelheid (oppervlakte - dikte - aantal)	• 10,00 m ² - 1,00 cm - 20 stuks
Totaal volume	2,00 m ³
Identificatiemethode	Vaststelling met monstername
Destructieve handeling voor identificatie	Nee
Opmerking	De aangegeven hoeveelheid is een benadering.
