Asbestinventarisatetest

Ooststraat 33, 9961 Assenede

Attestnummer : 20230610-000130.000

Niet-asbestveilig

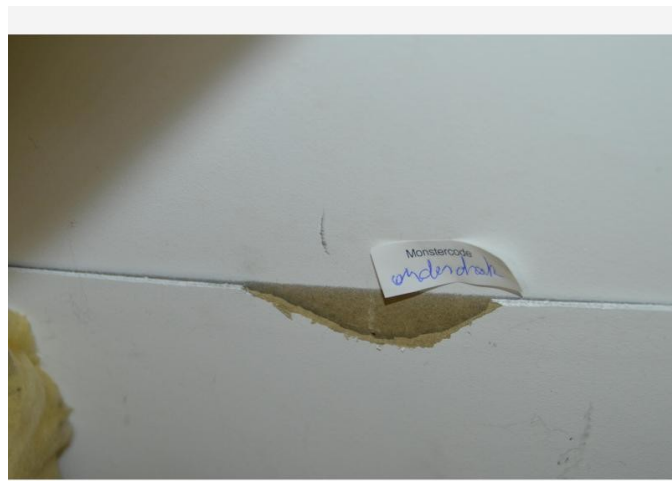
Overzichtsfoto

Eindbeoordeling materiaalrisico	Zeer laag materiaalrisico en/of zeer lage kans op vezelvrijgave
---------------------------------	---

Gebondenheid	Categorie 1: hechtgebonden in oorsprong
Asbestsoort (vezeltype)	Alleen chrysotiel
Asbestconcentratie	Laag (< 50%)
Afschermingsgraad van het gehele materiaal	Stootvaste afscherming of omkasting
Toestand van het materiaal	Licht beschadigd, licht verweerd. Intact materiaal type Pical – asbestboard of categorie III 'gebondenheid'

#	Type	Referentie	Resultaat
1.1	Puntmonster	onderdak platen	Chrysotiel

Beschrijving	onderdakplaat van het hellende dak
Omgeving	Buiten
Primaire drager	Schuin dak
Asbestmateriaal	Dak- en gevelbekleding - Plaat
Bindmiddel van asbestmateriaal	Cement

Gebondenheid op basis van bindmiddel	Hecht
Hoeveelheid (oppervlakte - dikte - aantal)	<ul style="list-style-type: none"> • 195,00 m² - 0,40 cm - 1 stuk
Totaal volume	0,78 m ³
Eenvoudig bereikbaar	<p>Nee</p> <ul style="list-style-type: none"> • Het asbestmateriaal is bedekt (uitgezonderd laag verf, coating, behang, kunststof, textiel) en het wegnemen van het bedekkende materiaal kan niet zonder het bedekkende materiaal te beschadigen.
Bevestigingswijze	<ul style="list-style-type: none"> • Geklemd
Identificatiemethode	Vaststelling met monstername
Destructieve handeling voor identificatie	Nee

Verwijderen

- Zorg voor een veilig beheer en verwijder dit asbestmateriaal wanneer het bij werken eenvoudig bereikbaar wordt. Controleer de toestand jaarlijks op wijzigingen.

- Eenvoudige handelingen: mag via doe-het-zelf of door werknemer(s) met opleidingsattest eenvoudige handelingen
Dek de zoldervloer af met plastic folie. Draag de nodige beschermingsmiddelen (mondmasker ffp3, handschoenen, tyvec); Verwijder de dakpannen. Fixeer het plaatmateriaal , de asbesthoudende platen één voor één en in hun geheel verwijderen. Niet gooien, niet breken. Reinig nadien de draagstructuur met vochtige doeken (+ hepa stofzuiger kan niet gehuurd worden dus voor een particulier niet mogelijk .)

Indien het werk uitbesteed wordt aan een dakwerker, dan moeten alle werknemer(s) beschikken over een opleidingsattest eenvoudige handelingen 8u.

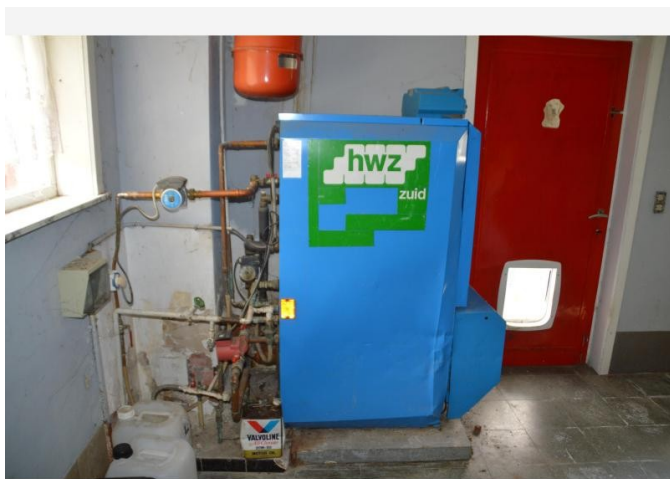
Vrije foto

De AID-online website geeft geen informatie of de Buderus CV-ketel S115-28T. Wel leert de site dat geen asbest meer verwerkt werd in Buderus ketels na 1993. De ketel in de woning is van 1997, dus mogen we aannemen dat de ketel niet asbestverdacht is.

Identificatiemethode	Redelijk vermoeden
Primaire drager	Ruimteverwarming

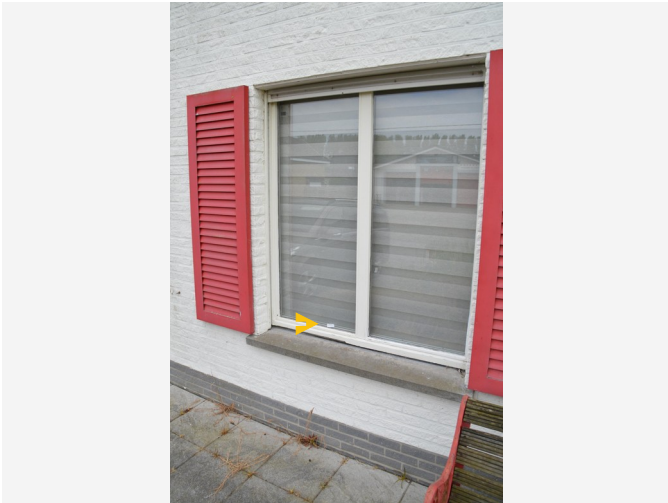
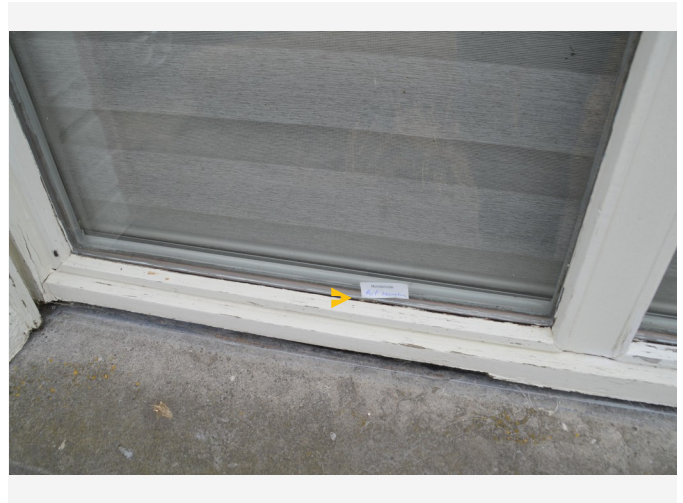
Fiche 4: kit ramen

Geen asbest

#	Type	Referentie	Resultaat
4.1	Mengmonster	kit raam	Geen asbest

Beschrijving	kit ramen
Omgeving	Buiten
Primaire drager	Wandopening verticaal (raam, deur, ...)
Bindmiddel van materiaal	Kitten, mastiek, pasta

Gebondenheid op basis van bindmiddel	Hecht
Hoeveelheid (gewicht - aantal)	• 4,00 kg - 1 stuk
Totaal gewicht	4,00 kg
Identificatiemethode	Vaststelling met monstername
Destructieve handeling voor identificatie	Nee

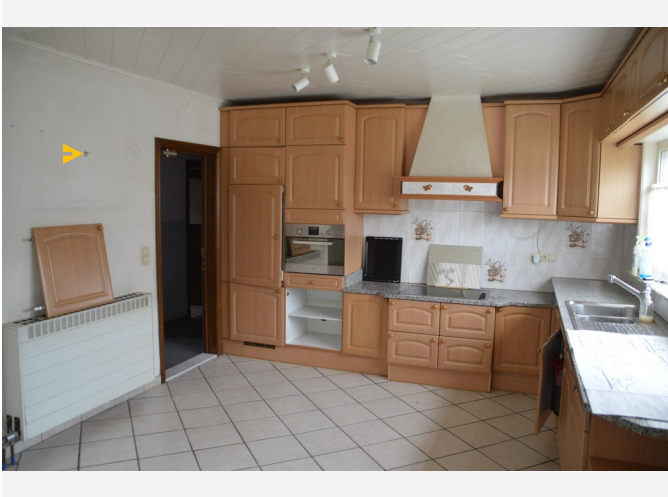
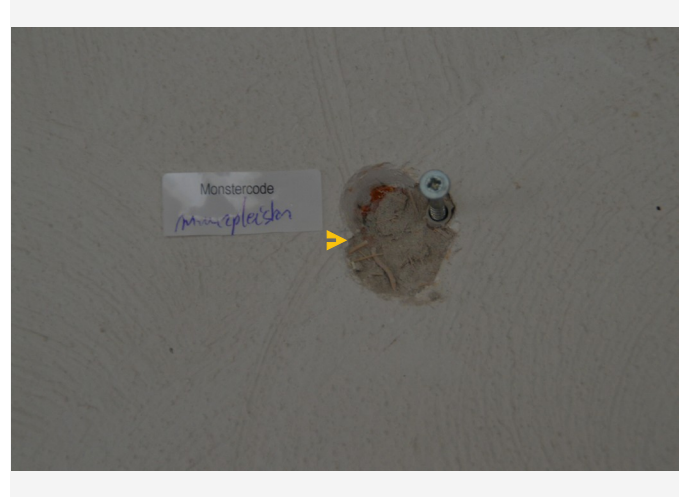
Fiche 5: muurpleister

Geen asbest

#	Type	Referentie	Resultaat
5.1	Mengmonster	muurpleister	Geen asbest

Beschrijving	muurpleister
Omgeving	Binnen
Primaire drager	Binnenwand
Bindmiddel van materiaal	Gips - kalk

Gebondenheid op basis van bindmiddel	Niet-hechtgebonden
Hoeveelheid (oppervlakte - dikte - aantal)	• 395,00 m ² - 1,00 cm - 1 stuk
Totaal volume	3,95 m ³
Identificatiemethode	Vaststelling met monstername
Destructieve handeling voor identificatie	Nee
