## Verkoop [Afd 8.4.2]

### Niet conform

**Verslagnummer:** 15/29092022/15966/1/1

Lindestraat 22, 9300, Aalst (België)

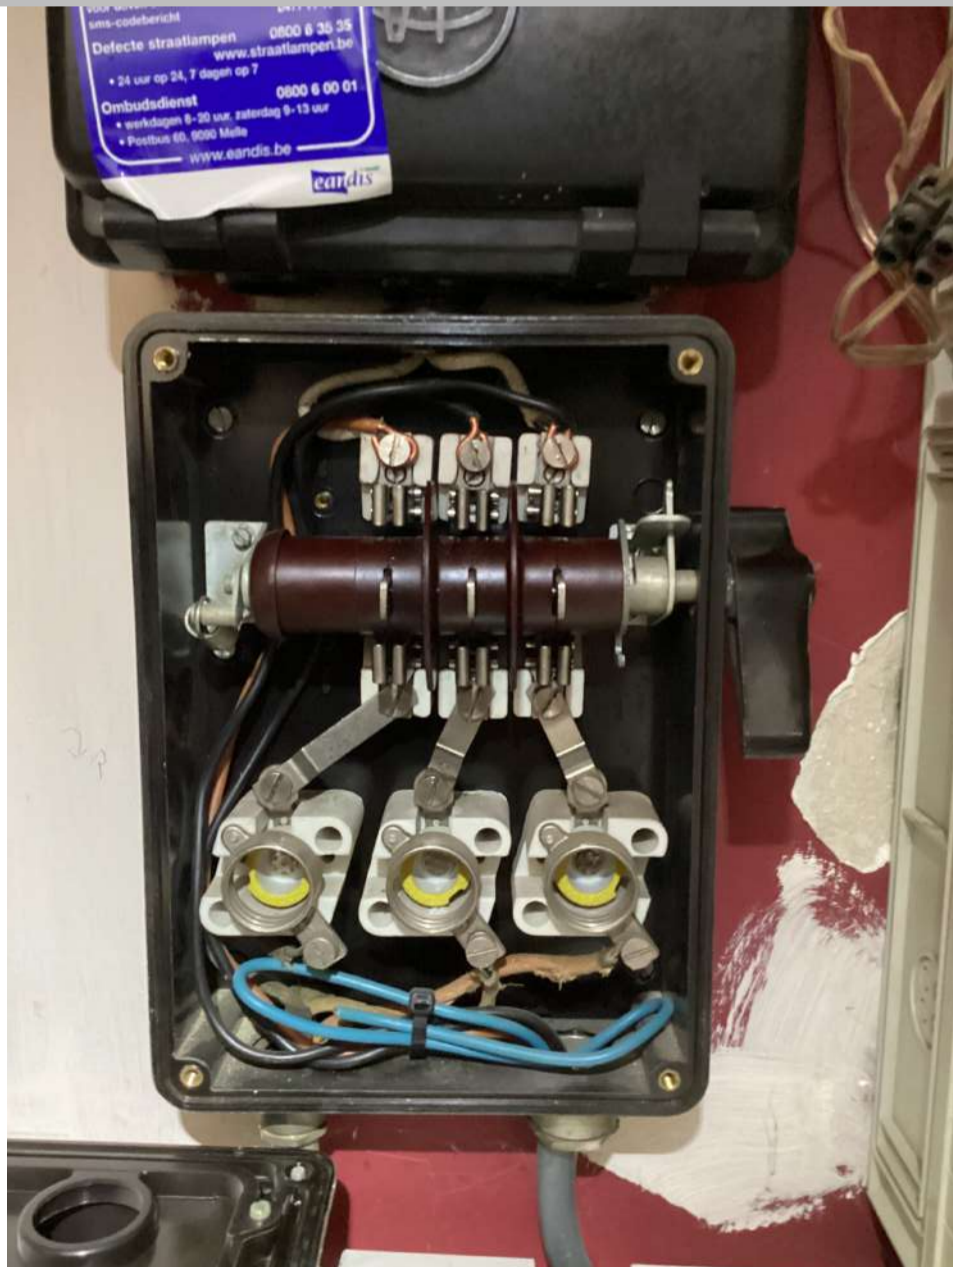
## Elektrisch bord

- Het gehele aardingsstelsel is niet conform. – Afd 5.4.2
- De continuïteit van de PE, de stationaire toestellen klasse 1 en/of de equipotentiale verbindingen is niet verwezenlijkt. oAfd 4.2.4.3

- De aarding van de stopcontacten zijn niet aangesloten op de aardingsgeleider. oAfd 5.3.5.2.b
- Het verdeelbord is niet conform. – oAfd 5.3.5.1 ; oAfd 4.2.2.1.b

- Het ontbreekt het hoofdbord aan een hoofdschakelaar om de 3 fasen en eventueel de nulleider gelijktijdig te onderbreken en deze functie kan slechts worden uitgevoerd door de stroomverbreker dewelke niet is ontworpen om secties te scheiden. oAfd 5.3.5.2.b

- De houders van de penautomaten zijn niet uitgerust met een kaliberstuk. – oAfd 5.3.5.5.a
- Aansluitingen en samenvoegingen, verbindingen of aftakkingen van kabels werden niet uitgevoerd in overeenstemming met de regels van de kunst. – oAfd 5.1.1.2; Afd 1.4.1 - 1.4.2; Afd 5.2.6

- De VTMB kabel is vast gemonteerd, wat niet toegelaten is. – Afd 2.7.1; oAfd 5.2.9.5; Afd 5.2.9
- Stopcontacten met randaarding zijn niet conform.
- De volledige installatie is niet conform met de richtlijnen van Boek 1 .Een volledige herziening van de gehele installatie is vereist.Na de voltooiing van de aanpassingswerken, is een nieuwe controle vereist.
