Keuringsverslag van een elektrische laagspanning- en zeer lage spanningsinstallatie

NIET CONFORM

Datum keuring: 18/01/2024

Controlebezoek van een oude huishoudelijke elektrische installatie van een wooneenheid bij verkoop op vraag van de verkoper volgens (KB 08/09/2019) - AREI Boek 1- 8.4.2. en 8.2.1. en 4.2.4.3.

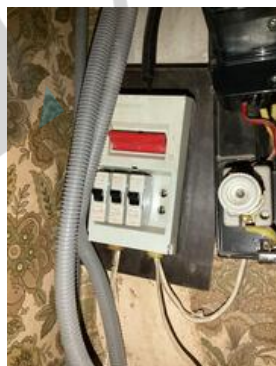
Afbeelding schakel- en verdeelbord:

15.05 De deur en/of afschermplaat van het schakelbord dient (terug)geplaatst worden. Aanraking van onder spanning staande delen mogelijk. (Boek 1 Afdeling 5.1.4. en 5.3.5.1.A. en 4.2.2.3.)

15.07 Verdeelbord dient vervangen te worden, de beschermingsgraad tegen rechthoekige aanraking is onvoldoende. (Boek 1 Onderafdeling 4.2.2.3.)

15.09 De genaakbare, naakte onder spanning staande delen zijn onvoldoende afgeschermd. (Boek 1 Afdeling 5.1.4. en 4.2.2.3.)

15.10 Niet gebruikte invoeringen van het verdeelbord zijn niet correct of onvoldoende afgedicht. (Boek 1 Afdeling 5.1.4. en 4.2.2.3.)
