Asbestinventarisatetest

Doornstraat 107, 9140 Temse

Attestnummer : 20231211-000378.000
Uitgegeven op : 11.12.2023
Geldig tot : 11.12.2033

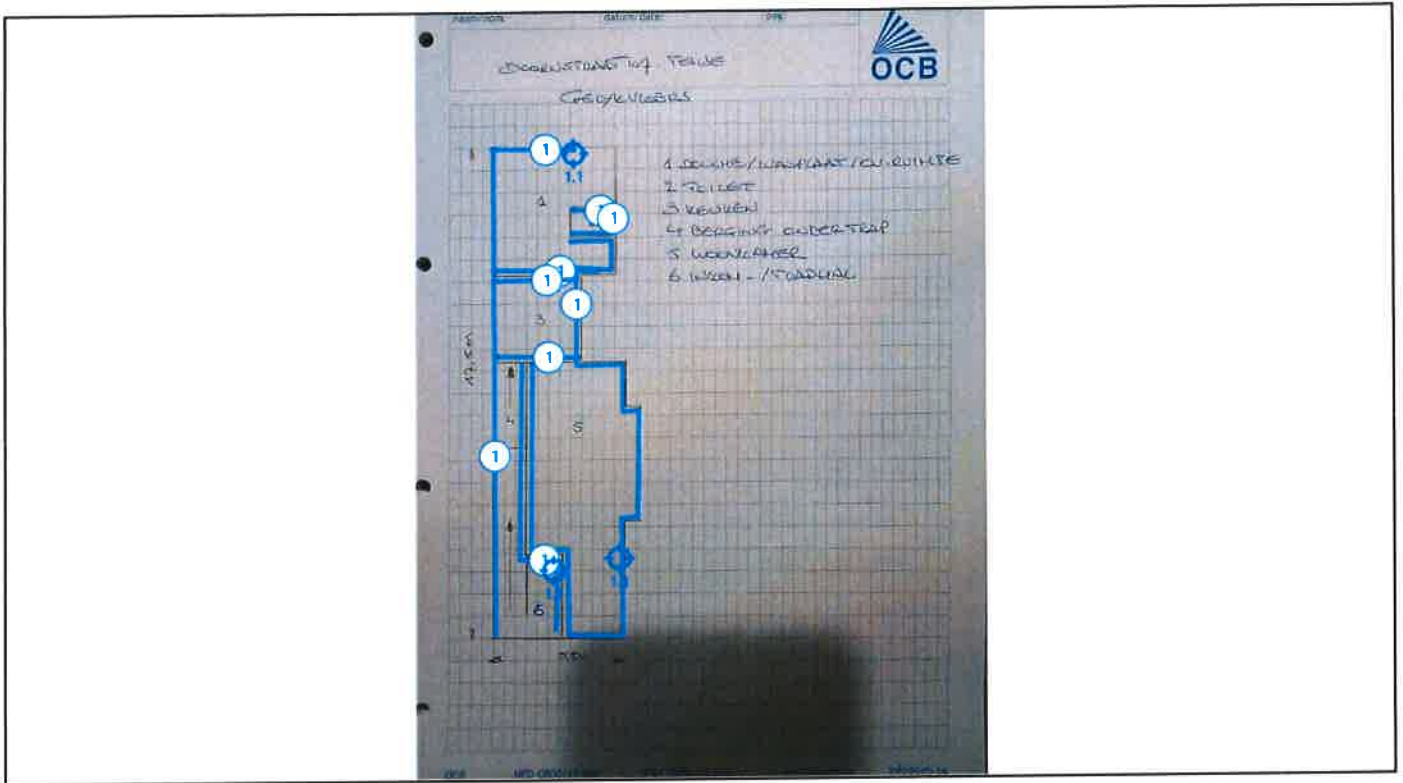
Plan 1.1: Gelijkvloers-800

| Beschrijving | Type | Actie |
|---|---|---|
| 1. Pleister wand | Geen asbest | - |
| 1.1 Code: Pleister wand | Mengmonster | - |

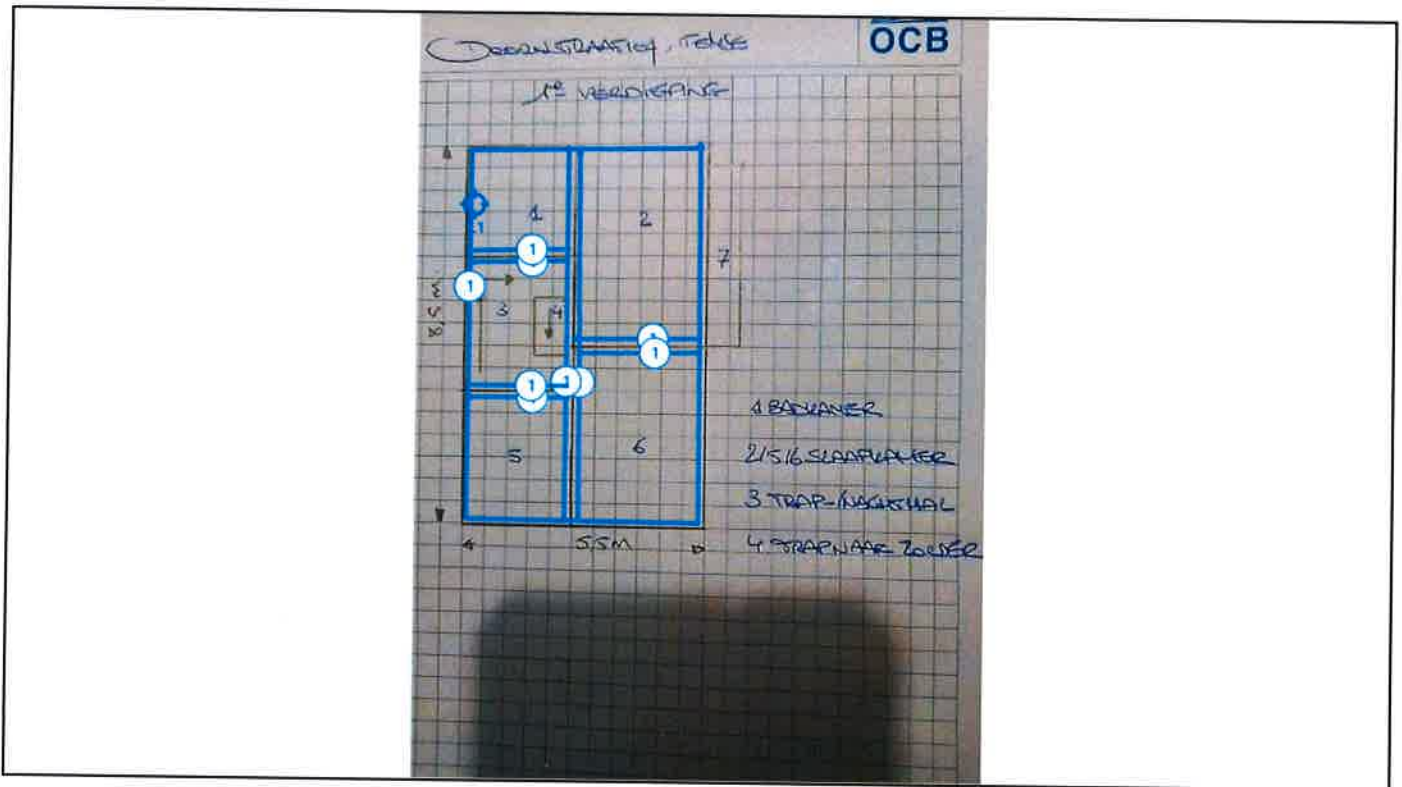
Plan 1.2: 1e verdieping-800

| Beschrijving | Type | Actie |
|---|---|---|
| 1. Pleister wand | Geen asbest | - |
| 1.1 Code: Pleister wand | Mengmonster | - |

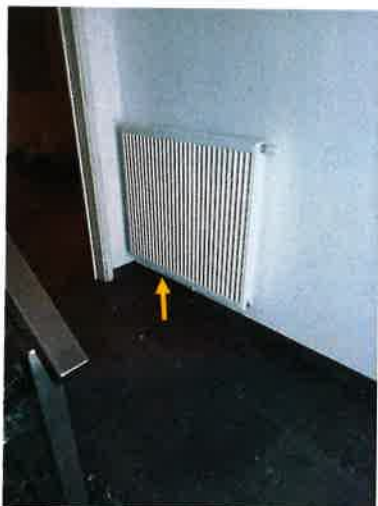
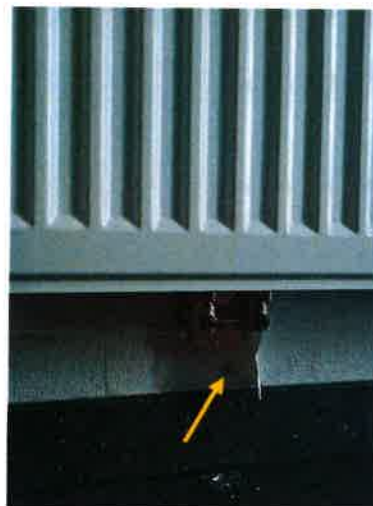
Fiche 1: Pleister wand

Overzichtsfoto

Detailfoto

Geen asbest

| # | Type | Referentie | Resultaat |
|---|---|---|---|
| 1.1 | Mengmonster | Pleister wand | Geen asbest |

| Beschrijving | Pleister wand |

| Bindmiddel van materiaal | Gips - kalk |
| Opmerking | Er werd geen pleister op de plafonds aangetroffen. |

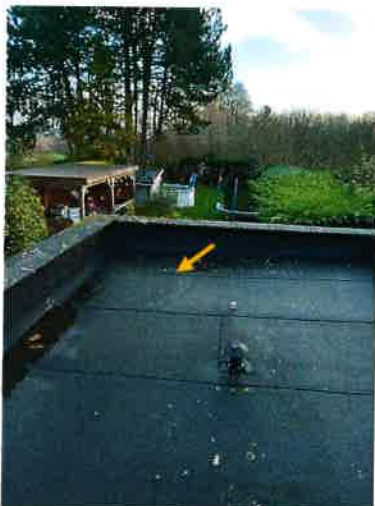
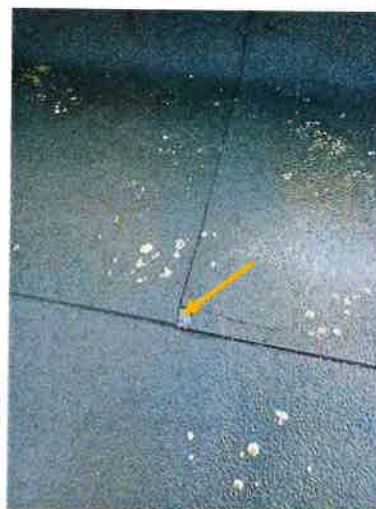
Fiche 2: Roofing op garage

Overzichtsfoto

Detailfoto

Geen asbest

| # | Type | Referentie | Resultaat |
|---|---|---|---|
| 2.1 | Puntmonster | Roofing | Geen asbest |

| Beschrijving | Roofing op garage |
| Bindmiddel van materiaal | Bitumen (roofing, teer, asfalt) |
