GEN/15/30784920/00/NL/000

040 - INSP

Elektrische installaties op laagspanning en op zeer lage spanning (Boek 1 - KB 8/09/2019) - Algemene Directie Energie

Hogevorst 30 - 9968 Assenede

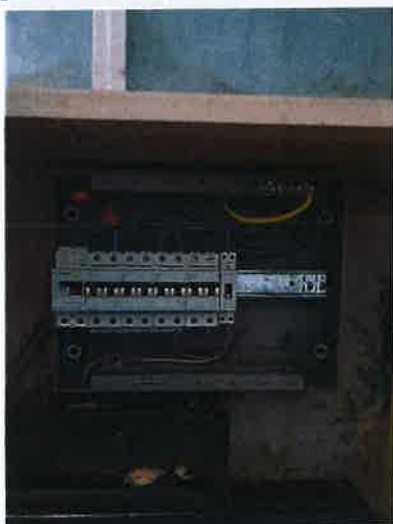
(Inwendige foto)

beschrijving schakelbord 2p 16 A automaat : 1 2p 20A automaat: 3 2p 40A 30mA : 1 Contactor : 1

Plaats Inkom aan teller

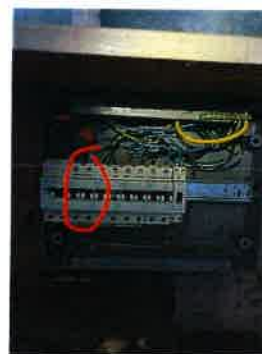
- De isolatieweerstand van deze kring is onvoldoende en dient op een waarde gebracht te worden die hoger is dan 500.000 Ohm (B1: 6.4.5.1.; B3: 6.4.5.1.).

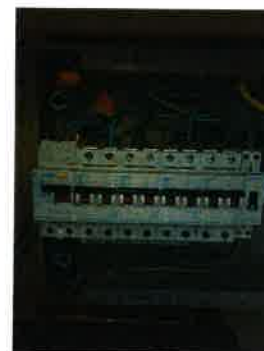
- Een afzonderlijke differentieelschakelaar met een gevoeligheid van max. 30 mA plaatsen voor de installaties van badkamer(s) of stortbadza(a)l(en) (B1: 4.2.4.3.; 7.1.6.). Zit geen 30 mA in kast

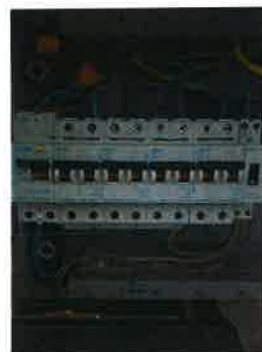
- Een afzonderlijke differentieelschakelaar met een gevoeligheid van max. 30 mA plaatsen voor wasmachine, vaatwasmachine en/of droogkast en gelijkaardige toestellen (B1: 4.2.4.3.). Zit geen 30mA in kast , ook de stopcontacten zonder aarding moeten achter 30 mA zitten

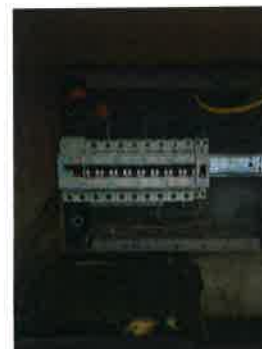
- De aanduiding van de stroomkringen en/of apparatuur, aansluitklemmen, enz. dient aangebracht of vervolledigd te worden (B1: 3.1.3.; 5.3.6.1.; 5.3.6.2. B3: 3.1.3.; 5.3.6.1.). Bv . Alfabet A , B , enz...
- In huishoudelijke installaties moet de droogkast worden gevoed door een exclusief daarvoor bestemd kring. (B1 : 5.2.1.2) Als dit er komt
- In huishoudelijke installaties moet de wasmachine worden gevoed via een exclusief daarvoor bestemde kring. (B1 : 5.2.1.2) Als dit er komt
- Een overstroombeveiliging is te voorzien op deze stroomkring(en) (B1: 4.4.1.1.; 4.4.1.2.; B2: 4.4.1.1.; 4.4.1.2.; B3: 4.4.1.1.; 4.4.1.2.). Contactor word gevoed door kam moet achter zekering zitten

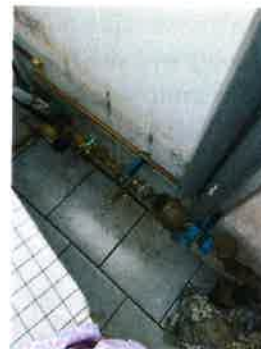
- De aansluitingen van de hoofd-equipotentiaalverbindingen (water-, gasleiding, vertrek- en terugvoerleiding van verwarming) dienen vervolledigd te worden (B1: 4.2.3.2.; B3: 4.2.3.2.). Watermeter

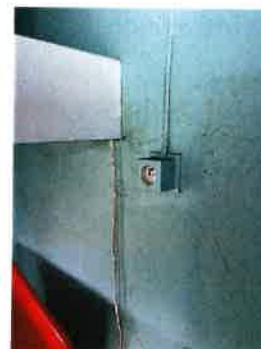
- Contactdo(o)s(zen): de aardingspen dient aangesloten te worden op de aarding van de installatie (B1: 5.3.5.2.). In keuken geen aarding, schuur ,

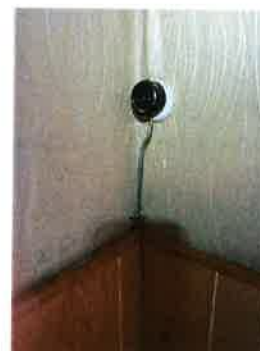
- De leiding(en) is (zijn) te bevestigen met aangepaste bevestigingsmiddelen (B1: 5.2.2.; B2: 5.2.2.; B3: 5.2.2.). Living, zolder,oversteek naar schuur en aan woning buiten ,in schuur alle kabels vastleggen,koeienstal,zolder schuur,kippenstallen alle kabels correct vastleggen,

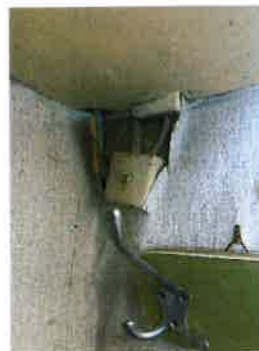
- De geleiders van het type VOB moeten in daarvoor bestemde buizen/kabelgoten geïnstalleerd worden (B1: 5.2.9.3.; 5.2.9.6.; B3: 5.2.10.4.). Trap zolder,in schuur ,

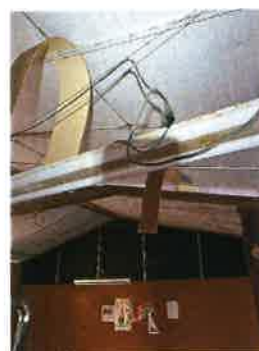
- De verbindingen verwezenlijken in verbindings- of aftakdozen, aan de klemmen van schakelaars, contactdozen, in plafonddozen van verlichtingstoestellen (B1: 5.2.6.1.; B3: 5.2.6.1.). Kippenstallen alles nakijken overal kabels die in een aftakdoos moeten zitten

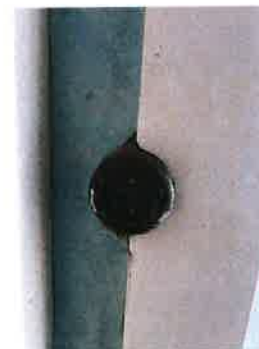
- Contactdozen, conform NBN C61-112, met kinderbeveiliging en aardingscontact plaatsen (B1: 1.4.2.3.; 4.2.2.3.; 5.3.5.2.). Over gans de woning moeten er stopcontacten zitten met kinderveiligheid ook stallen

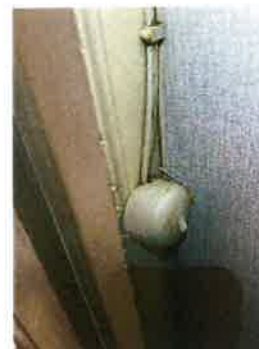
- Toestellen zonder bodem moeten bevestigd worden op aangepaste montageplaten (schakelaar, contactdoos, verlichtingstoestel,...) (B1: 4.3.3.5.; 5.3.4.2.; 5.3.5.2.; B3: 4.3.3.5.; 5.3.4.2.; 5.3.5.2.). Zolder inkom,kippenstallen,

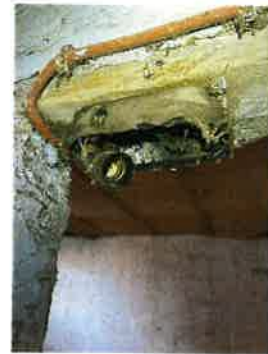
- De toestellen dienen op een correcte manier bevestigd en/of aangesloten te worden (B1: 5.1.1.1.; B2: 5.1.1.1.; B3: 5.1.1.1.). Schuur glas opzetten, ook koeienstal 2 maal glas opzetten, ook andere schuur,

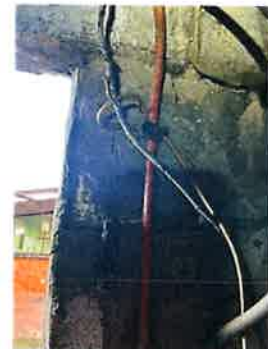
- Als de beschermingsgeleider (PE) voorzien is van een isolatie, moet deze een geel/groene kleur hebben (B1: 5.1.6.2.; 5.4.3.3.; B3: 5.1.6.2.; 5.4.3.3.). Schuur draad blauw,

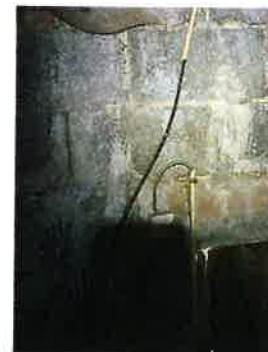
- Beschadigde leidingen dienen vervangen te worden (B1: 4.2.2.1.; B3: 4.2.2.1.). Soepel kabel van zolder schuur naar kippenstal, kippenstal kabels gedegradieerd,

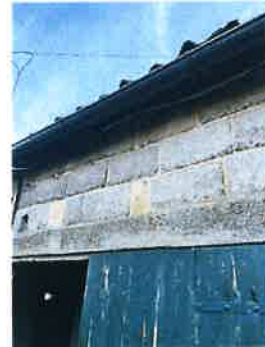
- De niet-gebruikte leidingen verwijderen of aan de uiteinden isoleren. Aan schuur

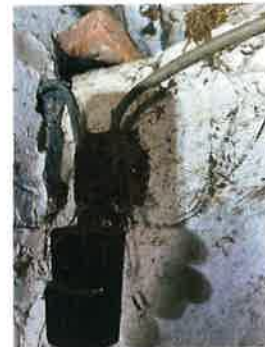
- Schakelaar, contactdoos of aftakdoos herschikken en/of opnieuw bevestigen. Schuur
