# Asbestinventarisatetest

Zandvleuge 72, 9900 Eeklo

Attestnummer : 20230206-000060.000

Uitgegeven op : 06.02.2023

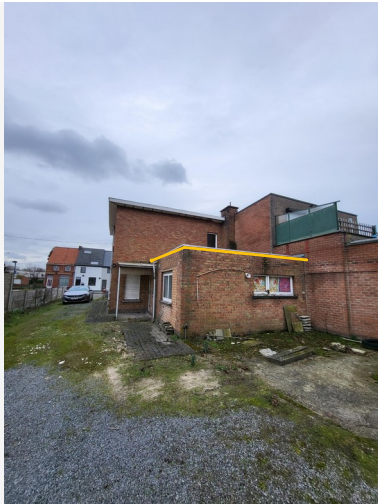
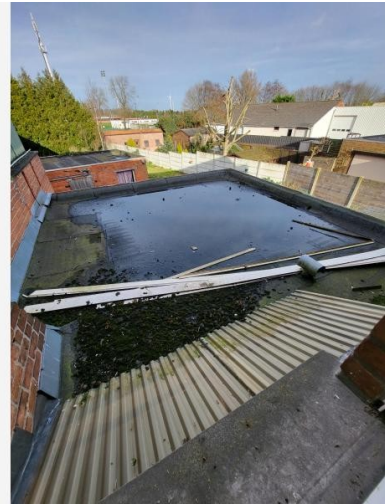
Overzichtsfoto

Detailfoto

Het asbestmateriaal valt onder de mijlpaal van 2040.

Eindbeoordeling materiaalrisico	Laag materiaalrisico en/of verlaagde kans op vezelvrijgave
---------------------------------	--

Gebondenheid	Categorie 1: hechtgebonden in oorsprong
Asbestsoort (vezeltype)	Crocidoliet aanwezig
Asbestconcentratie	Laag (< 50%)
Afschermingsgraad van het gehele materiaal	Geheel of deels vrij aan de buitenlucht
Toestand van het materiaal	Onbeschadigd, niet verweerd

Beschrijving	roofing
Omgeving	Buiten
Primaire drager	Plat dak
Asbestmateriaal	Dak- en gevelbekleding - Roofing
Bindmiddel van asbestmateriaal	Bitumen (roofing, teer, asfalt)
Gebondenheid op basis van bindmiddel	Hecht
Hoeveelheid (oppervlakte - aantal)	• 27,00 m <sup>2</sup> - 1 stuk
Totale oppervlakte	27,00 m <sup>2</sup>
Eenvoudig bereikbaar	Ja
Bevestigingswijze	• Verlijmd, ingegoten, versmeerd

- Zorg voor een veilig beheer. Vermijd het beschadigen van het asbestmateriaal. Controleer de toestand jaarlijks op wijzigingen.

- Eenvoudige handelingen: mag via doe-het-zelf of door werknemer(s) met opleidingsattest eenvoudige handelingen  
Verwijderen mits gebruik van de nodige beschermingsmiddelen.

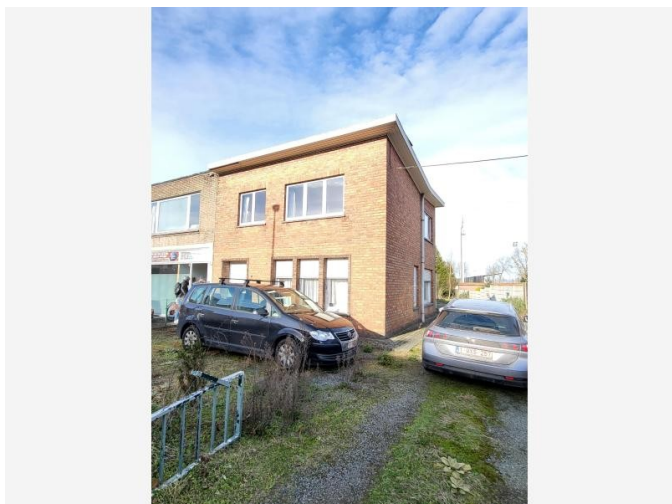
*Situeringfoto*

**Reden:** Het te onderzoeken materiaal situeert zich hoger dan 3,50 m te rekenen vanaf een veilige ondergrond

**Uitleg van de asbestdeskundige:** niet te inspecteren welke dakbedekking er gebruikt is. Vermoedelijk roofing.

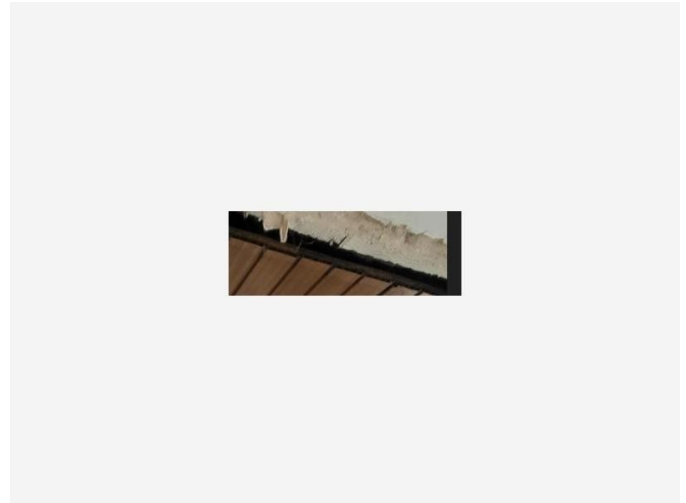
## Fiche 3: plafondplaat

Geen asbest

#	Type	Referentie	Resultaat
3.1	Puntmonster	M4	Geen asbest

Beschrijving	plafondplaat
Omgeving	Binnen
Primaire drager	Plafond
Bindmiddel van materiaal	Calciumsilicaat (brandwerend - Pical)

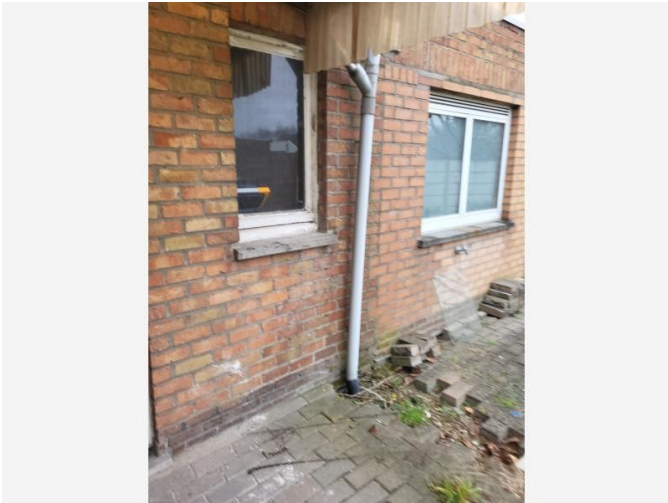
Geen asbest

#	Type	Referentie	Resultaat
4.1	Puntmonster	M3	Geen asbest

Beschrijving	mastiek raam
Omgeving	Buiten
Primaire drager	Wandopening verticaal (raam, deur, ...)
Bindmiddel van materiaal	Kitten, mastiek, pasta

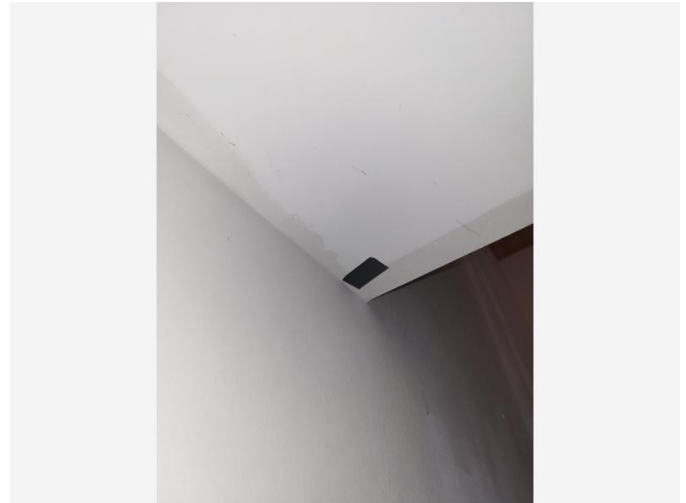
## Fiche 6: pleister plafond

Geen asbest

#	Type	Referentie	Resultaat
6.1	Mengmonster	M2	Geen asbest

Beschrijving	pleister plafond
Omgeving	Binnen
Primaire drager	Plafond
Bindmiddel van materiaal	Gips - kalk
