Asbestinventarisatetest

Kerkstraat 98/A, 1601 Sint-Pieters-Leeuw

Attestnummer : 20250922-000071.000

Uitgegeven op : 22.09.2025

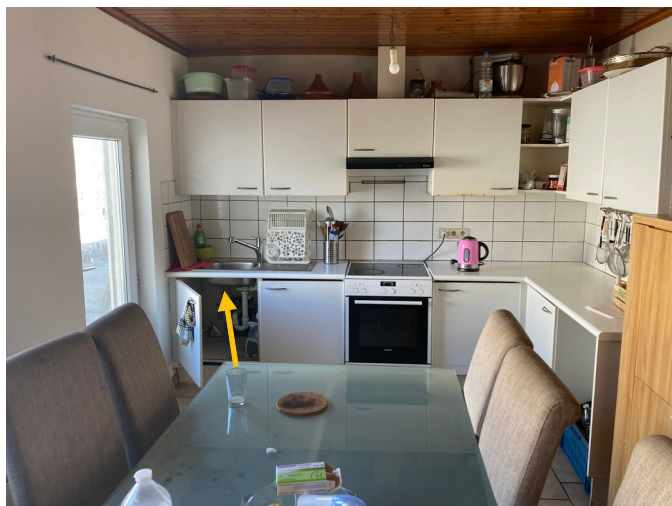
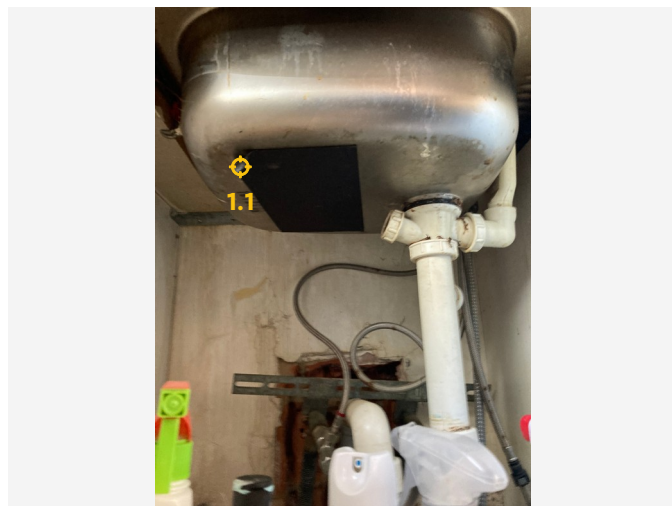
Fiche 1: bitumen lap

Geen asbest

#	Type	Referentie	Resultaat
1.1	Puntmonster	Zk0000070003	Geen asbest

Beschrijving	bitumen lap
Omgeving	Binnen
Primaire drager	Sanitaire infrastructuur en uitrusting (toe- en afvoer)
Bindmiddel van materiaal	Bitumen (roofing, teer, asfalt)
Gebondenheid op basis van bindmiddel	Hecht
Hoeveelheid (gewicht - aantal)	<ul style="list-style-type: none">• 0,30 kg - 1 stuk
Totaal gewicht	0,30 kg
Identificatiemethode	Vaststelling met monstername
Destructieve handeling voor identificatie	Nee
Opmerking	Zwarte lap onderaan de spoelbak die dient voor geluidsdemping

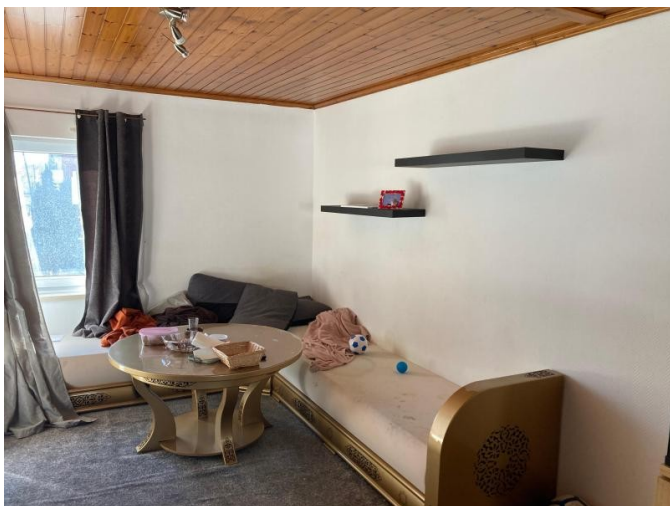
Fiche 2: pleisterwerk muren

Geen asbest

#	Type	Referentie	Resultaat
2.1	Mengmonster	Zk0000070002	Geen asbest

Beschrijving	pleisterwerk muren
Omgeving	Binnen
Primaire drager	Binnenwand
Bindmiddel van materiaal	Gips - kalk
Gebondenheid op basis van bindmiddel	Niet-hechtgebonden
Hoeveelheid (oppervlakte - dikte - aantal)	• 107,00 m ² - 1,00 cm - 1 stuk
Totaal volume	1,07 m ³
Identificatiemethode	Vaststelling met monsternamen
Destructieve handeling voor identificatie	Nee
Opmerking	<p>Niet alle ruimtes bevatten pleisterwerk, er is enkel pleisterwerk aanwezig in de living, keuken, eetplaats, 1 wand van de grootste slaapkamer en 2 wanden in de slaapkamer aan de straatkant.</p> <p>De staalnames zijn gebeurd in het gangetje tussen de slaapkamers, badkamer en stookplaats, in de keuken en in de slaapkamer aan de straatkant. In de stookplaats konden er geen stalen genomen worden aangezien de ruimte opgetrokken was in valse wanden.</p>
