Asbestinventarisatetest

Kerkstraat 98/B, 1601 Sint-Pieters-Leeuw

Attestnummer : 20250922-000073.000

Uitgegeven op : 22.09.2025

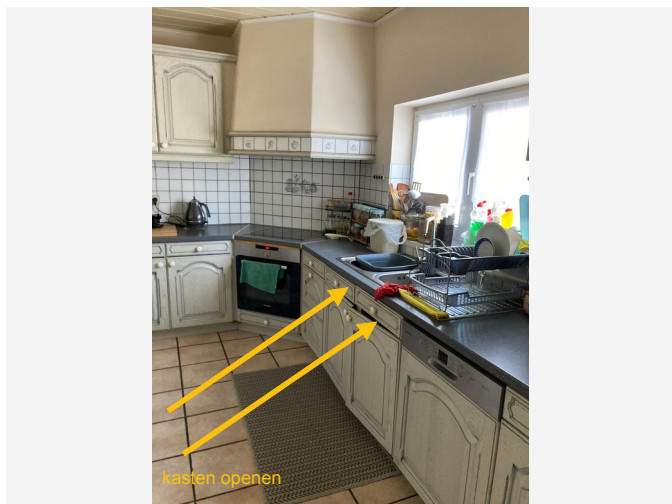
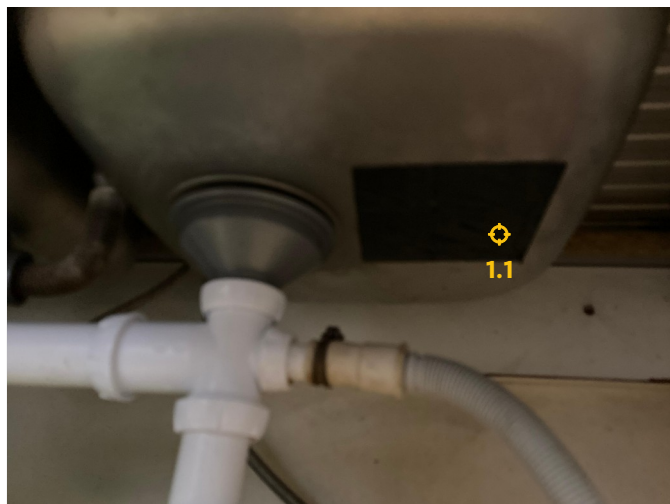
Fiche 1: bitumen lap

Geen asbest

#	Type	Referentie	Resultaat
1.1	Puntmonster	Zk0000070077	Geen asbest

Beschrijving	bitumen lap
Omgeving	Binnen
Primaire drager	Sanitaire infrastructuur en uitrusting (toe- en afvoer)
Bindmiddel van materiaal	Bitumen (roofing, teer, asfalt)
Gebondenheid op basis van bindmiddel	Hecht
Hoeveelheid (gewicht - aantal)	<ul style="list-style-type: none">• 0,30 kg - 2 stuks
Totaal gewicht	0,60 kg
Identificatiemethode	Vaststelling met monstername
Destructieve handeling voor identificatie	Nee
Opmerking	Onder de spoelbak in de keuken zit een zwarte lap die dienst doet als geluidsdemping
