RAPPORT DE CONTRÔLE D'UNE INSTALLATION ÉLECTRIQUE DOMESTIQUE A BT/TBT
(A.R. DU 08/09/2019 - LIVRE 1 - 4.2.3.2 - 4.2.4.3 - 5.3.5.2 - 5.4.2.1 - 5.4.3.6 - 5.4.4 - 7.1 - 7.2.5.1)

VISITE DE CONTRÔLE D'UNE INSTALLATION EXISTANTE
(A.R. DU 08/09/2019 - LIVRE 1 - 2.11.2 + 6.5)

Objet	Habitation	Maison
	Adresse	Rue de Tilff 348, 4031 Liège
	Propriétaire	
	Demandeur	
Installation	Téléphone	
	A.R. du 08/09/2019 - Livre 1:	6.5 + 8.4.2 - Vente bien d'av. oct. 81 8.2.1 - Date d'installation avant oct '81
	Tension actuelle	1N400V (230V AVEC NEUTRE)
	Code EAN	Non communiqué
	Protection générale	50 A
	Qté tableaux	1
	Qté circuits	10
	Câble compteur-tableau	? ? x?mm ²

P.V. N° GRO-BTD-03-09-24-27659-VE

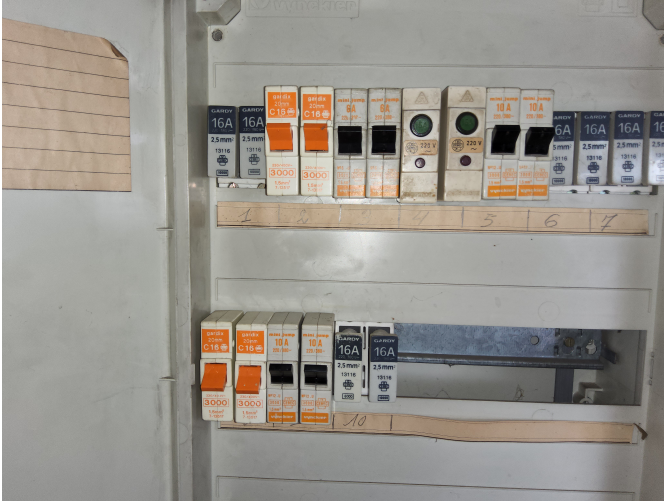
Photos annexes

- A.1.** Absence de schéma unifilaire (A.R. du 8/09/2019 - Livre 1 - 2.13 - 3.1.2.1 et 2, parties a - 9.1.2)
- A.2.** Absence de plan de position (A.R. du 8/09/2019 - Livre 1 - 2.13 - 3.1.2.1 et 3, parties a - 9.1.2)

- A.8.** Tension de service à indiquer sur chaque tableau de répartition et/ou de manoeuvre (A.R. du 8/09/2019 - Livre 1 - 3.1.3.3 a)
- B.5.** Obturer les ouvertures non utilisées du tableau ou coffret (A.R. du 8/09/2019 - Livre 1 - 4.2.2.3.a.1+2)

- B.11.** Elements de calibrage manquants pour des fusibles ou des disjoncteurs à broches (A.R. du 8/09/2019 - Livre 1 - 5.3.5.5.a)
- B.22.** Tableau impossible à ouvrir ou face avant du tableau impossible à enlever. Appareillages et/ou fileries non accessibles.

- B.26.** Câble en sortie de compteur non visible (A.R. du 8/09/2019 - Livre 1 - 6.4.1)
- C.6.** Résistance de dispersion de prise de terre > 30 Ω (ou 100 Ω + mesures très contraignantes) (A.R. du 8/09/2019 - Livre 1 - 4.2.4.3.b)

- E.1a.** Différentiel général (DDRG) de sensibilité > 300 mA ou manquant, en régime TT (A.R. du 8/09/2019 - Livre 1 - 4.2.4.3.b - 5.1.3.3 - 5.3.5.3)
- E.4a.** DDR à haute sensibilité (\leq 30 mA), manquant pour la salle de bain et/ou la douche (A.R. du 8/09/2019 - Livre 1 - 4.2.4.3.c - 7.1.4.1)

- E.5.** Différentiel(s) à haute sensibilité (\leq 30 mA) manquant(s) pour une machine à laver, un séchoir, un lave-vaisselle, une piscine, un sauna ou un bassin d'eau extérieur (A.R. du 8/09/2019 - Livre 1 - 4.2.4.3.c - 7.2.4.3.a+d - 7.3.4.3 - 7.100.4.2)

- F.1.** Interrupteur, prise de courant ou boîte de dérivation à reconditionner et/ou refixer. (A.R. du 8/09/2019 - Livre 1 - 5.2.6.1 - 5.3.3.4 - 5.3.5.2.a)

- G.1.** Obturer des ouvertures (IPXX-B max) et/ou placer un couvercle dans des boîtes de dérivation (A.R. du 8/09/2019 - Livre 1 - 4.2.2.3.a2)
- G.3.** Les conducteurs non utilisés sont à éliminer ou à isoler à leurs extrémités (A.R. du 8/09/2019 - Livre 1 - 4.2.2.1.b et c)

- G.7.** Protéger mécaniquement les câbles non armés (VVB, (E)XVB, C/VGVB) aux endroits exposés aux dégradations, coups, chocs (traversée de murs, plafonds, ...) et jusqu'à hauteur min. de 10 cm au-dessus du niveau du sol (A.R. du 8/09/2019 - Livre 1 - 5.2.1.5 - 5.2.9.5).

- G.13.** Cordon souple, cordelière, ou fil "rosette" interdit en poste fixe (A.R. du 8/09/2019 - Livre 1 - 5.2.9.3.f - 5.2.9.5)
- G.16.** Prises de courant dont la broche de terre n'est pas reliée à la terre principale (A.R. du 8/09/2019 - Livre 1 - 5.3.5.2.b)
