**Verslag huishoudelijke elektrische installatie op laagspanning en zeer lage spanning****Algemeen:**

Referentie: 006-20260506-04	Datum controle: 06/05/2026
Keurder: 006

Eigenaar: Onbekend	EAN-code: 1449206002942338
Adres installatie: Veeledorp 28, 2431 - Varendonk	Nummer teller(s): 1sag1100884321
	Distributienetbeheerder installatie: Fluvius
Datum uitvoering installatie:	<input type="checkbox"/> Vóór 01/10/1981 <input checked="" type="checkbox"/> Tussen 01/10/1981 en 01/06/2020 <input type="checkbox"/> Vanaf 01/06/2020
Type:	<input checked="" type="checkbox"/> Wooneenheid <input type="checkbox"/> Niet-huishoudelijk <input type="checkbox"/> PV <input type="checkbox"/> Batterij <input type="checkbox"/> Laadpaal

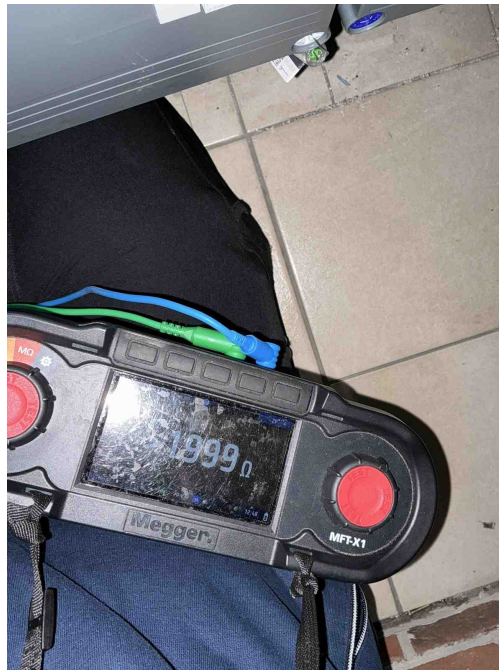
A05 - De waarde van de spreidingsweerstand van de aardverbinding is te hoog (Boek 1: 5.4.2).

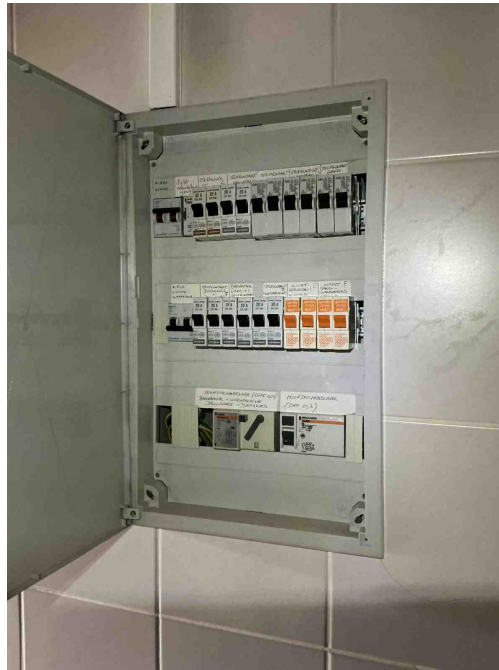
B06 - Het elektrisch verdeelbord heeft niet de minimale beschermingsgraad IPXX-B in een gewone ruimte (Boek 1: 4.2.2.3).
Opmerking: Bord1

B17 - De voedingsspanning is niet op elk bord vermeld (Boek 1: 3.1.3.3).

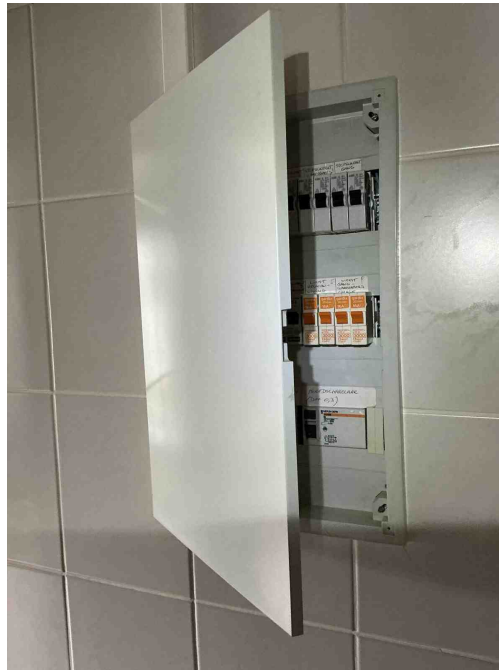
B17 - De voedingsspanning is niet op elk bord vermeld (Boek 1: 3.1.3.3).

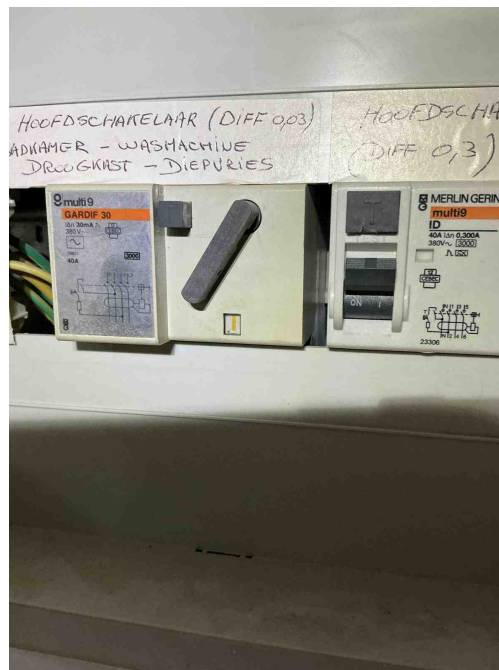
D24 - De differentieelstroombeschermingsinrichtingen die worden geplaatst in huishoudelijke installaties dienen tenminste van het type A te zijn (Boek 1: 5.3.5.3).

Opmerking: Bijkomende Diff

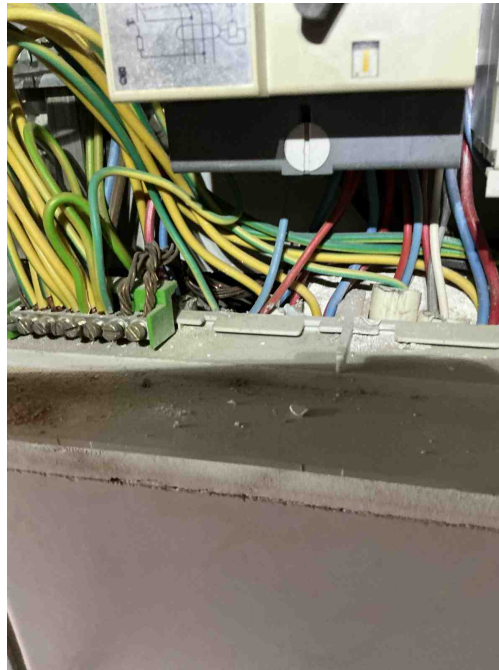
A09 - De isolatie van de aardgeleider en/of beschermingsgeleider is niet gekenmerkt door de geel / groene kleurencombinatie (Boek 1: 5.4.3.3).
Opmerking: Kabelmantel

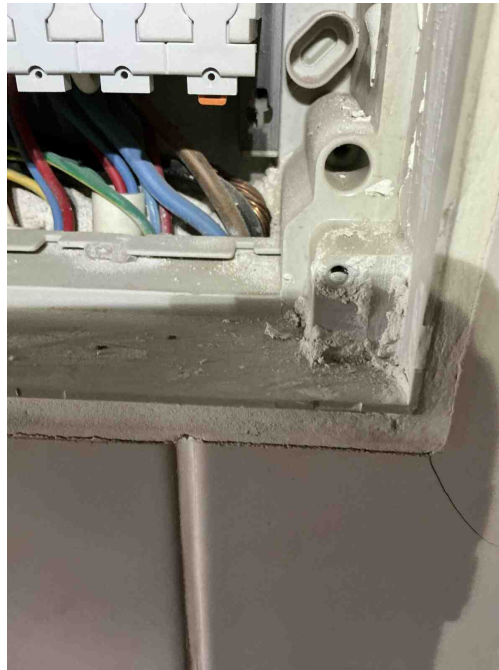
B34 - Het kabeltype van de meterbord verbinding aan de oorsprong van de installatie beantwoordt niet aan de minimale vereisten vastgelegd door de distributienet beheerder. (Boek1: 1.5 + SYNERGRID C1/107)

Opmerking: Kabelmantel gebruikt
