**Verslag huishoudelijke elektrische installatie op laagspanning en zeer lage spanning****Algemeen:**

Referentie: 006-20260506-03	Datum controle: 06/05/2026
Keurder: 006

Eigenaar: Onbekend	EAN-code: 541449206002942260
Adres installatie: Veerledorp 28 bus 2, 2431 - Varendonk	Nummer teller(s): 1sag1100857781
Distributienetbeheerder installatie: Fluvius	
Datum uitvoering installatie:	<input type="checkbox"/> Vóór 01/10/1981 <input checked="" type="checkbox"/> Tussen 01/10/1981 en 01/06/2020 <input type="checkbox"/> Vanaf 01/06/2020
Type:	<input checked="" type="checkbox"/> Woonenheid <input type="checkbox"/> Niet-huishoudelijk <input type="checkbox"/> PV <input type="checkbox"/> Batterij <input type="checkbox"/> Laadpaal

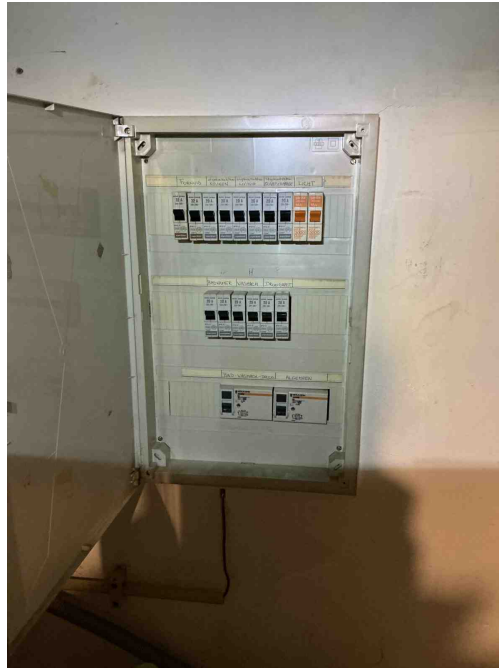
B17 - De voedingsspanning is niet op elk bord vermeld (Boek 1: 3.1.3.3).
Opmerking: Alle borden

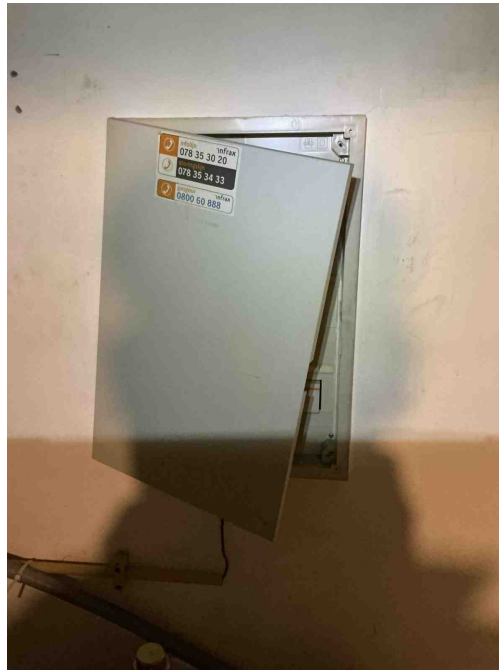
B17 - De voedingsspanning is niet op elk bord vermeld (Boek 1: 3.1.3.3).
Opmerking: Alle borden

B29 - Het elektrisch verdeelbord in een huishoudelijke ruimte is niet voorzien van een deur (Boek1: 5.3.5.1).
Opmerking: Is beschadigd

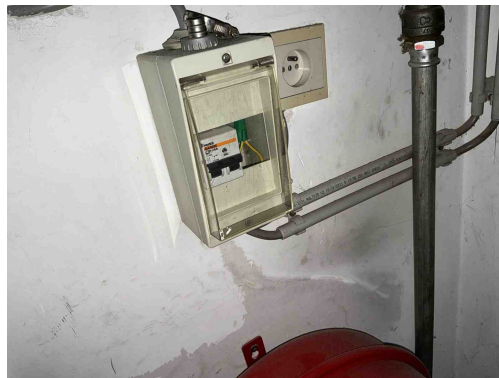
B17 - De voedingsspanning is niet op elk bord vermeld (Boek 1: 3.1.3.3).
Opmerking: Alle borden

B06 - Het elektrisch verdeelbord heeft niet de minimale beschermingsgraad IPXX-B in een gewone ruimte (Boek 1: 4.2.2.3).
Opmerking: Bord2

B04 - De aanduiding van de kringen, klemmen en/of schakelapparatuur ontbreekt, is onjuist of is onvolledig (Boek 1: 3.1.3.1/5.1.6.1).
Opmerking: Bord2

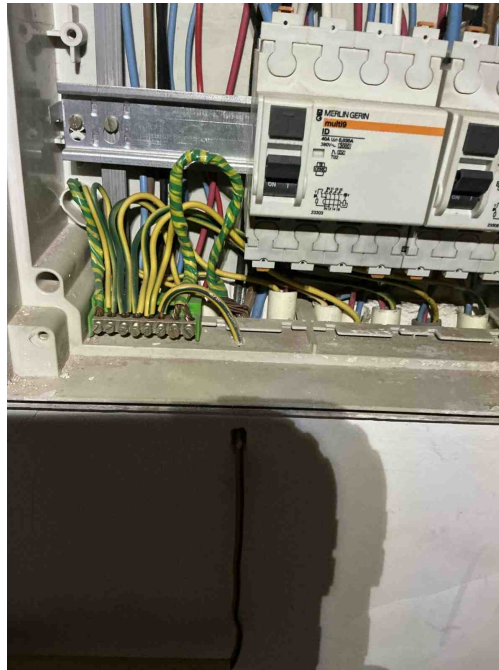
B34 - Het kabeltype van de meterbord verbinding aan de oorsprong van de installatie beantwoordt niet aan de minimale vereisten vastgelegd door de distributienet beheerder. (Boek1: 1.5 + SYNERGRID C1/107)

Opmerking: Kabelmantel gebruikt als aarding

A09 - De isolatie van de aardgeleider en/of beschermingsgeleider is niet gekenmerkt door de geel / groene kleurencombinatie (Boek 1: 5.4.3.3).

Opmerking: Kabelmantel met plakband, equipotentiale is wit geverfd

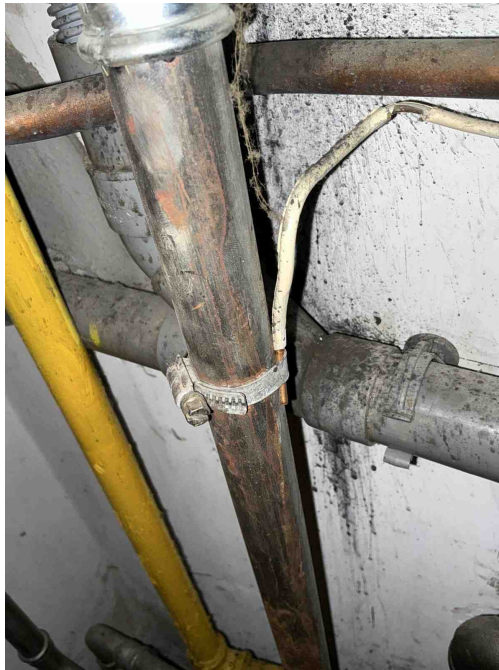
A09 - De isolatie van de aardgeleider en/of beschermingsgeleider is niet gekenmerkt door de geel / groene kleurencombinatie (Boek 1: 5.4.3.3).

Opmerking: Kabelmantel met plakband, equipotentiale is wit geverfd

E04 - De continuïteit van de (hoofd)equipotentiale verbindingen is niet gegarandeerd (Boek 1: 5.4.4.1 / 5.4.4.2).

Opmerking: Niet correct aangesloten

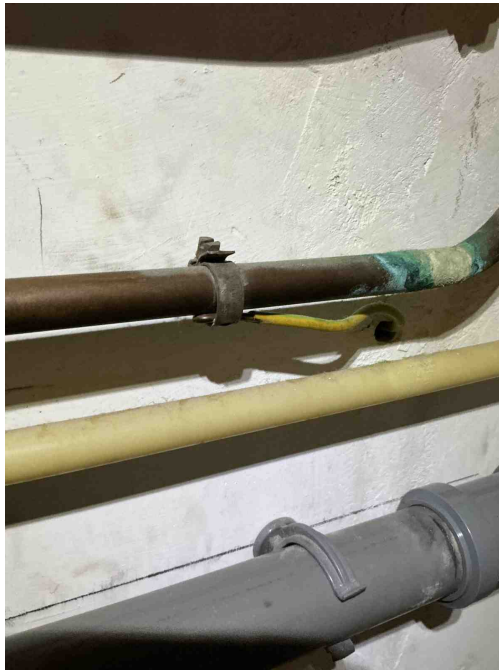
E04 - De continuïteit van de (hoofd)equipotentiale verbindingen is niet gegarandeerd (Boek 1: 5.4.4.1 / 5.4.4.2).
Opmerking: Niet correct aangesloten

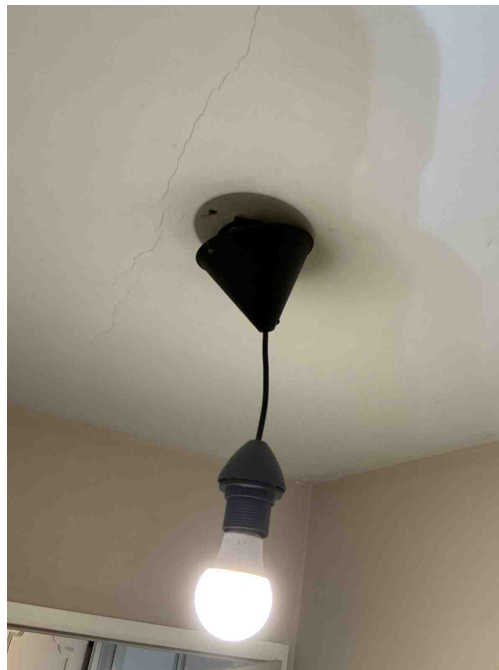
T21 - Het elektrisch materieel is niet geplaatst volgens de voorschriften van de fabrikant/ regels van goed vakmanschap . (Boek 1: 1.4.1.3)

Opmerking: Lamp inkomhal, lamp keuken, lamp slaapkamer

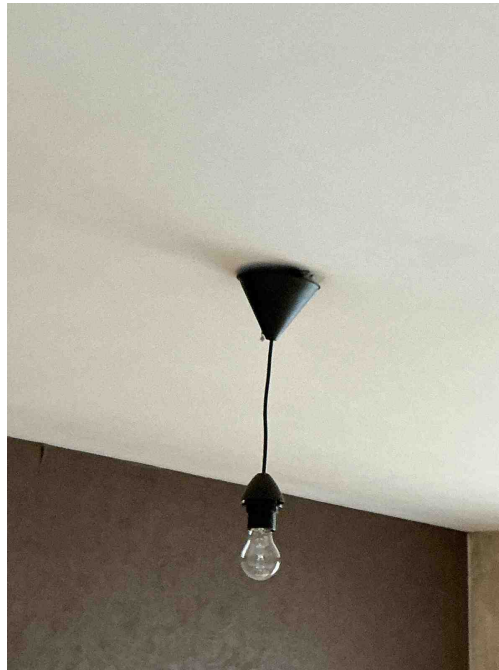
T21 - Het elektrisch materieel is niet geplaatst volgens de voorschriften van de fabrikant/ regels van goed vakmanschap . (Boek 1: 1.4.1.3)

Opmerking: Lamp inkomhal, lamp keuken, lamp slaapkamer

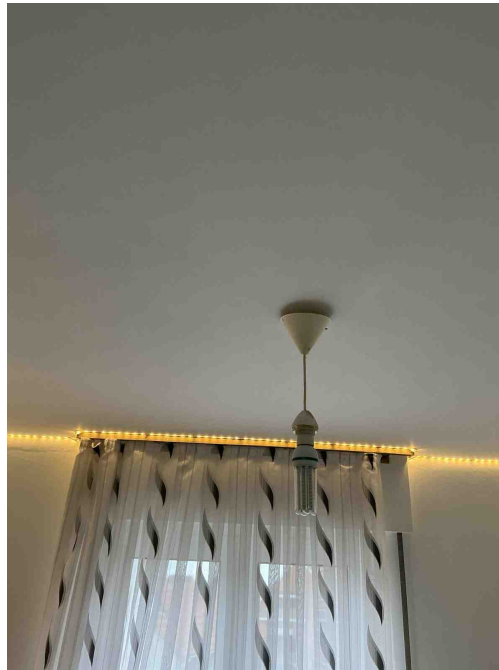
T21 - Het elektrisch materieel is niet geplaatst volgens de voorschriften van de fabrikant/ regels van goed vakmanschap . (Boek 1: 1.4.1.3)

Opmerking: Lamp inkomhal, lamp keuken, lamp slaapkamer

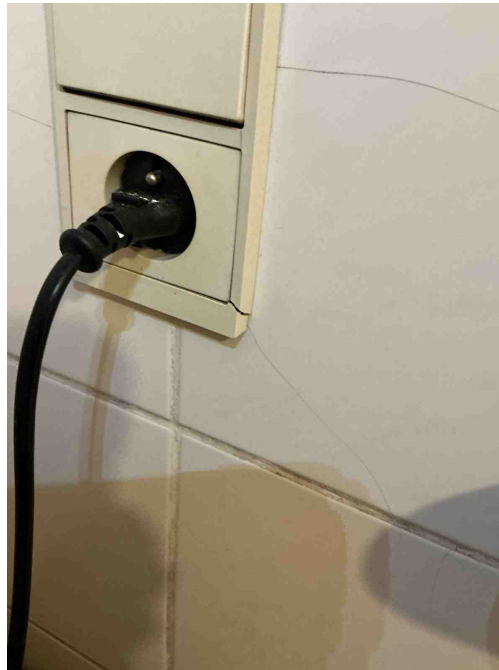
T09 - Bepaalde contactdozen en/of schakelaars zijn beschadigd (Boek 1: 1.4.1.3).
Opmerking: Badkamer

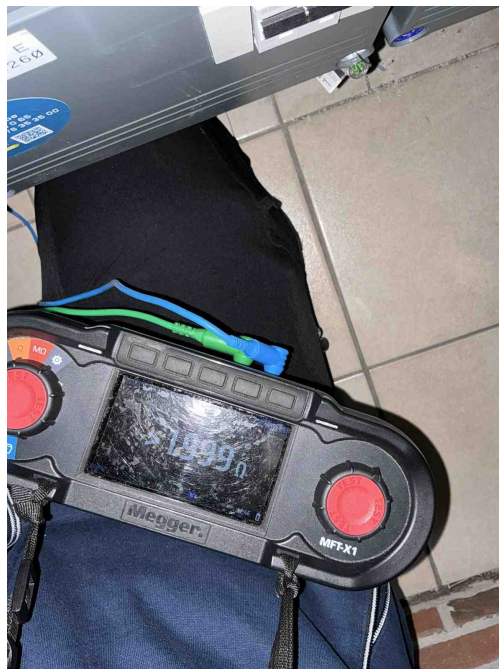
Spreidingsweerstand van de aardverbinding:	1999 Ω	Meetmethode:	ZE
Algemene isolatieweerstand:	999 MΩ	Meetspanning:	500V
Test differentieelstroominrichting(en):	<input checked="" type="checkbox"/> OK <input type="checkbox"/> NOK <input type="checkbox"/> Niet uitgevoerd	Foutlus:	<input checked="" type="checkbox"/> OK <input type="checkbox"/> NOK <input type="checkbox"/> Niet uitgevoerd
Continuïteit van de beschermingsgeleiders:	<input type="checkbox"/> OK <input checked="" type="checkbox"/> NOK	Continuïteit van de equipotentiale verbindingen:	<input type="checkbox"/> OK <input checked="" type="checkbox"/> NOK
Bescherming tegen onrechtstreekse aanraking:	<input type="checkbox"/> OK <input checked="" type="checkbox"/> NOK	Bescherming tegen rechtstreekse aanraking:	<input checked="" type="checkbox"/> OK <input type="checkbox"/> NOK
Staat van het vast materiaal:	<input type="checkbox"/> OK <input checked="" type="checkbox"/> NOK	Staat van het verplaatsbare materiaal:	<input checked="" type="checkbox"/> OK <input type="checkbox"/> NOK

A05 - De waarde van de spreidingsweerstand van de aardverbinding is te hoog (Boek 1: 5.4.2).
