**Verslag huishoudelijke elektrische installatie op laagspanning en zeer lage spanning****Algemeen:**

Referentie: 006-20260506-02	Datum controle: 06/05/2026
Keurder: 006

Eigenaar: Onbekend	EAN-code: 541449206002942406
Adres installatie: Veerledorp 28 bus 3, 2431 - Varendonk	Nummer teller(s): 1sag1100857787
Distributienetbeheerder installatie: Fluvius	
Datum uitvoering installatie:	<input type="checkbox"/> Vóór 01/10/1981 <input checked="" type="checkbox"/> Tussen 01/10/1981 en 01/06/2020 <input type="checkbox"/> Vanaf 01/06/2020
Type:	<input checked="" type="checkbox"/> Woonenheid <input type="checkbox"/> Niet-huishoudelijk <input type="checkbox"/> PV <input type="checkbox"/> Batterij <input type="checkbox"/> Laadpaal

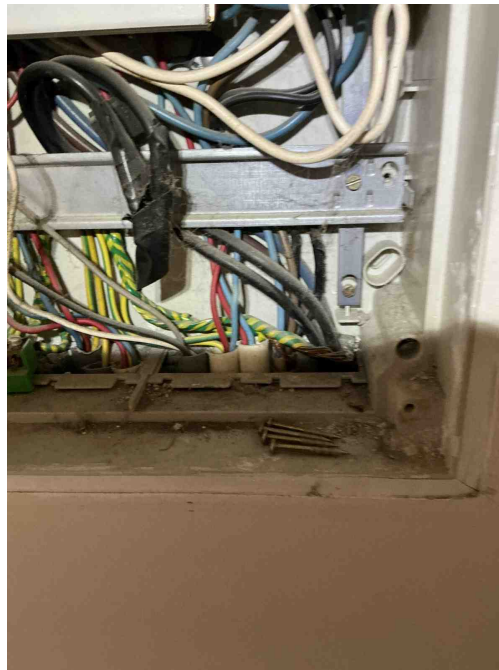
Inbreuk(en):

A09 - De isolatie van de aardgeleider en/of beschermingsgeleider is niet gekenmerkt door de geel / groene kleurencombinatie (Boek 1: 5.4.3.3).

Opmerking: Kabelmantel met plakband

B34 - Het kabeltype van de meterbord verbinding aan de oorsprong van de installatie beantwoordt niet aan de minimale vereisten vastgelegd door de distributienet beheerder. (Boek1: 1.5 + SYNERGRID C1/107)

Opmerking: Kabelmantel gebruikt als aarding

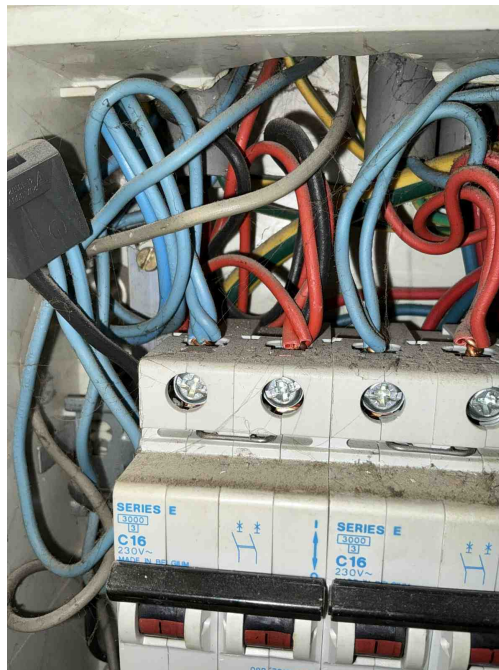
Inbreuk(en):

T21 - Het elektrisch materieel is niet geplaatst volgens de voorschriften van de fabrikant/ regels van goed vakmanschap . (Boek 1: 1.4.1.3)

Opmerking: Verbinding tussen aardingsrail is niet oké. , barenstel, automaten met meer dan 3 draden

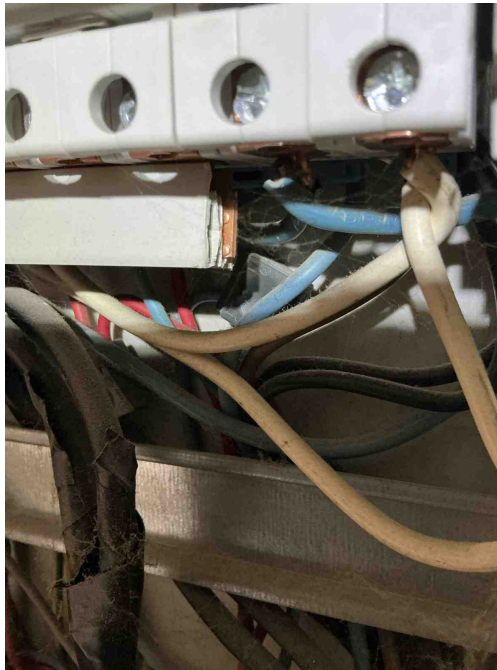
Inbreuk(en):

T21 - Het elektrisch materieel is niet geplaatst volgens de voorschriften van de fabrikant/ regels van goed vakmanschap . (Boek 1: 1.4.1.3)

Opmerking: Verbinding tussen aardingsrail is niet oké. , barenstel, automaten met meer dan 3 draden

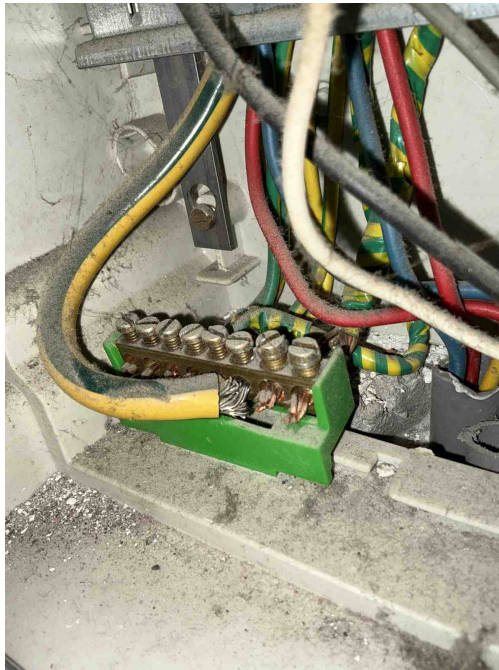
Inbreuk(en):

T21 - Het elektrisch materieel is niet geplaatst volgens de voorschriften van de fabrikant/ regels van goed vakmanschap . (Boek 1: 1.4.1.3)

Opmerking: Verbinding tussen aardingsrail is niet oké. , barenstel, automaten met meer dan 3 draden

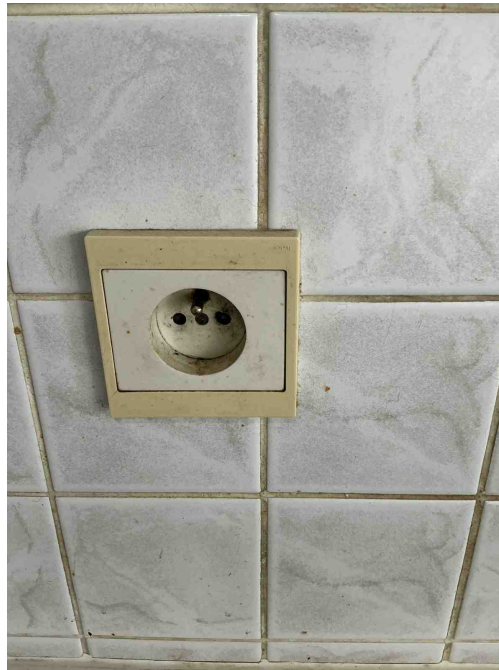
Inbreuk(en):

B14 - Abnormale opwarming van de beveiligingen, schakelapparatuur, aansluitklemmen (Boek 1: 4.4.1.1).

Opmerking: Keuken

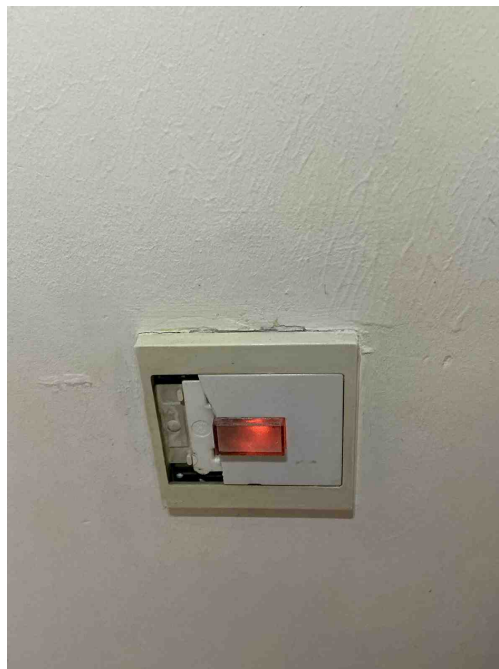
Inbreuk(en):

T09 - Bepaalde contactdozen en/of schakelaars zijn beschadigd (Boek 1: 1.4.1.3).

Opmerking: Inkomhal

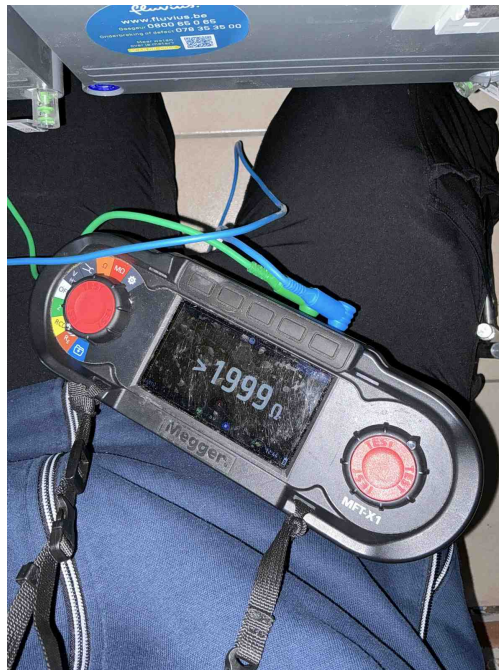
Inbreuk(en):

A05 - De waarde van de spreidingsweerstand van de aardverbinding is te hoog (Boek 1: 5.4.2).
