## Keuringsverslag van een elektrische laagspanning- en zeer lage spanningsinstallatie

### NIET CONFORM

**Datum keuring:** 10/09/2026

Straatnaam Vlaanderenstraat  
Huisnummer 20  
Busnummer 1  
Postcode 1800  
Gemeente VILVOORDE  
Land België

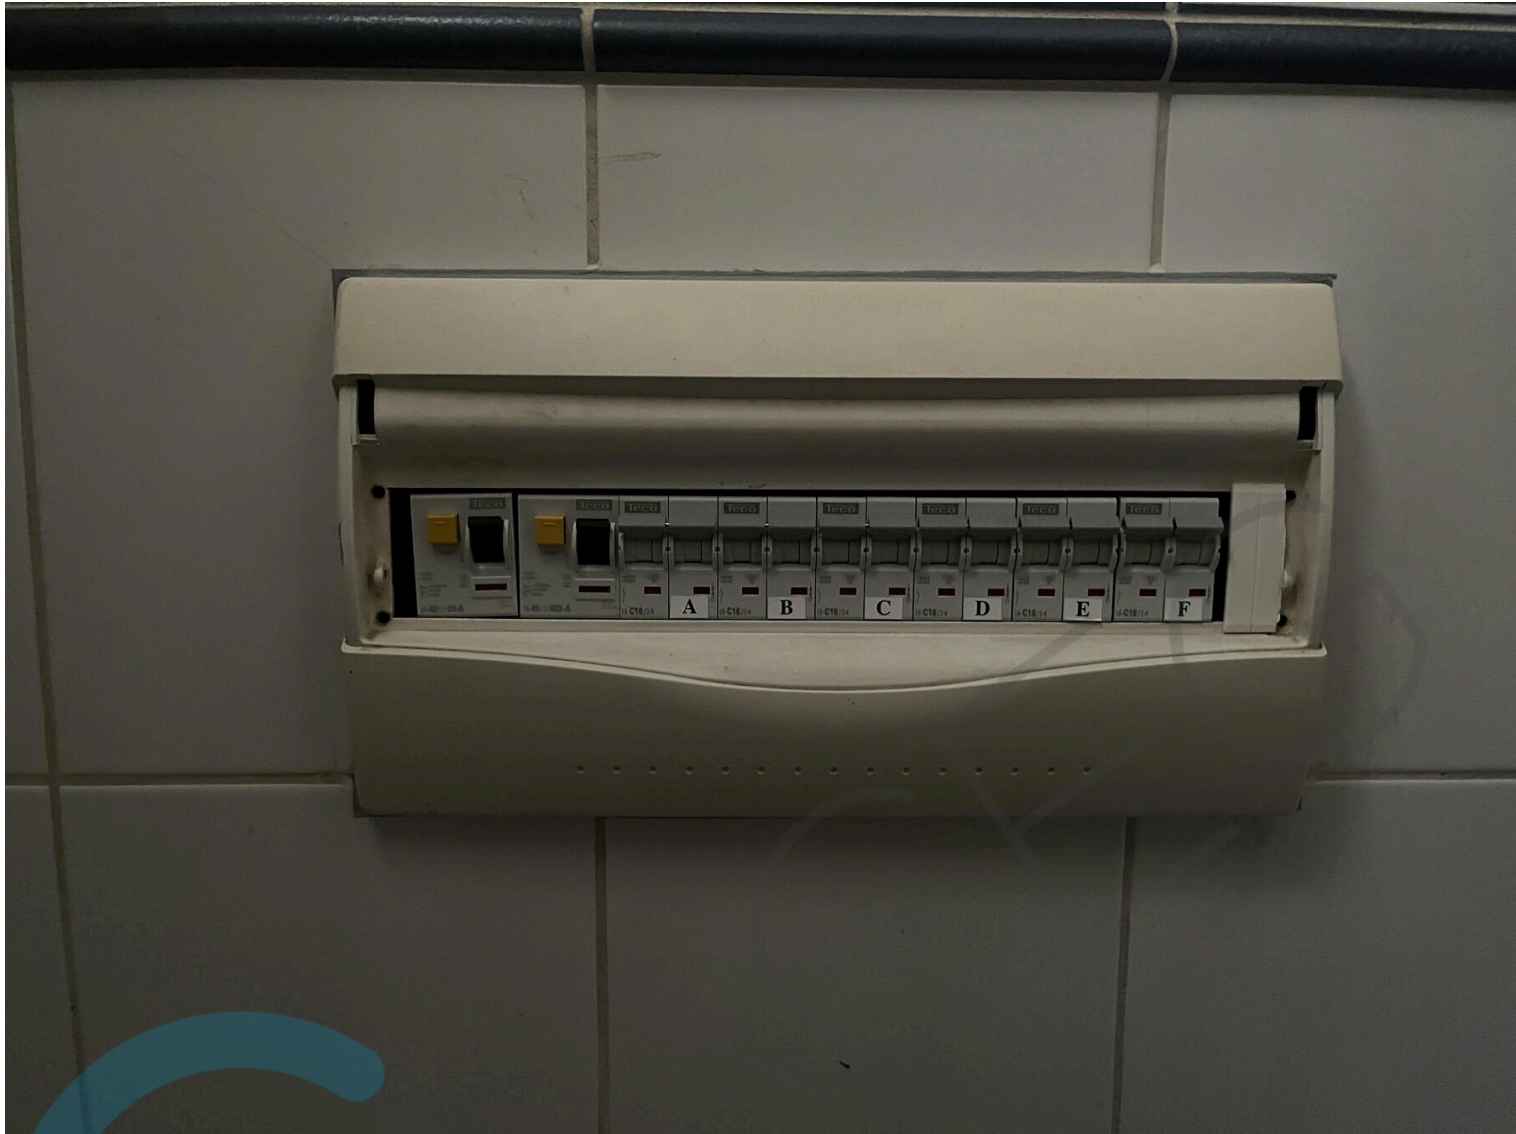
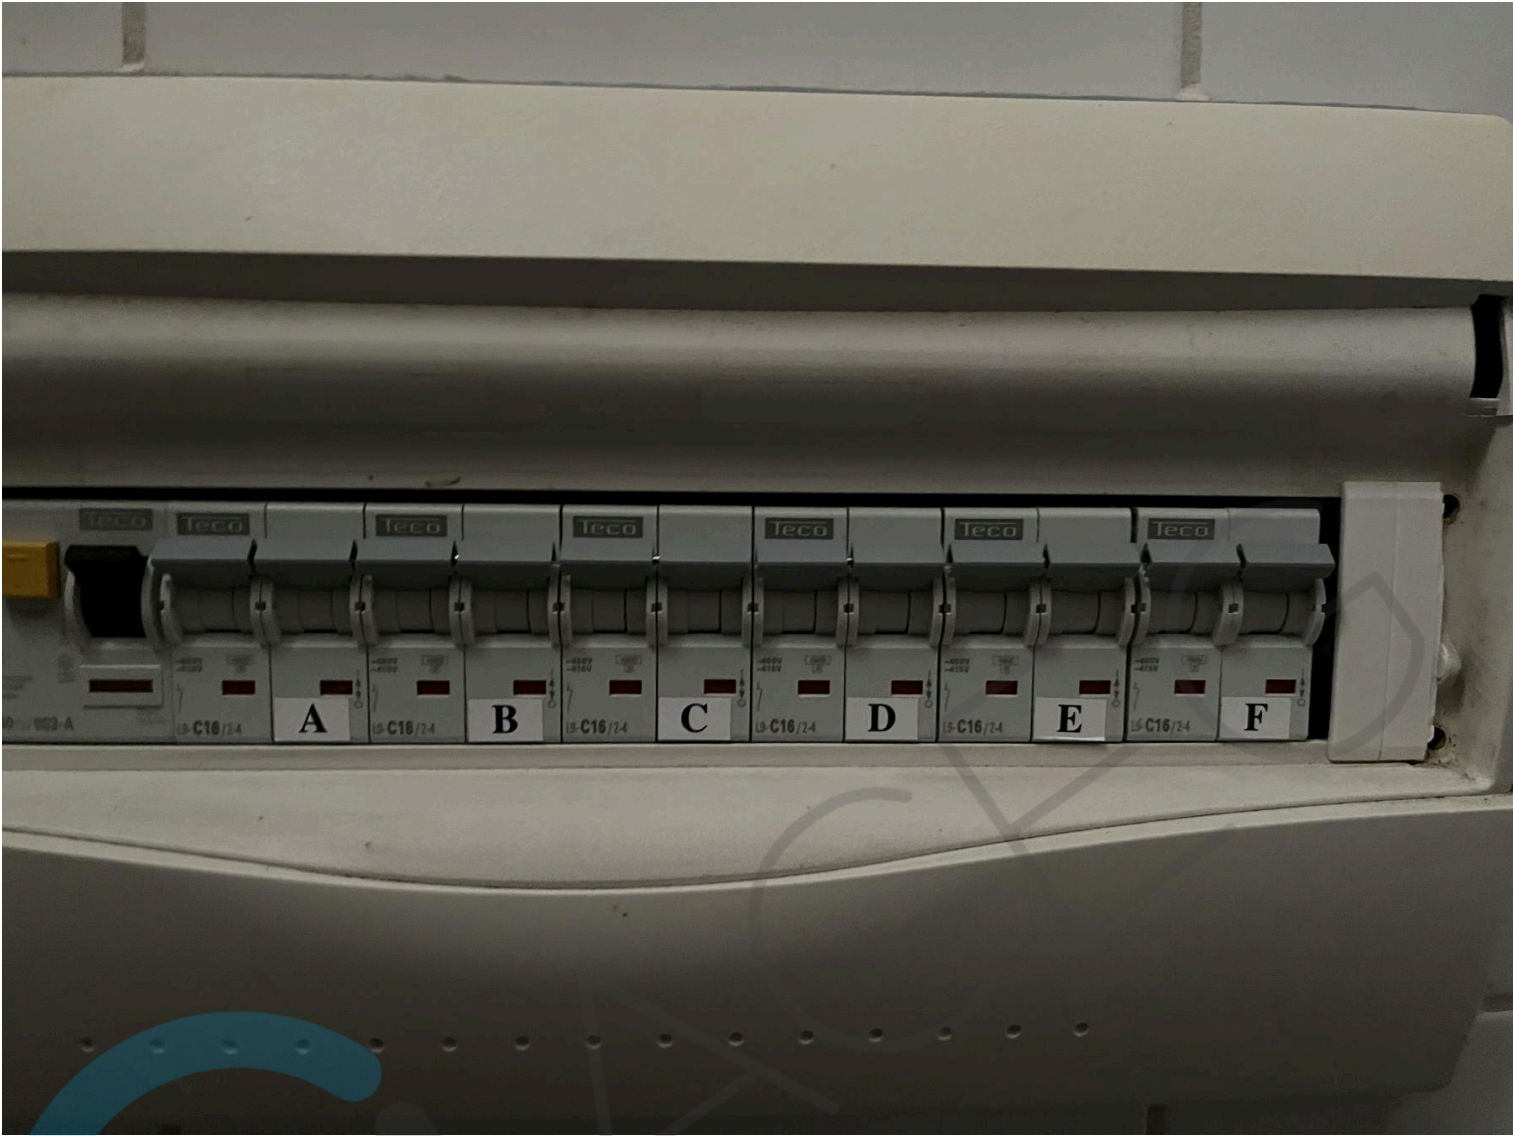
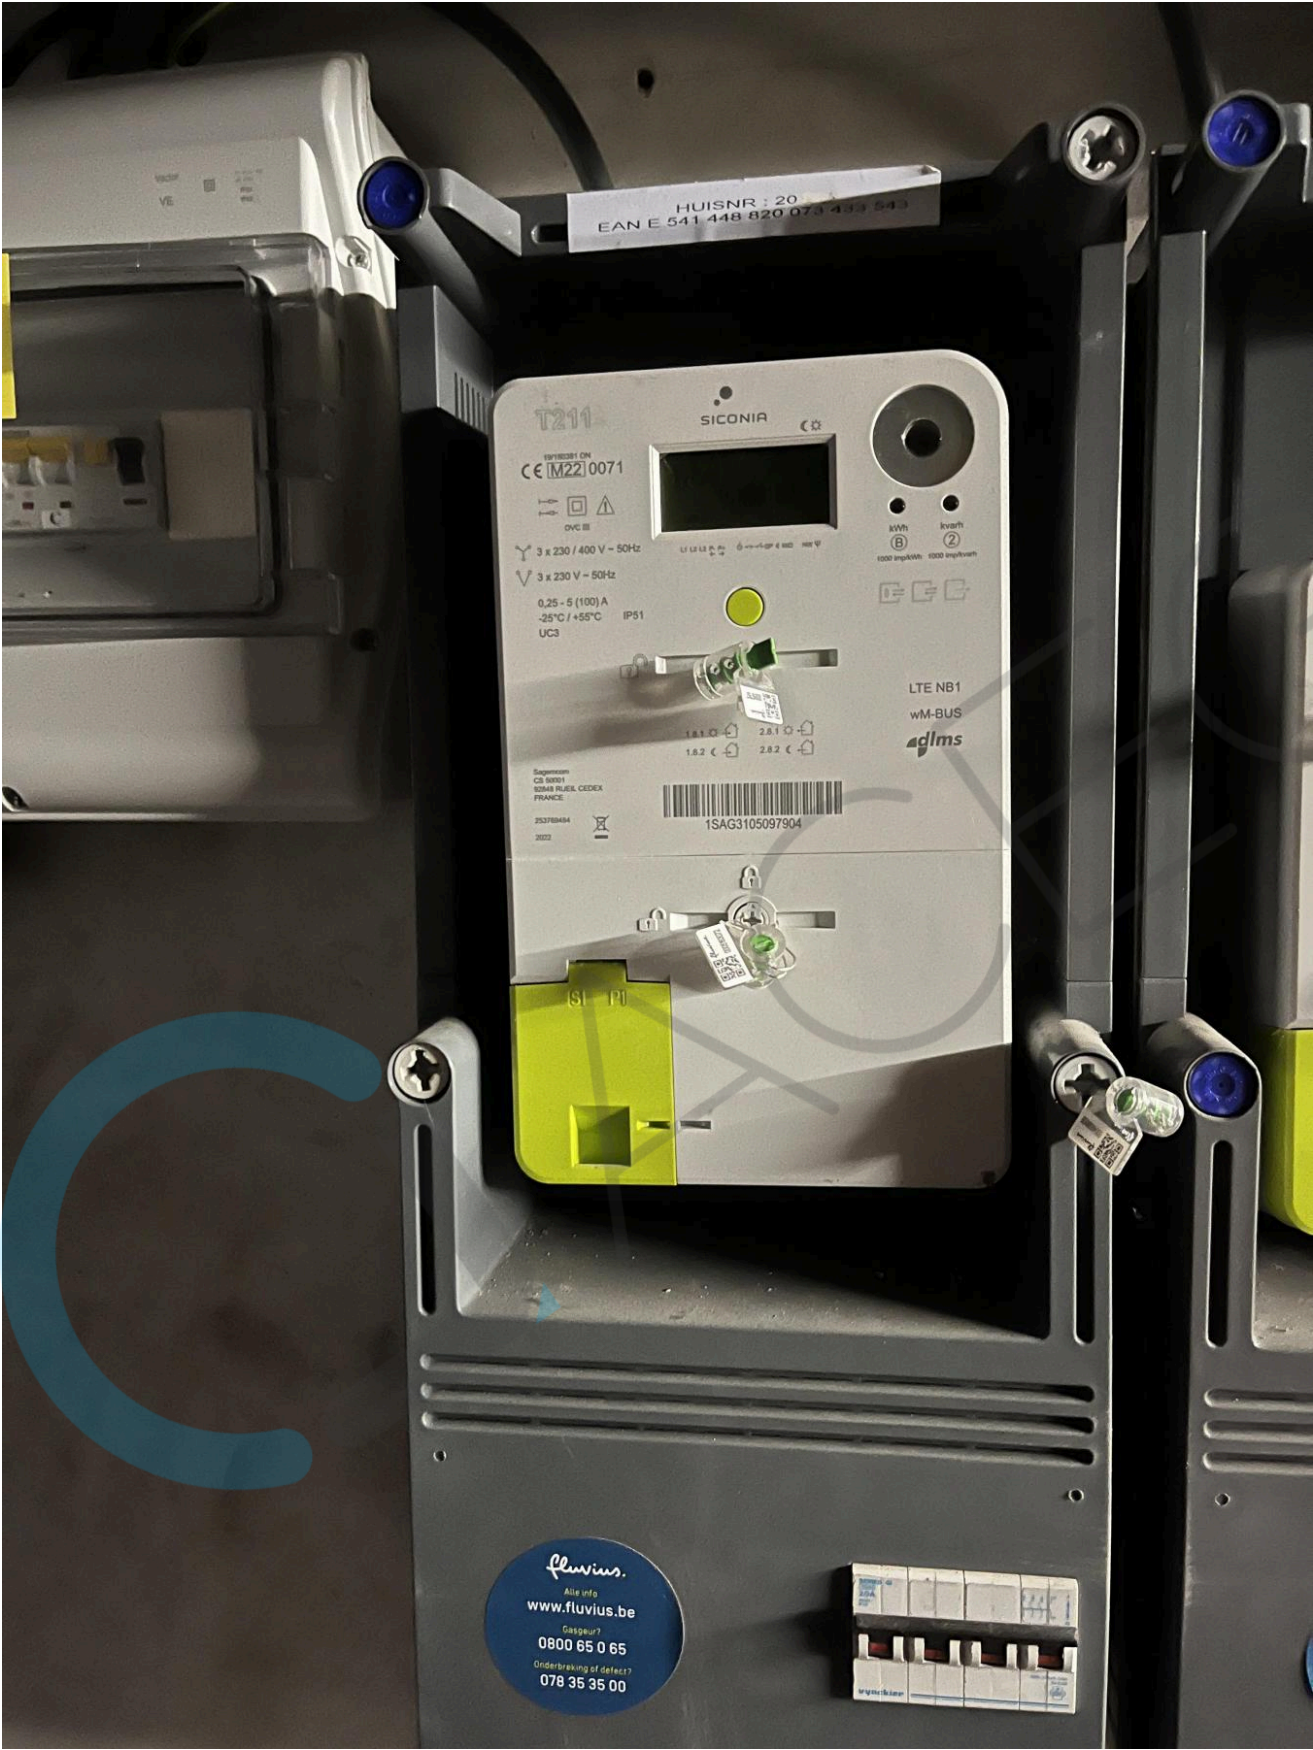
Afbeelding schakel- en verdeelbord:

- I3.01 Aardelektrode ontbreekt. Aardingsweerstand niet gemeten. (Boek 1 Onderafdeling 4.2.3.1 en 5.4.2.1.)
- I3.11 Een enkele aardingsonderbreker moet geïnstalleerd worden en deze moet bereikbaar blijven voor alle eigenaars, beheerders of uitbaters die gebruik maken van de gemeenschappelijke aardverbinding. (boek 1 Onderafdeling 5.4.2.1.)

- I5.03 Het verdeelbord is niet makkelijk toegankelijk. (Boek 1 Onderafdeling 5.3.5.1.C.)
- I5.06 De deur en/of afschermplaat van het schakelbord dient (terug)geplaatst te worden. Aanraking van onder spanning staande delen mogelijk. (Boek 1 Afdeling 5.1.4. en 5.3.5.1.A. en 4.2.2.3.)

- I5.12 De doorsneden van de interne verbindingen en/of van de verdeelrails in het bord zijn onvoldoende. (Boek 1 Onderafdeling 4.4.1.1. en 4.4.1.5.)
- I5.14 De nominale spanning dient duidelijk vermeld te worden op een oordeelkundig gekozen plaats. (Boek 1 Onderafdeling 3.1.3.3.)

- I7.04 Niet alle stroombanen zijn beveiligd tegen overstroom. (Boek 1 Afdeling 4.4.1.)
- N16 De elektrische installatie staat niet onder spanning. De goede werking van de differentieelschakelaars kon niet getest worden.
