## Keuringsverslag van een elektrische laagspanning- en zeer lage spanningsinstallatie

**NIET CONFORM**

**Datum keuring:** 04/07/2024  
**ID-label:** Vechmaallaan 38 Heers

Straatnaam: Vechmaallaan  
 Huisnummer: 38  
 Busnummer:  
 Postcode: 3870  
 Gemeente: Heers  
 Land: België

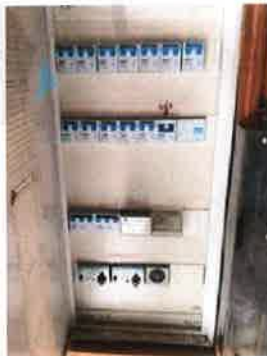
Afbeelding schakel- en verdeelbord:

Visueel nazicht (algemeen)	OK	Directe aanraking	OK	Indirecte aanraking	NOK
Aansluitingen	OK	schema in bijlage door Aceg vzw	NA		
Equipotentiale verbindingen	NOK	Doorsnede geleiders	OK		
Continuïteit	NOK	Verlichting / toestellen	OK

- I1.01 Eéndraadschema van de installatie is te voorzien en/of te vervolledigen. (Boek 1 Afdeling 2.12 - 2.13 en 3.1.2 en 9.1.2)
  - I1.02 Situatieschema van de installatie is te voorzien en/of te vervolledigen. (Boek 1 Afdeling 2.12 - 2.13 en 3.1.2 en 9.1.2)

- I2.01 De waarde van de isolatieweerstand van één of meerdere stroombanen is kleiner dan 0,5M ohm (Boek 1 Onderafdeling 6.4.5.1.)
  - I3.09 Een demonteerbaar aansluitstuk (aardingsonderbreker) moet steeds gemakkelijk bereikbaar zijn. (Boek 1 Onderafdeling 5.1.5.1. en 5.4.3.5.)

- I4.01 Hoofdequipotentiaal verbindingen dienen verwezenlijkt worden, ontbreken, zijn niet geel-groen, onvolledig, <6mm². (Boek 1 Onderafdeling 5.4.4.1. en 5.1.6.2) CV ketel

- I4.04 De beschermingsgeleiders zijn niet verdeeld over de ganse installatie. (Boek 1 Onderafdeling 5.3.5.3.G. en 5.4.3.1.) Badkamer boven
  - I5.02 De aanduiding van de stroomkringen en/of apparatuur, aansluitklemmen, enz dient aangebracht of vervolledigd te worden. (Boek 1 Onderafdeling 3.1.3.1. en 3.1.3.3.A. en 5.1.6.1)

- I6.04 Een afzonderlijke differentieelstroombeschermingsinrichting met een gevoeligheid van 30mA is te plaatsen voor installaties van badkamer, wasmachine, vaatwas, droogkast en/of gelijkaardige toestellen. Deze dient ondergeschikt te zijn aan de hoofddifferentieelstroombeschermingsinrichting (Boek 1 Onderafdeling 7.1.4.1. en 4.2.4.3.)

- I9.02 Schakelaar, contactdoos of aftakdoos herschikken en opnieuw bevestigen. (Boek 1 Onderafdeling 1.4.1.3.)
  - I9.06 Niet alle contactdozen op LS zijn kinderveilig en/of voorzien van een beschermingscontact (NBN keuken C61-112). (Boek 1 Onderafdeling 1.4.2.3. en 5.3.5.2.)

**De elektrische installatie voldoet niet aan de voorschriften van het KB 08/09/2019 - AREI Boek 1.** Een aanvullend bezoek moet door hetzelfde organisme worden uitgevoerd vóór 4/7/2025. De werken, nodig om de tijdens het controlebezoek vastgestelde inbreuken te doen verdwijnen, moeten zonder vertraging worden uitgevoerd en alle gepaste maatregelen worden genomen opdat, indien de installatie in dienst blijft, deze inbreuken geen gevaar vormen voor de personen of goederen.
