Asbestinventarisatetest

Grotesteenweg 78, 2440 Geel

Attestnummer : **20240823-000002.000**

Zone 1: duplex 78

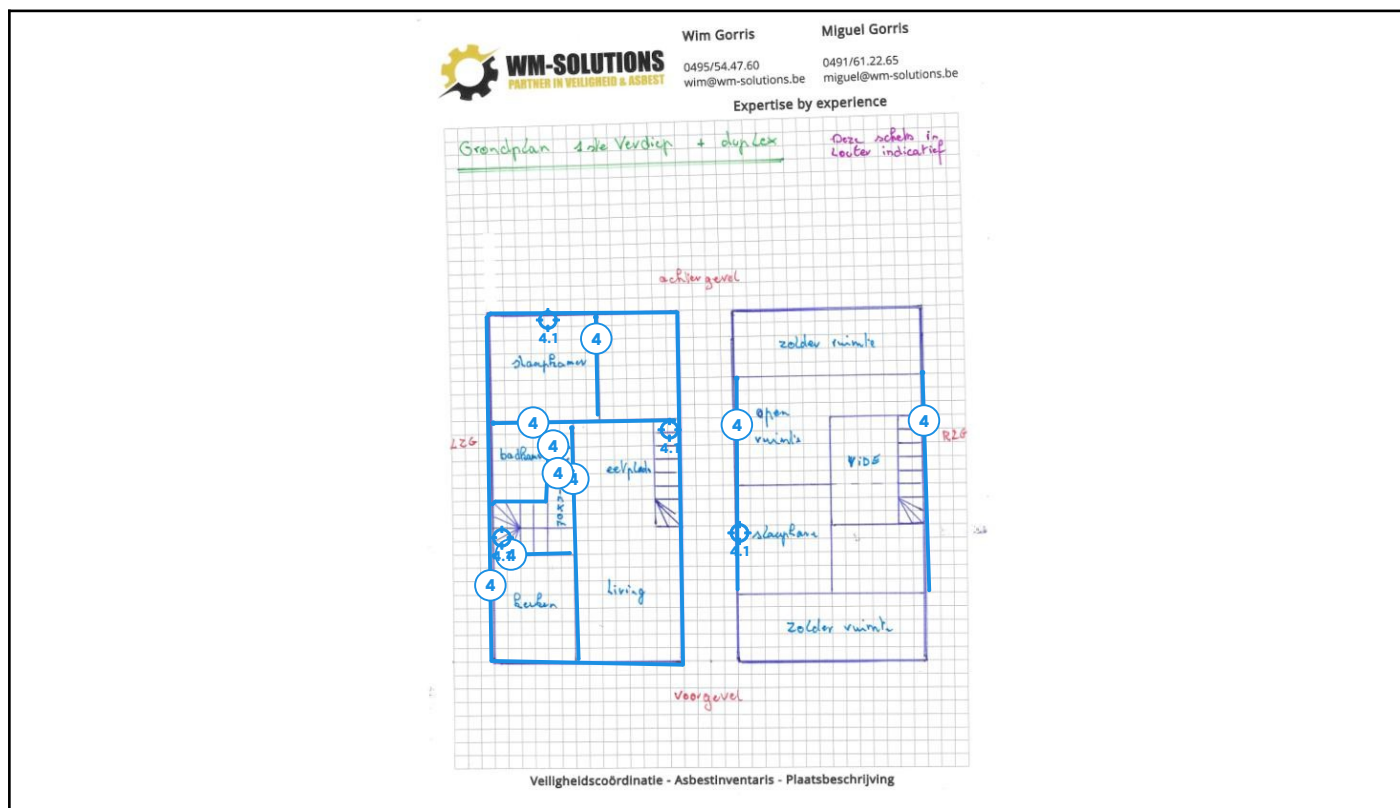
Plan 1.1: grondplan verdieping 1 en duplex

Beschrijving	Type	Actie
4. bepleistering muur	Geen asbest	-
4.1 Code: m1	Mengmonster	-

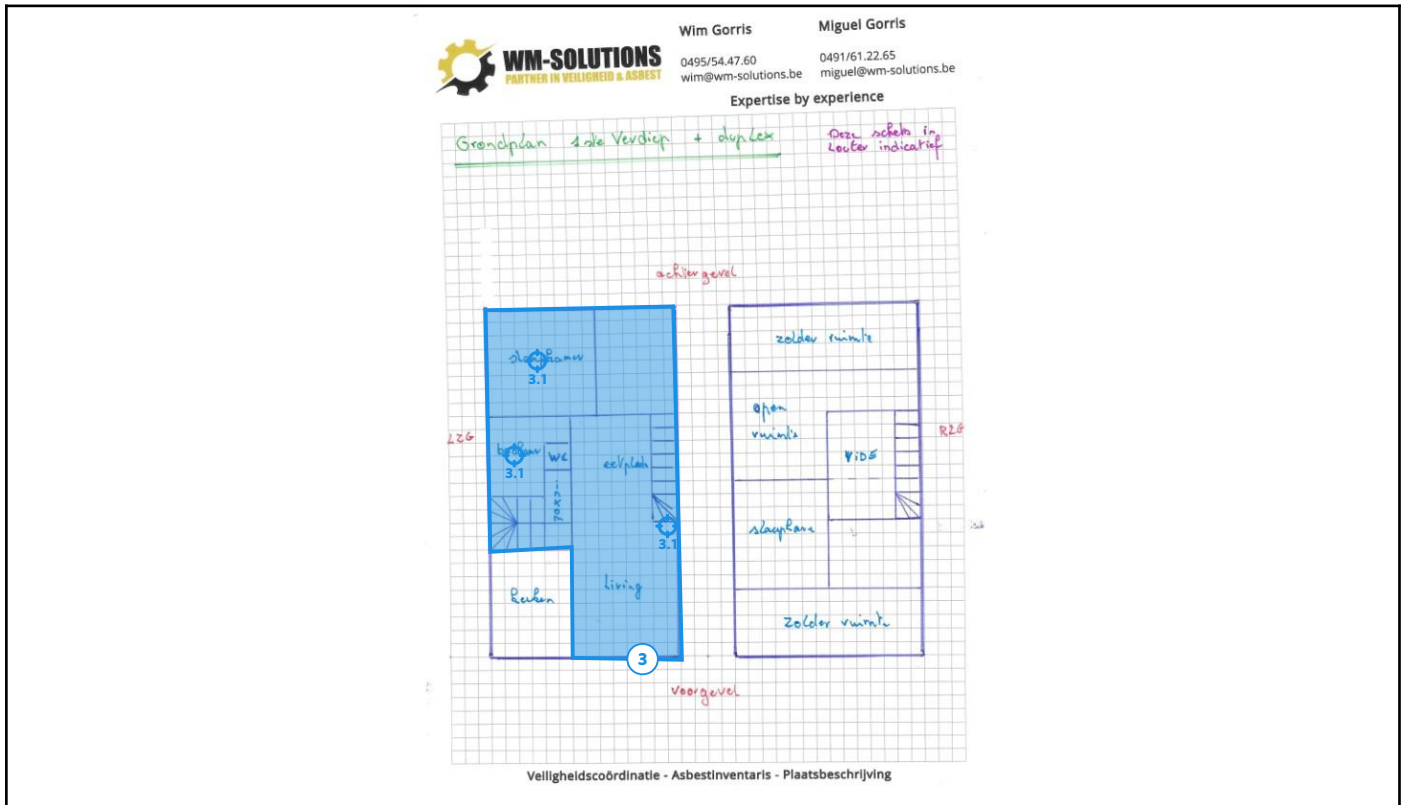
Plan 1.2: grondplan verdieping 1 en duplex

Beschrijving	Type	Actie
3. bepleistering plafond	Geen asbest	-
3.1 Code: m2	Mengmonster	-

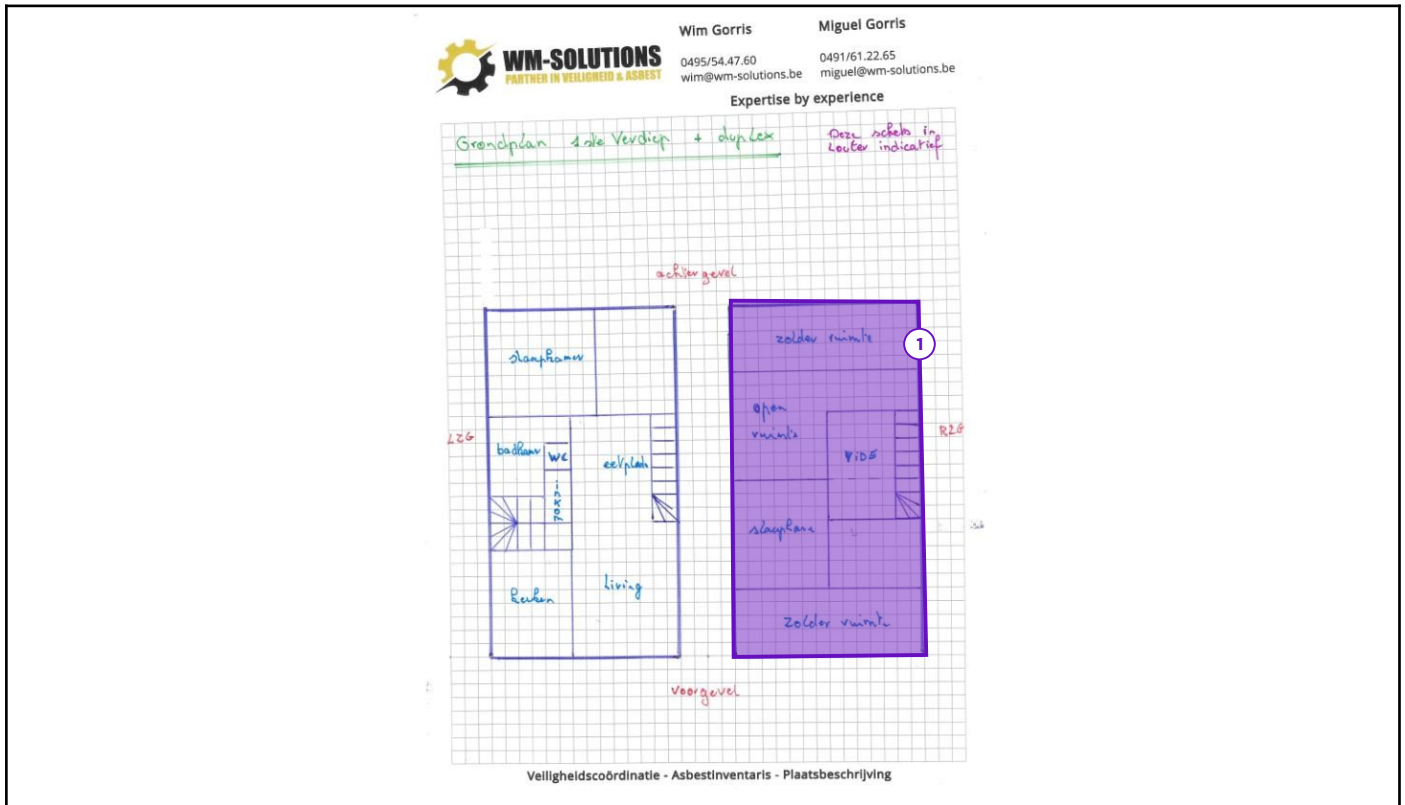
Plan 1.3: grondplan verdieping 1 en duplex

Beschrijving	Type	Actie
1. ondakplaten type menuiserite	Advies	-

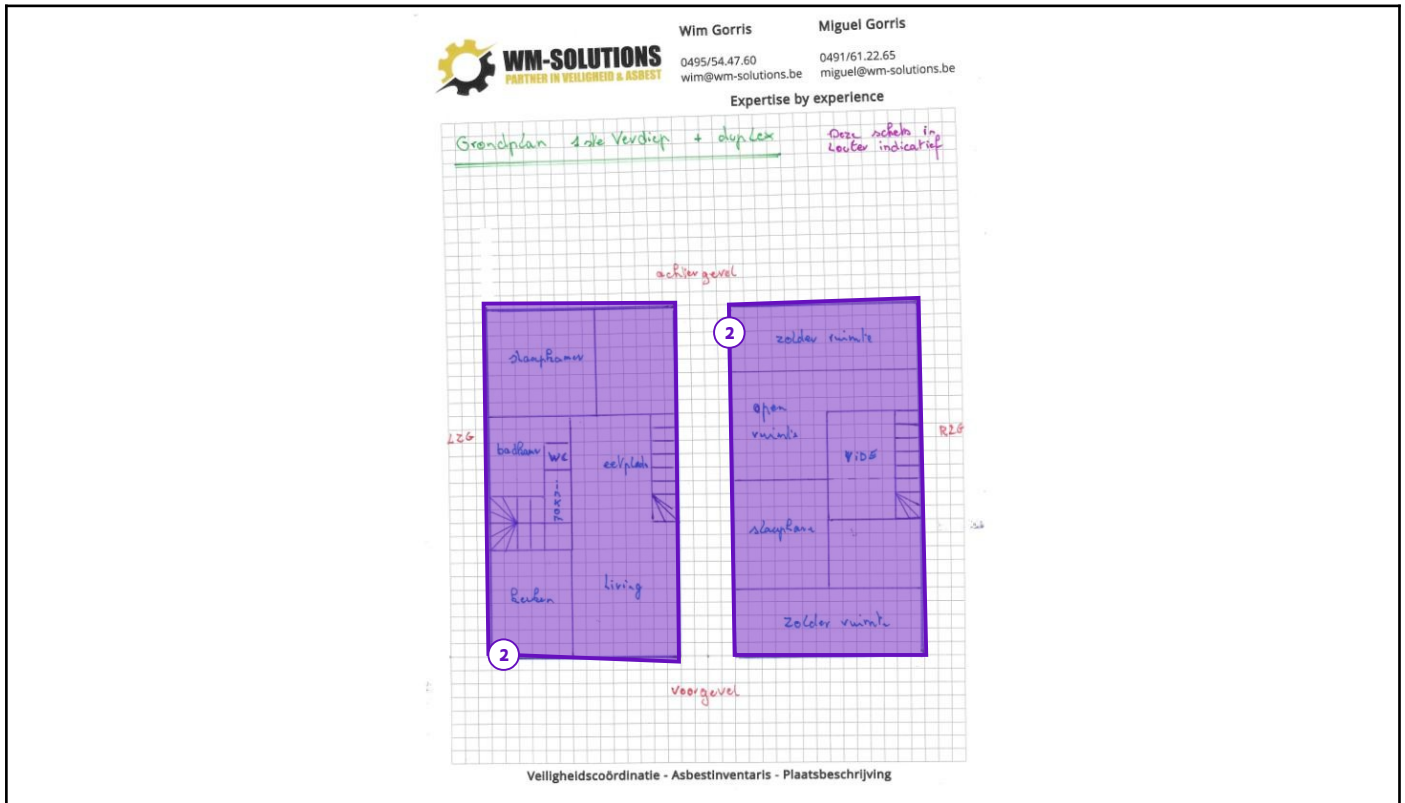
Plan 1.4: grondplan verdieping 1 en duplex

Beschrijving	Type	Actie
2. niet zichtbare en algemeen asbestverdachten materiaal	Advies	-

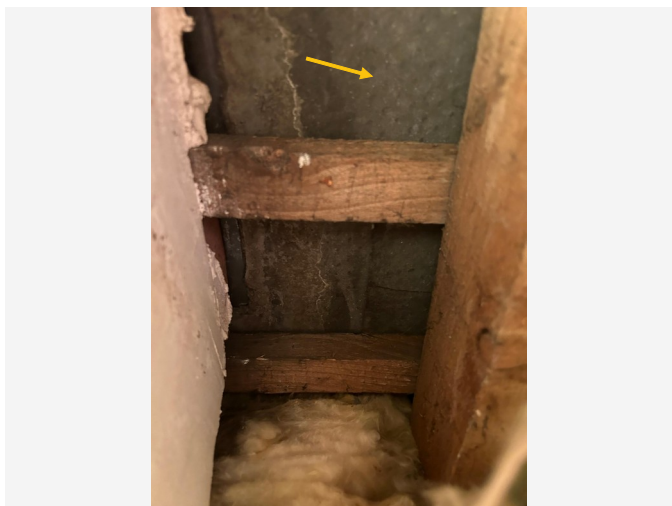
Vrije foto

Identificatiemethode	niet mogelijk zonder destructief te werken
Primaire drager	Schuin dak
(Asbest)materiaal	Plaat, paneel, tablet - Type Menuiserie
Bindmiddel	Cement
Gebondenheid bindmiddel	Hecht

Voor verbouwing of afbraakwerken, controleren en informeren asbestverdachte materialen. Indien nodig een staal laten van het onderdak, type menuiserie platen en deze door een erkend FOD WASO LABO laten analyseren om asbestverdacht uit te sluiten. Veiligheidsvoorschriften naleven en de juiste persoonlijke bescherming dragen en gebruiken. Vermijd ten alle tijden contaminatie.

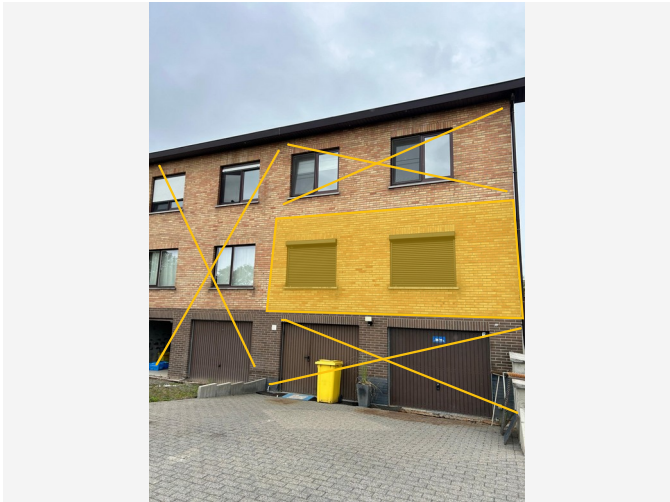
Fiche 2: niet zichtbare en algemeen asbestverdachten materiaal

alle hechtgebonden en alle niet hechtgebonden obv bindingsmiddelen

Identificatiemethode	niet mogelijk zonder destructief te werken
Primaire drager	alle primaire dragers
(Asbest)materiaal	alle asbesttoepassingen
Bindmiddel	alle bindmiddelen van asbestverdachte materiaal

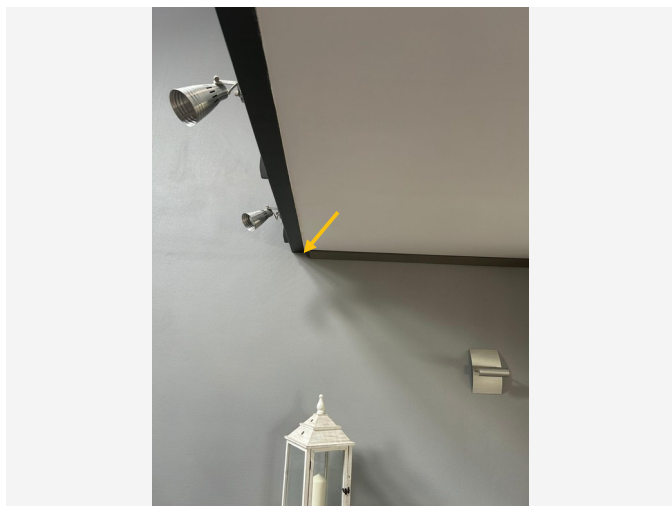
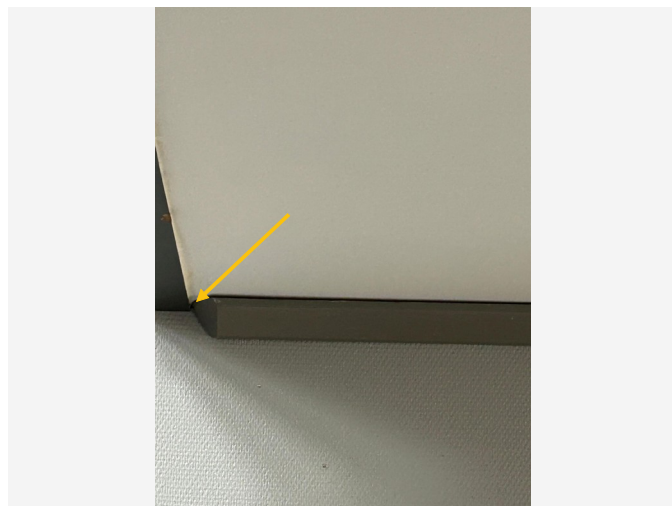
Fiche 3: bepleistering plafond

Geen asbest

#	Type	Referentie	Resultaat
3.1	Mengmonster	m2	Geen asbest

Beschrijving	beploistering plafond
Omgeving	Binnen
Primaire drager	Plafond
Bindmiddel van materiaal	Gips - kalk
Gebondenheid op basis van bindmiddel	Niet-hechtgebonden
Hoeveelheid (oppervlakte - dikte - aantal)	• 100,00 m ² - 1,00 cm - 1 stuk
Totaal volume	1,00 m ³
Identificatiemethode	Vaststelling met monstername
Destructieve handeling voor identificatie	Nee
