**Verslag huishoudelijke elektrische installatie op laagspanning en zeer lage spanning****Algemeen:**

Referentie: 006-20260402-04	Datum controle: 02/04/2026
Keurder: 006

Eigenaar:		EAN-code:	541448820057518006
Adres installatie:	Lelielaan 15, 2260 - Westerlo	Nummer teller(s):	1sag3100700530
		Distributienetbeheerder installatie:	Fluvius
Datum uitvoering installatie:	<input checked="" type="checkbox"/> Vóór 01/10/1981 <input type="checkbox"/> Tussen 01/10/1981 en 01/06/2020 <input type="checkbox"/> Vanaf 01/06/2020		
Type:	<input checked="" type="checkbox"/> Wooneenheid <input type="checkbox"/> Niet-huishoudelijk <input type="checkbox"/> PV <input type="checkbox"/> Batterij <input type="checkbox"/> Laadpaal

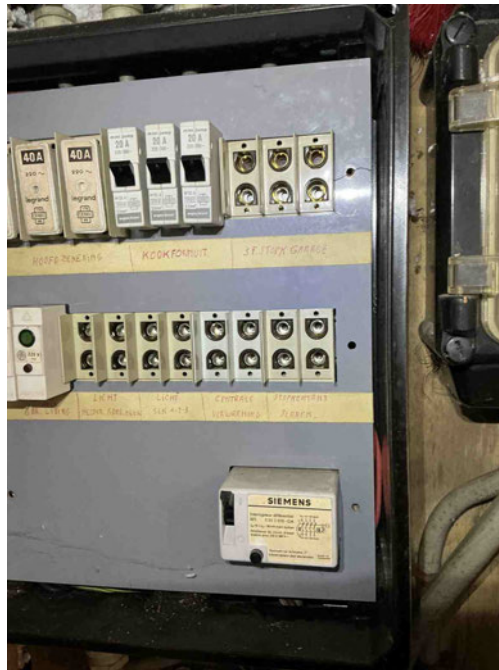
Inbreuk(en):

B30 - De houder van de beveiliging in een huishoudelijke ruimte is niet voorzien van aangepaste kalibreerelementen (Boek1: 5.3.5.5).

Opmerking: Alle borden

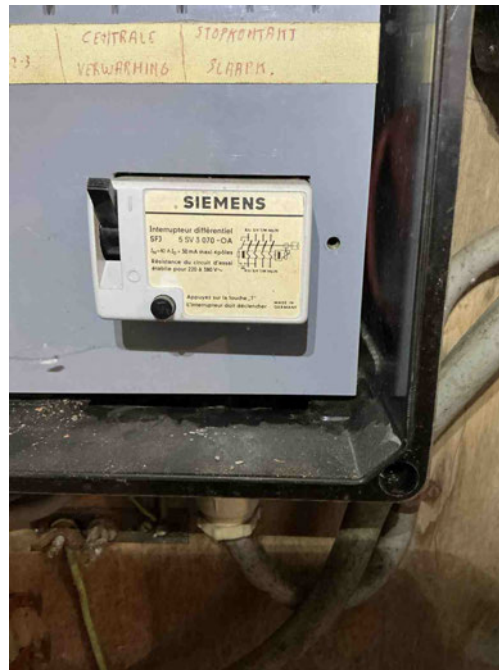
Inbreuk(en):

D24 - De differentieelstroombeschermingsinrichtingen die worden geplaatst in huishoudelijke installaties dienen tenminste van het type A te zijn (Boek 1: 5.3.5.3).

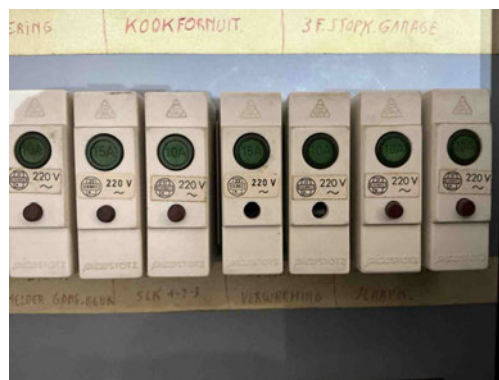
Inbreuk(en):

T23 - Het elektrisch materiaal is beschadigd. (Boek 1: 1.4.1.3).
Opmerking: Bord1 automaten centrale verwarming

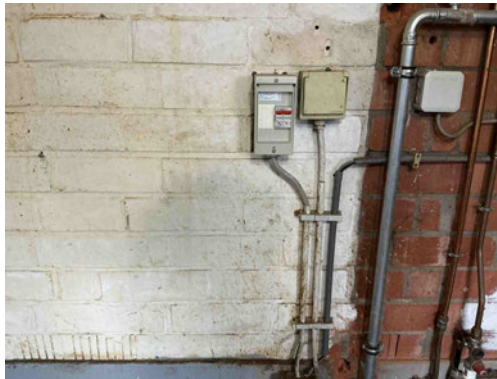
Inbreuk(en):

B29 - Het elektrisch verdeelbord in een huishoudelijke ruimte is niet voorzien van een deur (Boek1: 5.3.5.1).
Opmerking: Bord4

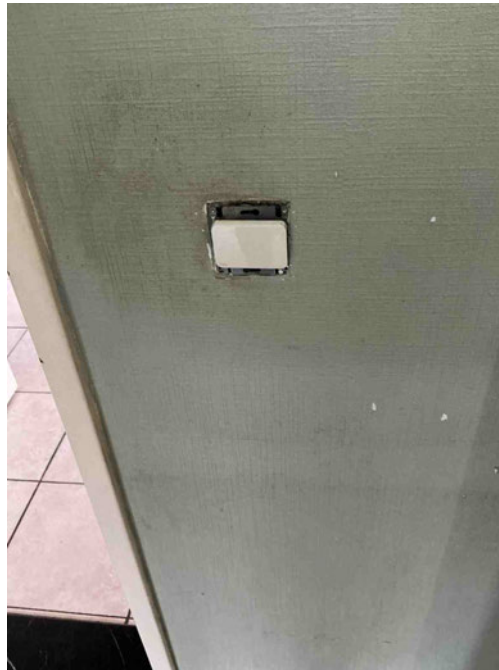
Inbreuk(en):

T09 - Bepaalde contactdozen en/of schakelaars zijn beschadigd (Boek 1: 1.4.1.3).
Opmerking: Garage, keuken P

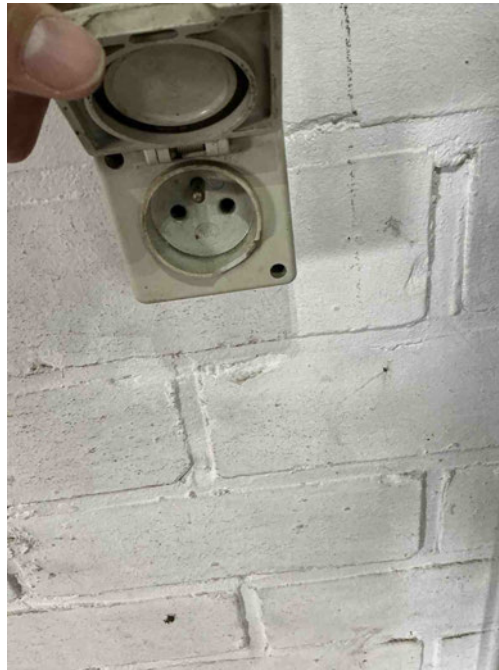
Inbreuk(en):

T09 - Bepaalde contactdozen en/of schakelaars zijn beschadigd (Boek 1: 1.4.1.3).
Opmerking: Garage, keuken P

T11 - De contactdozen waarvan de toegekende stroomsterkte maximaal 16A en de toegekende spanning maximaal 250V bedraagt en niet bedoeld zijn voor de voeding van een of meerdere verbruikstoestellen voor een specifiek doel en niet geplaatst zijn in of op schakel- en verdeelborden, beschikken niet of IPXX-D (incl. gemeenschappelijke delen residentieel geheel) (Boek 1: 4.2.2.3/5.3.5.2).
Opmerking: Garage , kelder

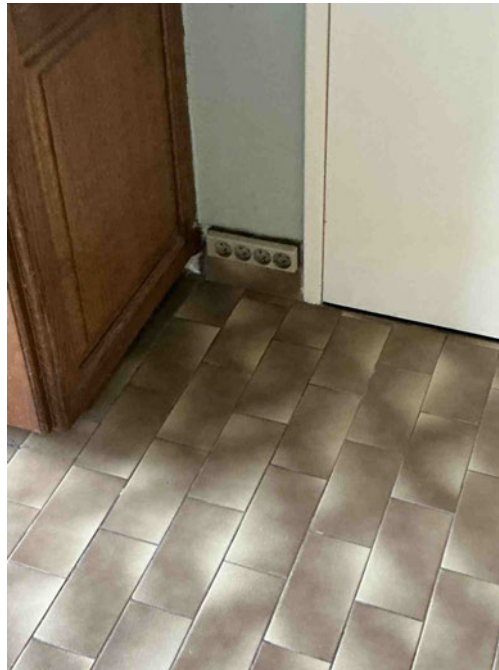
Inbreuk(en):

T21 - Het elektrisch materieel is niet geplaatst volgens de voorschriften van de fabrikant/ regels van goed vakmanschap . (Boek 1: 1.4.1.3)

Opmerking: Verdeelstekker vast opgesteld in keuken.

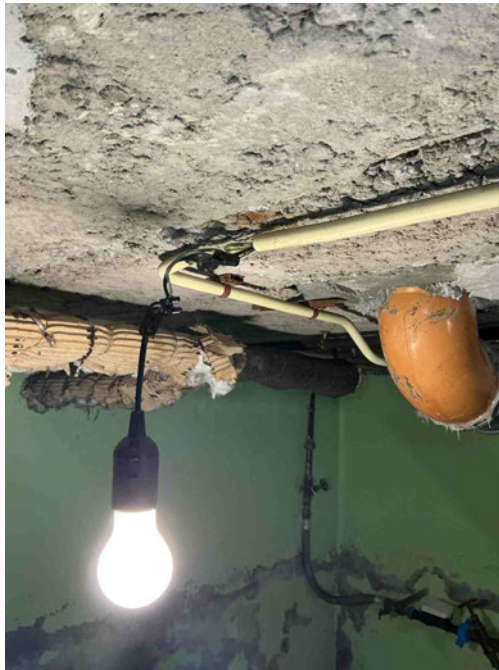
Inbreuk(en):

C26 - De verbindingen zijn niet gebeurd in borden, in aftakdozen, aan de klemmen van contactdozen, schakelaars of in de verlichtingstoestellen (Boek 1: 5.2.6.1).

Opmerking: Kelder

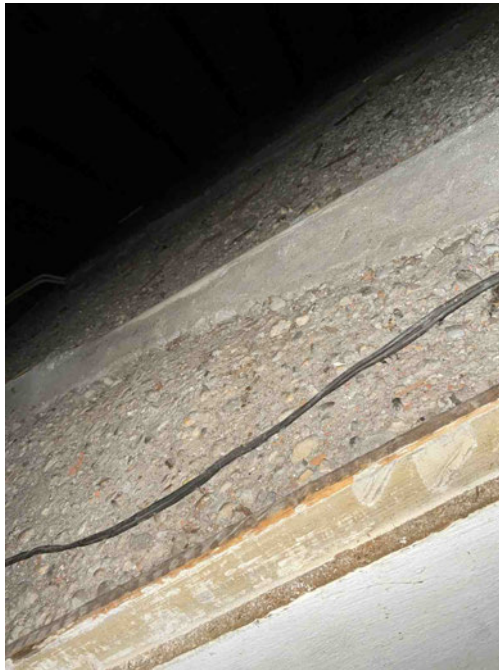
Inbreuk(en):

C27 - Het gebruik van geleiders van het type VTLmB (côte-à-côte) is niet toegestaan (Boek 1: 1.4.2.1).
Opmerking: Garage en zolder

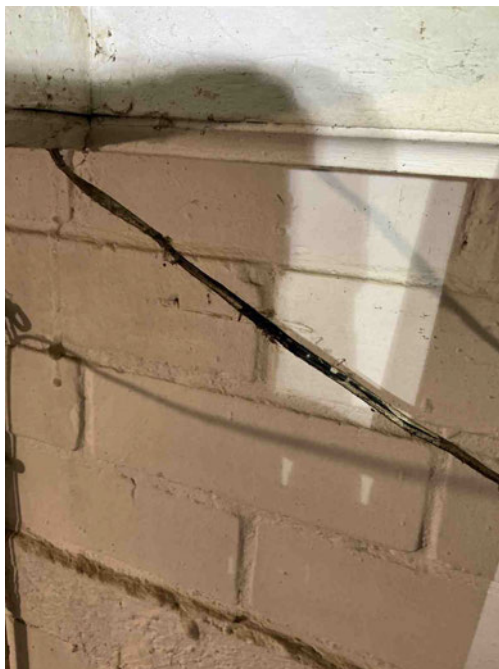
Inbreuk(en):

C27 - Het gebruik van geleiders van het type VTLmB (côte-à-côte) is niet toegestaan (Boek 1: 1.4.2.1).
Opmerking: Garage en zolder
