**Verslag huishoudelijke elektrische installatie op laagspanning en zeer lage spanning****Algemeen:**

Referentie: 010-20260325-01	Datum controle: 25/03/2026
Keurder: 010

Eigenaar: Onbekend	EAN-code: 541448820055778709
Adres installatie: Ossemeer 12, 2440 - Geel	Nummer teller(s): 1SAG1100754155
	Distributienetbeheerder installatie: Fluvius
Datum uitvoering installatie:	<input checked="" type="checkbox"/> Vóór 01/10/1981 <input type="checkbox"/> Tussen 01/10/1981 en 01/06/2020 <input type="checkbox"/> Vanaf 01/06/2020
Type:	<input checked="" type="checkbox"/> Wooneenheid <input type="checkbox"/> Niet-huishoudelijk <input type="checkbox"/> PV <input type="checkbox"/> Batterij <input type="checkbox"/> Laadpaal

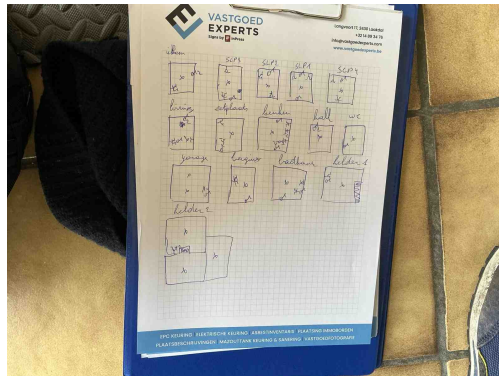
S01 - Het ééndraadsschema ontbreekt (Boek 1: 3.1.2.1).

Opmerking: Algemeen

S06 - De situatieplannen ontbreken (Boek 1: 3.1.2.1).

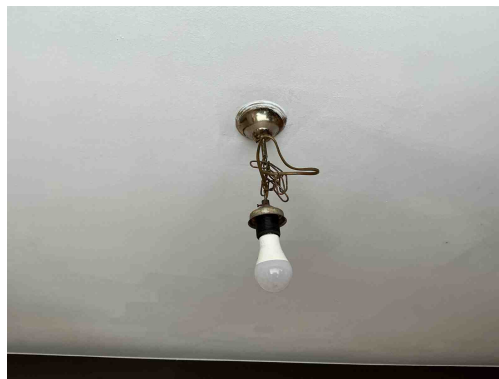
T21 - Het elektrisch materieel is niet geplaatst volgens de voorschriften van de fabrikant/ regels van goed vakmanschap . (Boek 1: 1.4.1.3)

Opmerking: Oa verlichting

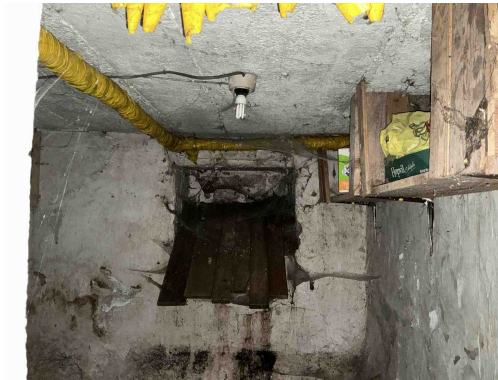
T21 - Het elektrisch materieel is niet geplaatst volgens de voorschriften van de fabrikant/ regels van goed vakmanschap . (Boek 1: 1.4.1.3)

Opmerking: Oa verlichting

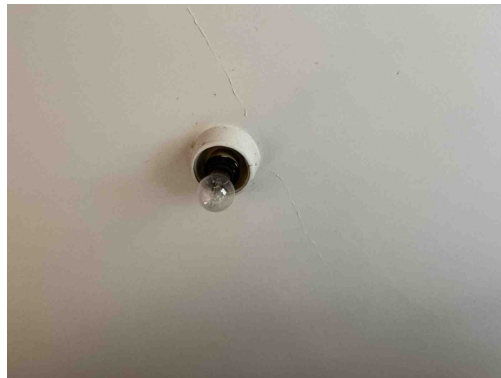
T21 - Het elektrisch materieel is niet geplaatst volgens de voorschriften van de fabrikant/ regels van goed vakmanschap . (Boek 1: 1.4.1.3)

Opmerking: Oa verlichting

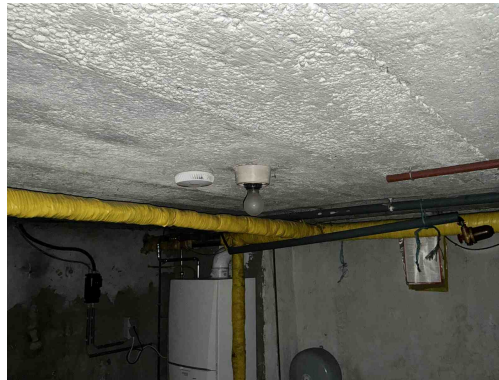
T21 - Het elektrisch materieel is niet geplaatst volgens de voorschriften van de fabrikant/ regels van goed vakmanschap . (Boek 1: 1.4.1.3)

Opmerking: Oa verlichting

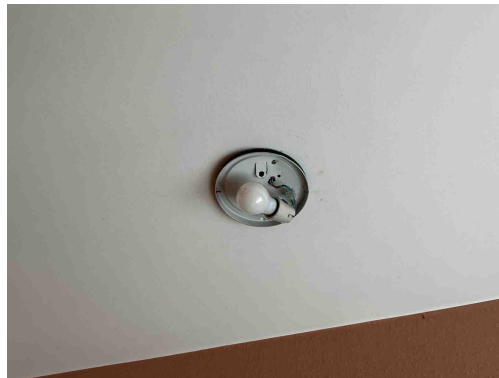
T21 - Het elektrisch materieel is niet geplaatst volgens de voorschriften van de fabrikant/ regels van goed vakmanschap . (Boek 1: 1.4.1.3)

Opmerking: Oa verlichting

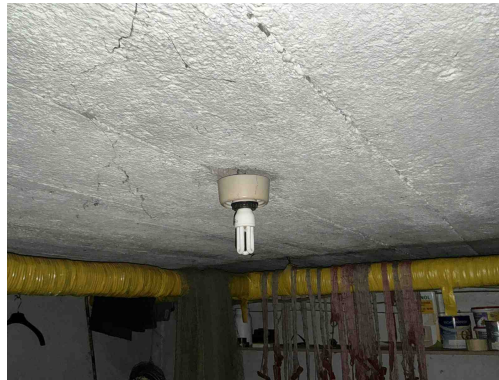
T21 - Het elektrisch materieel is niet geplaatst volgens de voorschriften van de fabrikant/ regels van goed vakmanschap . (Boek 1: 1.4.1.3)

Opmerking: Oa verlichting

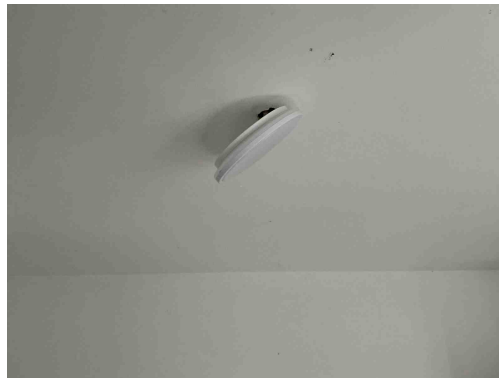
T21 - Het elektrisch materieel is niet geplaatst volgens de voorschriften van de fabrikant/ regels van goed vakmanschap . (Boek 1: 1.4.1.3)

Opmerking: Oa verlichting

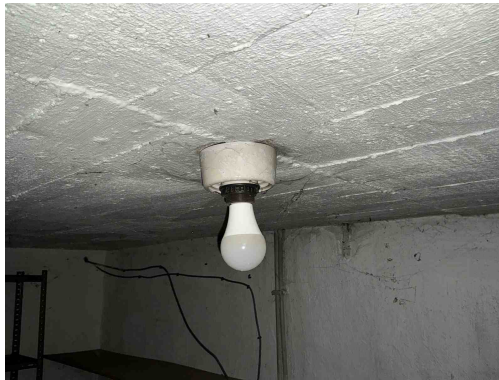
T21 - Het elektrisch materieel is niet geplaatst volgens de voorschriften van de fabrikant/ regels van goed vakmanschap . (Boek 1: 1.4.1.3)

Opmerking: Oa verlichting

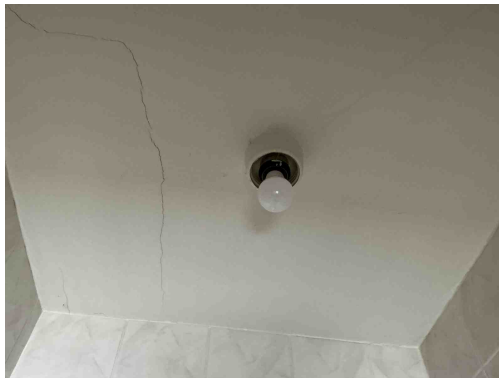
T21 - Het elektrisch materieel is niet geplaatst volgens de voorschriften van de fabrikant/ regels van goed vakmanschap . (Boek 1: 1.4.1.3)

Opmerking: Oa verlichting

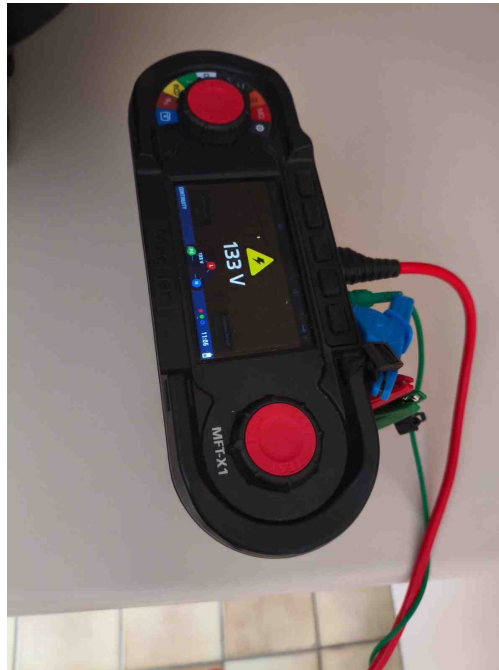
A12 - Het toestel van de klasse I is niet met de beschermingsgeleider verbonden (Boek 1: 5.4.3.6).
Opmerking: Oa damkap 133 v gemeten op omhulsel

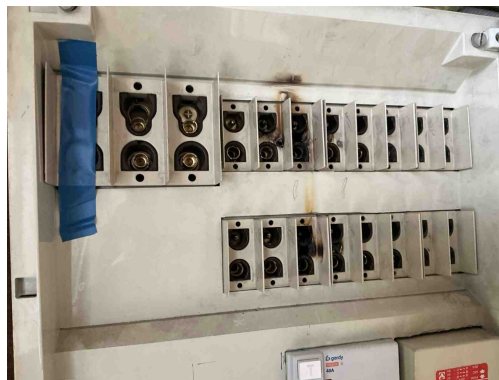
B30 - De houder van de beveiliging in een huishoudelijke ruimte is niet voorzien van aangepaste kalibreerelementen (Boek1: 5.3.5.5).

Opmerking: Oa bord 1 en 2

B14 - Abnormale opwarming van de beveiligingen, schakelapparatuur, aansluitklemmen (Boek 1: 4.4.1.1).

Opmerking: Oa bord 1

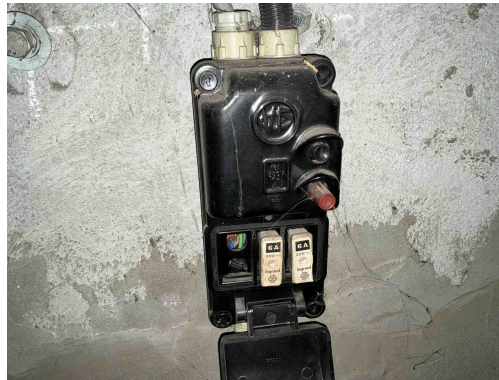
B30 - De houder van de beveiliging in een huishoudelijke ruimte is niet voorzien van aangepaste kalibreerelementen (Boek1: 5.3.5.5).

Opmerking: Oa bord 1 en 2

B17 - De voedingsspanning is niet op elk bord vermeld (Boek 1: 3.1.3.3).

B18 - Het volgnummer is niet op elk bord vermeld (Boek 1: 3.1.3.3).

B16 - De interne soepele geleiders zijn niet aan beide uiteinden voorzien van samenknijpende hulzen of evenwaardig (Boek 1: 5.3.5.5).

Opmerking: Oa bord 2

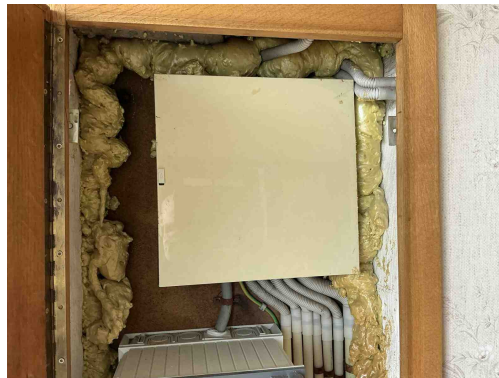
B17 - De voedingsspanning is niet op elk bord vermeld (Boek 1: 3.1.3.3).

Opmerking: Oa bord 1 en 2

B18 - Het volgnummer is niet op elk bord vermeld (Boek 1: 3.1.3.3).

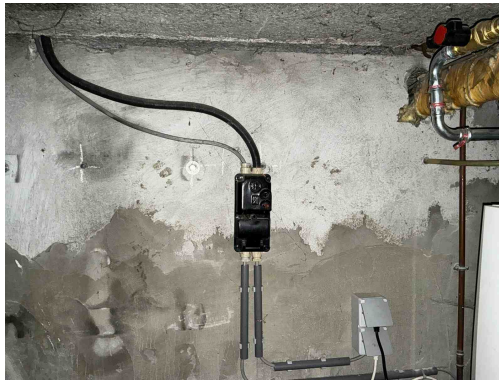
B17 - De voedingsspanning is niet op elk bord vermeld (Boek 1: 3.1.3.3).

Opmerking: Oa bord 1 en 2

B18 - Het volgnummer is niet op elk bord vermeld (Boek 1: 3.1.3.3).

C38 - Het gebruikte kabeltype (snoerkabel) voldoet niet aan de specificaties die van toepassing zijn op voedingsleidingen voor vaste installatie (Boek 1: 1.4.2.1, 5.2.6.2).

Opmerking: Oa kelder

C13 - Onvoldoende bevestiging van de leiding(en) (Boek 1: 5.2.9.5).

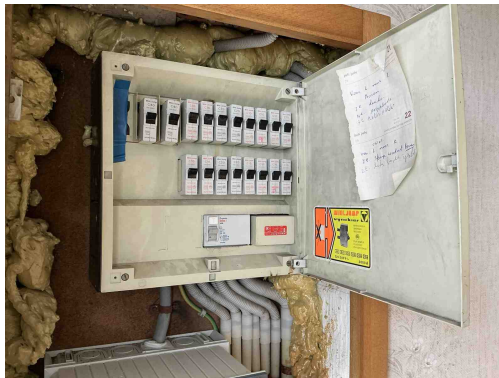
B17 - De voedingsspanning is niet op elk bord vermeld (Boek 1: 3.1.3.3).

Opmerking: Oa bord 1 en 2

B18 - Het volgnummer is niet op elk bord vermeld (Boek 1: 3.1.3.3).

D05 - Er is geen ondergeschikte differentieelstroominrichting van maximum 30 mA geplaatst voor de beveiliging van de ruimte(n) die een badkuip en/of douche bevatten (Boek 1: 4.2.4.3).

Opmerking: Oa bord 1 geen bijkomende diff.

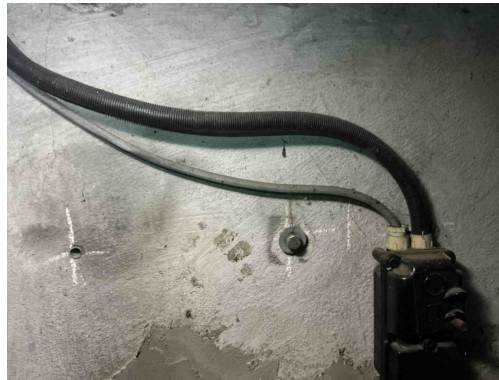
C38 - Het gebruikte kabeltype (snoerkabel) voldoet niet aan de specificaties die van toepassing zijn op voedingsleidingen voor vaste installatie (Boek 1: 1.4.2.1, 5.2.6.2).

Opmerking: Oa kelder

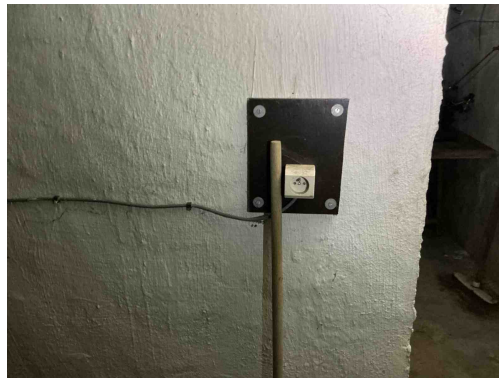
C38 - Het gebruikte kabeltype (snoerkabel) voldoet niet aan de specificaties die van toepassing zijn op voedingsleidingen voor vaste installatie (Boek 1: 1.4.2.1, 5.2.6.2).

Opmerking: Oa kelder

T13 - Opbouwcontactdozen en/of -schakelaars zonder achterplaatje mogen niet rechtstreeks op een brandbare ondergrond bevestigd worden (Boek 1: 4.3.3.5).

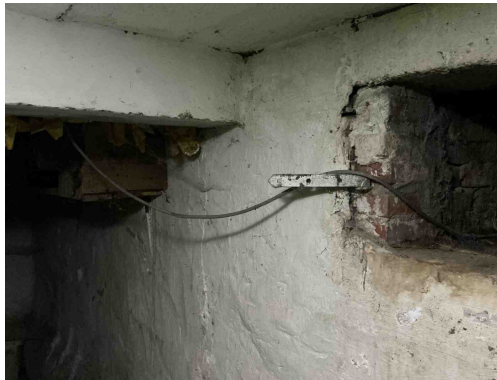
C38 - Het gebruikte kabeltype (snoerkabel) voldoet niet aan de specificaties die van toepassing zijn op voedingsleidingen voor vaste installatie (Boek 1: 1.4.2.1, 5.2.6.2).

Opmerking: Oa kelder

C13 - Onvoldoende bevestiging van de leiding(en) (Boek 1: 5.2.9.5).

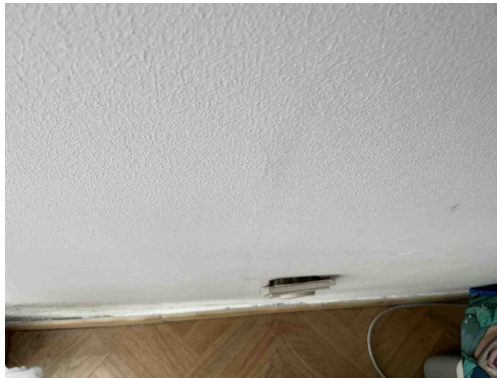
T10 - Bepaalde contactdozen en/of schakelaars zijn niet degelijk bevestigd (Boek 1: 1.4.1.3).

Opmerking: Oa keuken en living

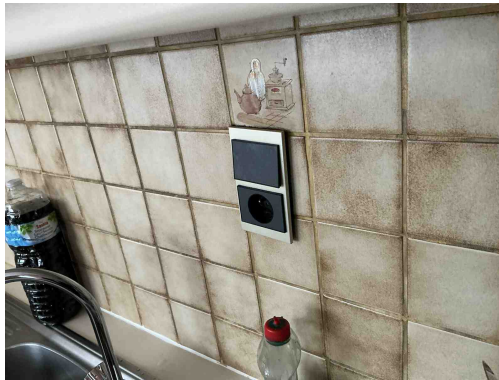
T10 - Bepaalde contactdozen en/of schakelaars zijn niet degelijk bevestigd (Boek 1: 1.4.1.3).
Opmerking: Oa keuken en living

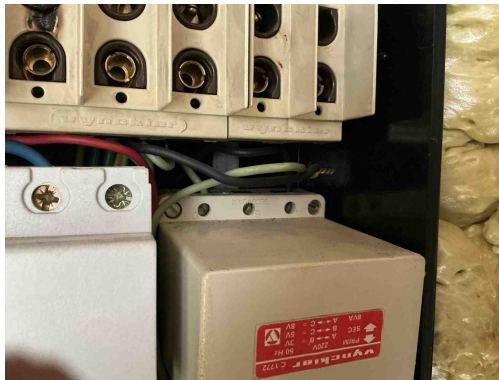
T02 - Gevaar voor rechtstreekse aanraking: genaakbare delen onder spanning (Boek 1: 4.2.2).
Opmerking: Oa bord 1

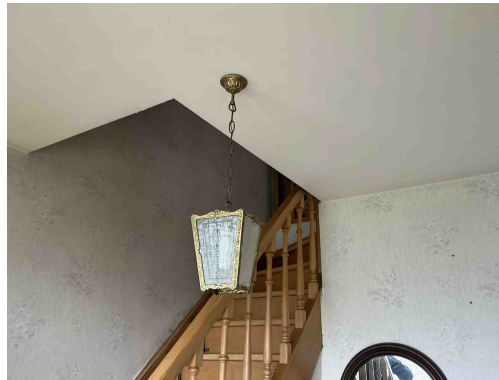
Klasse 0 armatuur
Opmerking: Oa gang

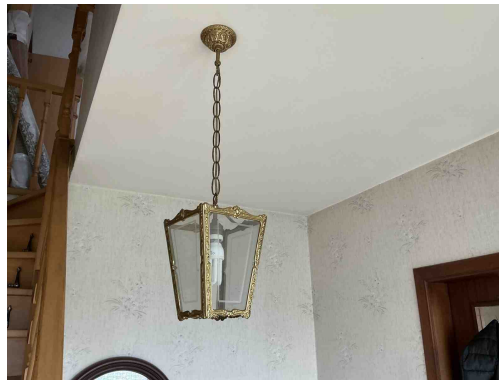
Klasse 0 armatuur
Opmerking: Oa gang
